# 試掘調査等の結果

第2回はりまや町一宮線(はりまや工区)工事アドバイザー会議 資料

1. 試掘調査結果

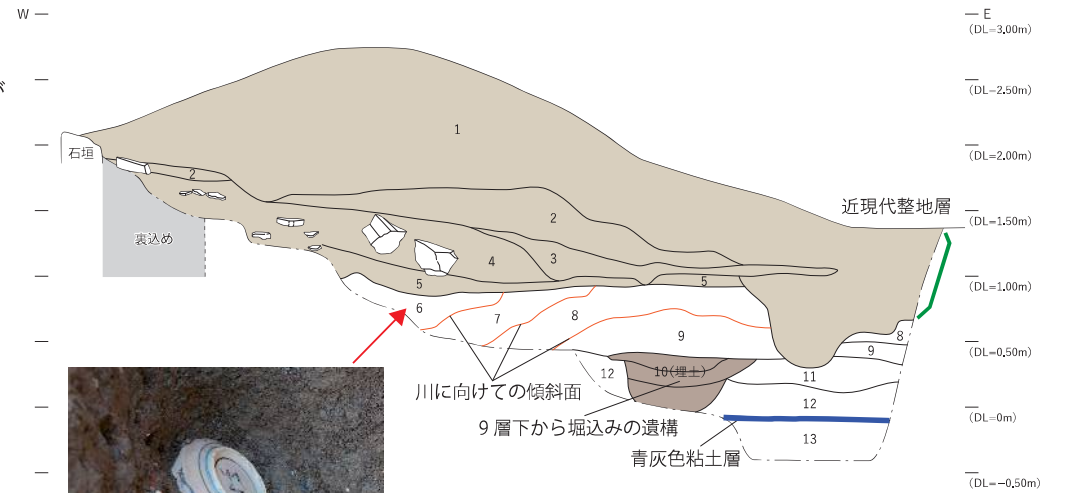
TR1 北セクション図

- ・TR1においては、数回にわたる川への傾斜を確認することができ、6層以下素掘りの可能性がある。
- ・TR2においては、フラットな土の堆積を確認しているため、安定した生活面が広がっている可能性がある。
- ・TR3においては、明治から江戸にかけて4面の層位が確認できた。TR2と同様江戸期を通して安定した生活面が広がり遺構も確認できる。
- ・石灰岩より東(川側)は堆積状況が変化しており、下層において砂利層と砂層が見れることから、この地点から素掘りが始まると考えられる。
- ・素掘りの上層に堆積している砂利層と砂層は、大正年間の洪水による堆積の可能性が高い。
- ・TR4では、コンクリートによる根固めとその下から根石、それに伴う捨て石を確認した。
- ・TR5では、石垣下部で胴木を確認し、大量の木材も検出された。

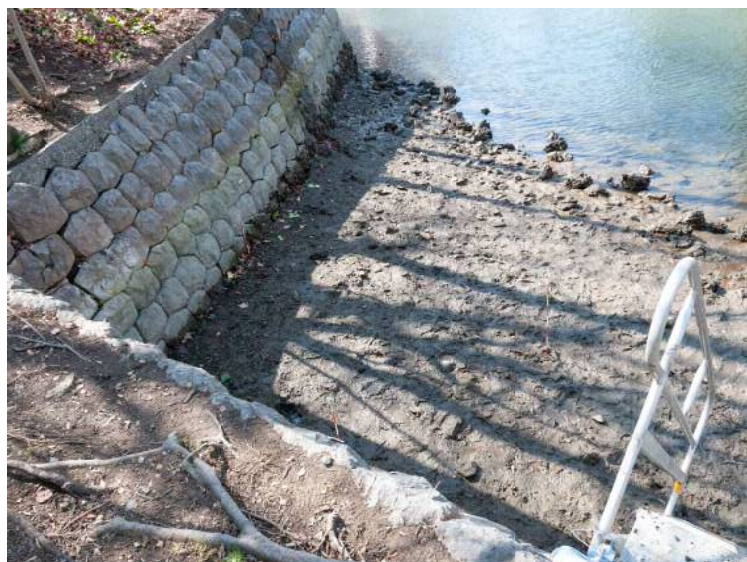
写真1 TR4 設定状況

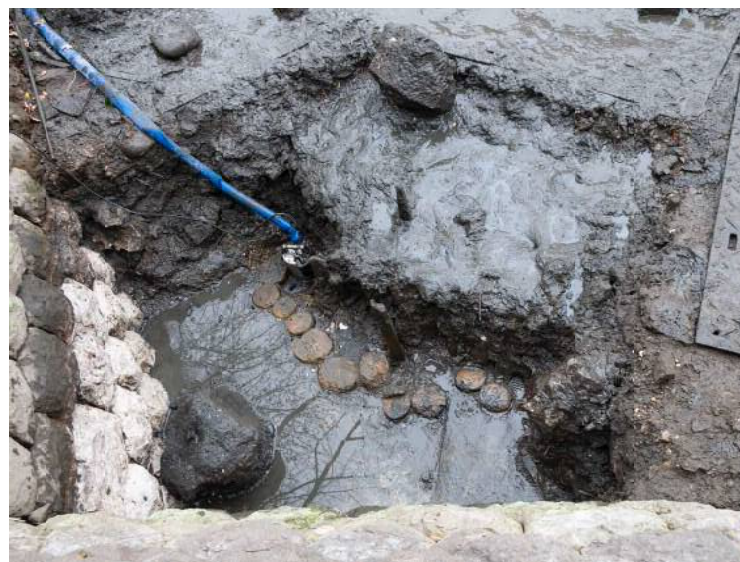
写真3 TR4 コンクリート・丸太杭検出状況

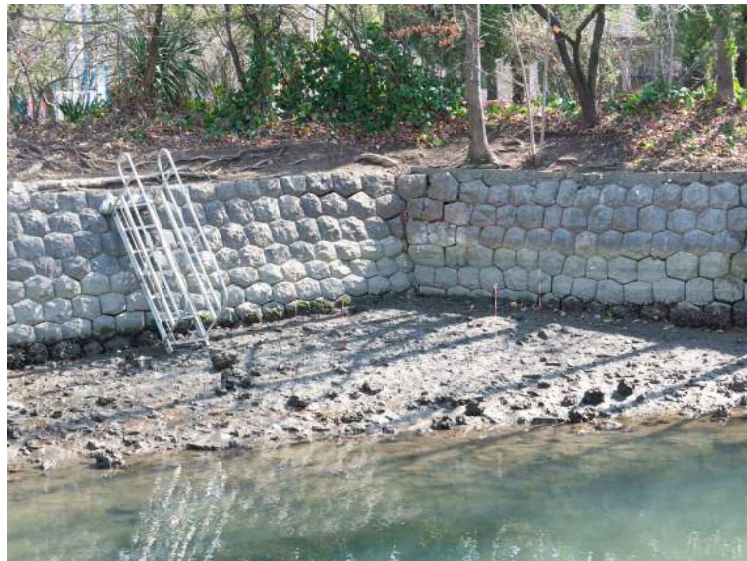
写真2 TR4 設定状況 対岸より

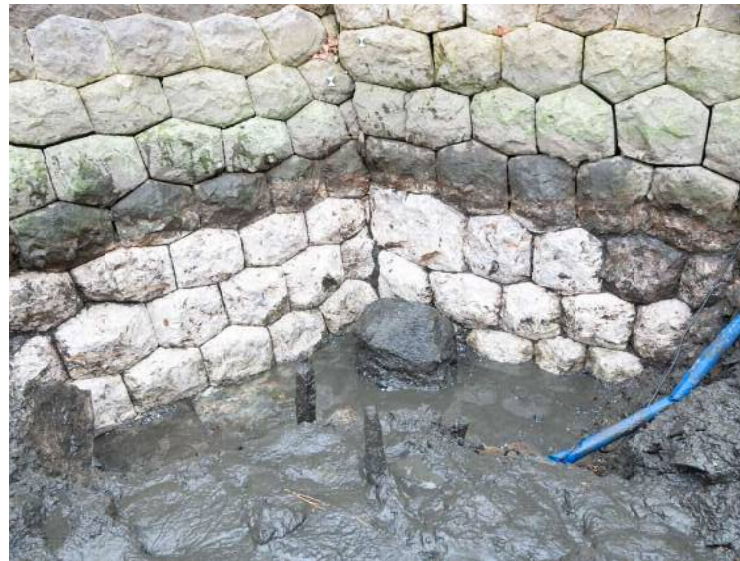
写真4 TR4 掘削時石垣状況

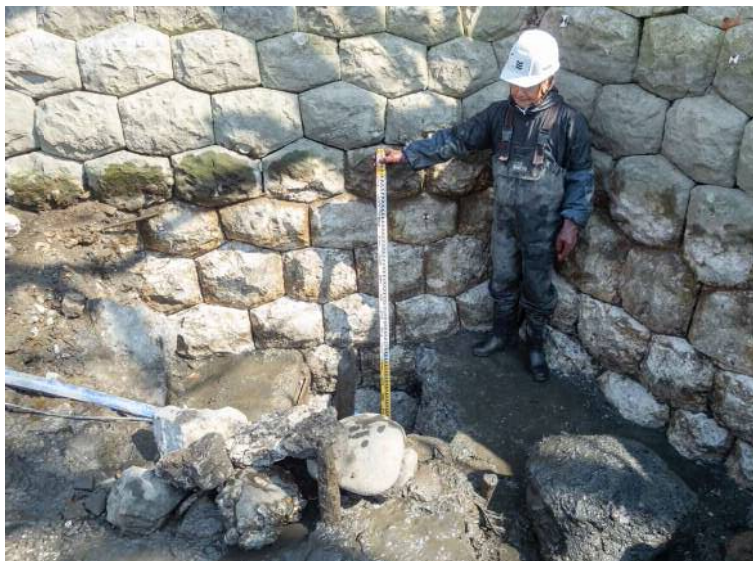
写真5 TR4 コンクリート除去後掘削状況

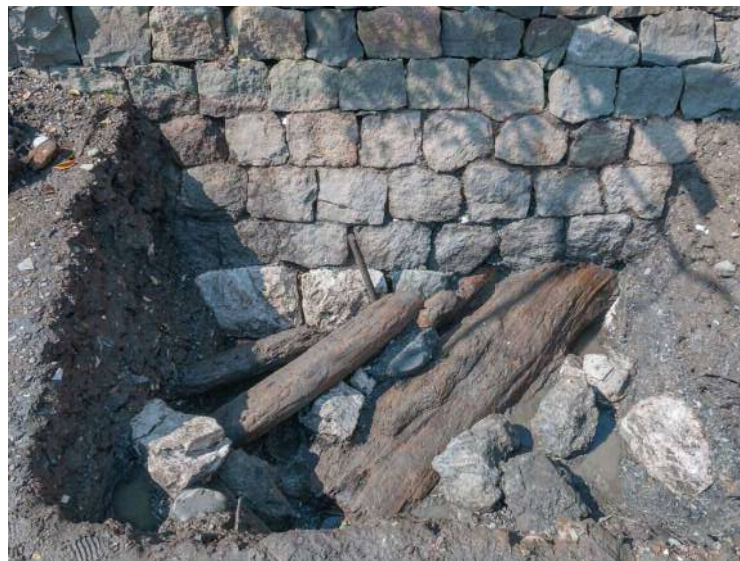
写真7 TR5 掘削状況

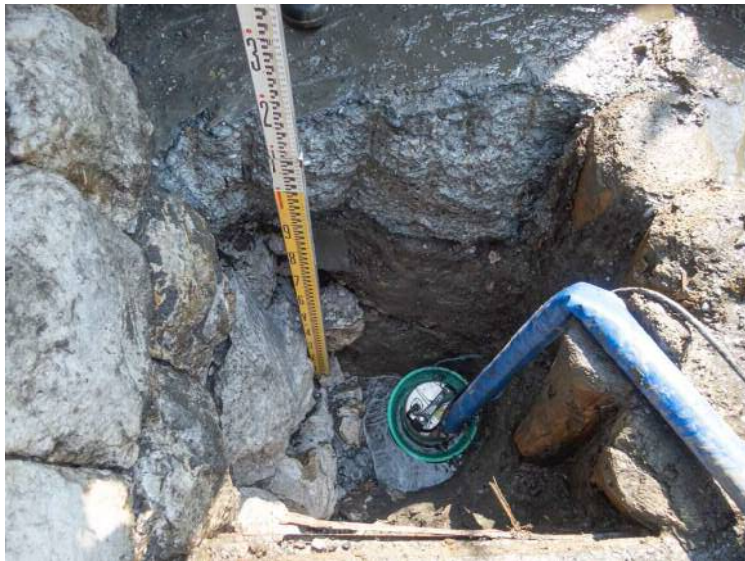
写真6 TR4 コンクリート除去後掘削状況 近景

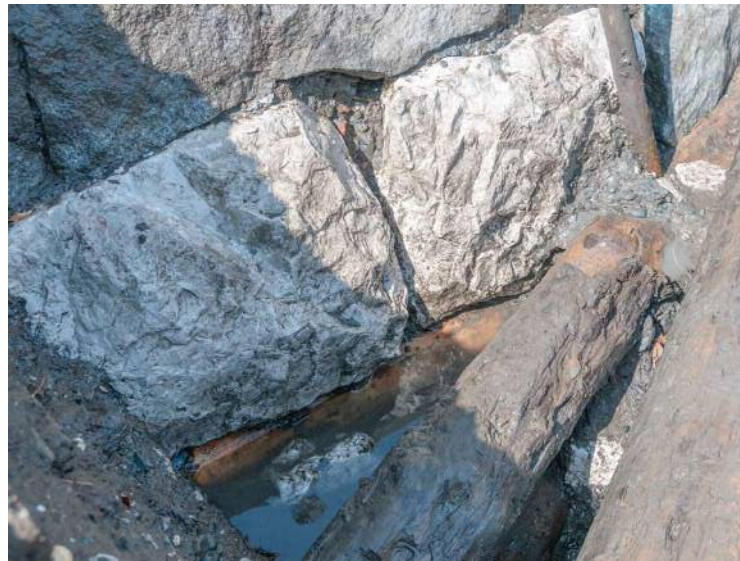
写真8 TR5 桐木近景
