## 「経年劣化対策」に関する回答要旨

問⑨ 経年劣化による危険性はないのですか。

問⑨-1 経年劣化により大きな設備を交換したことはありますか。

問⑨-2 老朽化により原子炉容器は劣化しないのですか。

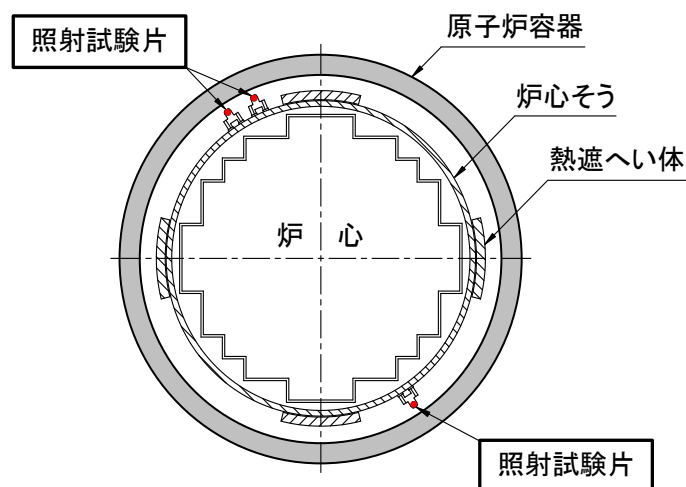
図⑨-2-1 監視試験片の設置位置(炉心水平断面)

原子炉容器は低合金鋼でできているため、燃料の核分裂によって放出される中性子が当たることで劣化し、徐々に材料の粘り強さの低下が進みます。この中性子による劣化を確認するため、原子炉容器内には原子炉容器と同じ材料で出来た監視試験片※を設置しており、計画的に試験片を取り出して原子炉容器の健全性の確認を行っています。

その結果、想定している劣化の進み具合の範囲内に収まっており、特に顕著な劣化は認められていませんので、将来的に使用できるとの結果となっています。

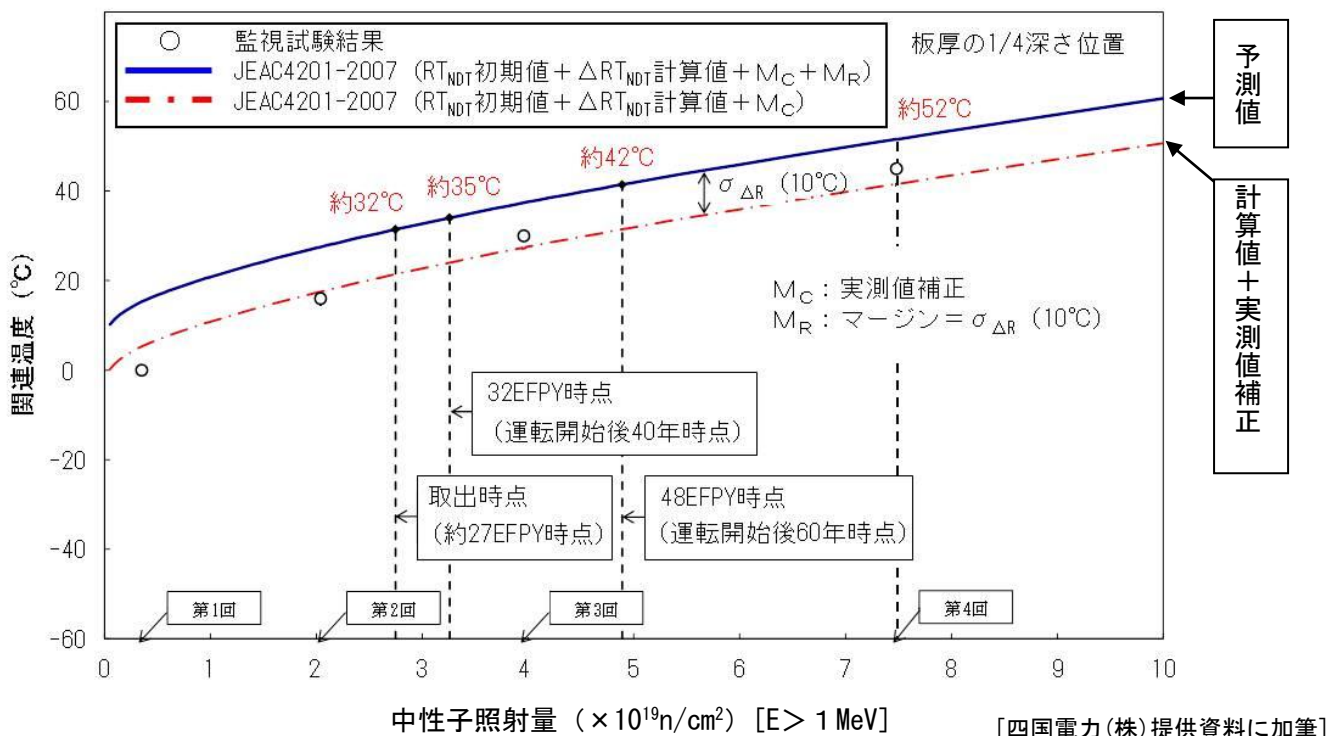
図⑨-3-1 1号機監視試験片の脆性遷移温度(関連温度)

検査の結果、脆性遷移温度は予測値 52℃に対して 45℃と、予測の範囲内であり、急激な上昇はみられませんでした。（図⑨-3-1）

※脆性遷移温度の予測では、監視試験の都度、温度の上昇量を実測し、「原子炉構造材の監視試験方法 (JEAC4201-2007)」に示される脆化予測法に基づき、脆性遷移温度の予測値を求めます。

予測値は、計算値にこれまでの実測値の補正およびマージン (10°C) を加えて求める値となります。伊方発電所1号機の予測値は 52°C となっていますが、試験結果である 45°C は予測値を超えておらず、脆化予測法で予測する脆化傾向と乖離する傾向は認められませんでした。

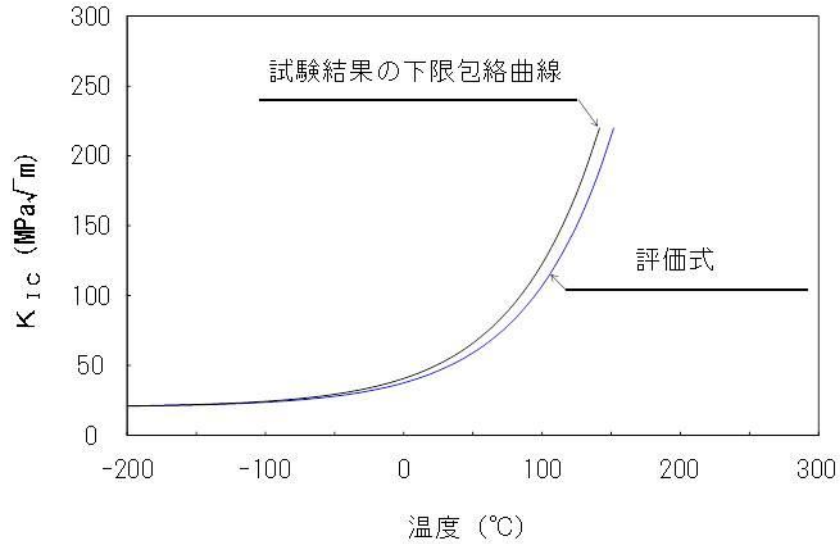
図⑨-3-2 1号機監視試験片の加圧熱衝撃試験評価結果

また、加圧熱衝撃評価※<sup>1</sup>により、試験結果が評価式を上回る結果が得られたことから、加圧された原子炉容器に冷却水が注入され急冷された場合でも原子炉容器が健全であることを確認しました。（図⑨-3-2）

※加圧熱衝撃試験評価では、健全性を確認するため破壊靱性値( $K_{1c}$ )というパラメータを用います。靱性とは材料の粘り強さを表し、破壊靱性値とは破壊に対する抵抗力を表します。評価試験では、「原子力発電所用機器に対する破壊靱性の確認試験方法 (JEAC4206-2007)」に基づき、試験結果が評価式を上回っているかどうかを確認します。評価式で求まる値以上であれば、靱性が十分に大きく、加圧熱衝撃が生じた場合でも原子炉容器が健全であるとされており、伊方発電所1号機の試験結果の下限包絡曲線は評価式を上回っていることから、原子炉容器は健全であることを確認しました。
