## 土木用木製構造物に関する研究 (既存木製構造物の修繕方法に関する検討)

資源利用課：沖 公友・盛田貴雄・溝口泰彬・竹嶋一紗

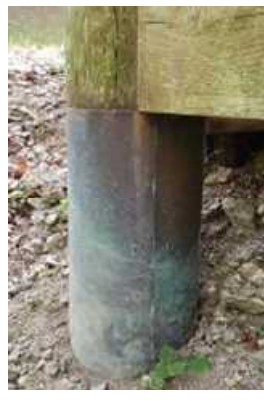
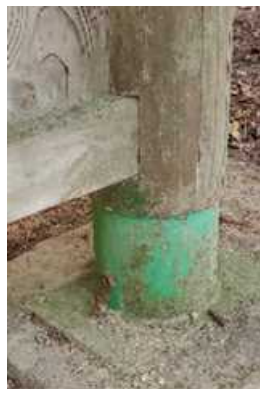
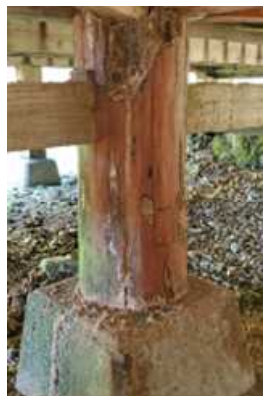
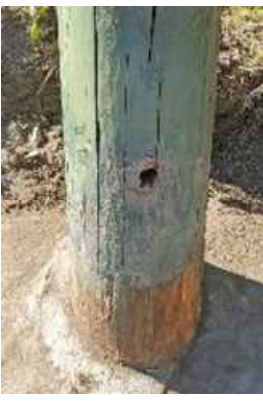
図3 調査対象の柱設置方法一覧

設置方法 (構法)	①	②	③	④
材 料	土中銅板根巻 ヒノキ円柱加工 防腐処理材	アンカープレート ヒノキ円柱加工 防腐処理材	沓石(東石) ヒノキ剥皮丸太 防腐処理材	コンクリート根巻 ヒノキ円柱加工 防腐処理材
柱設置部 外 観

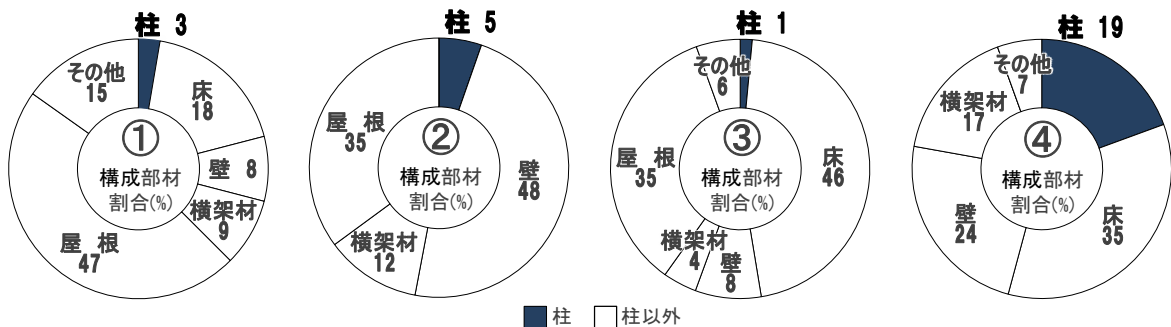
図4 調査施設における柱の本数割合

施設の耐用年数を左右する柱は、その一本当たりのコストが施設全体のライフサイクルコストに大きく影響するため、各調査施設における柱の本数割合を調べた。(図4) その結果、柱の本数割合は、施設の種類、設置環境に応じて大きく変化することから、性能とコストのバランスは、設計時に設置と維持管理(交換、点検)の両面から検討することが重要である。図5の①、

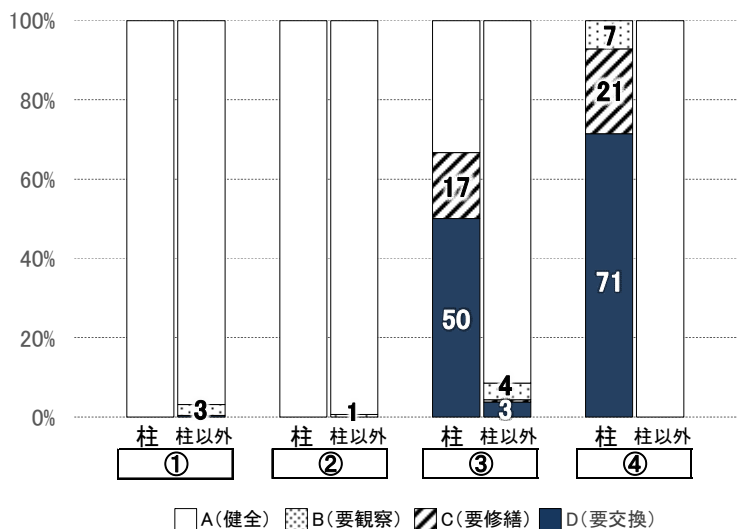
図5 柱設置方法別劣化診断結果(100%積み上げ)

②のように構法と材料がバランスよく優れた耐久性能を示しているのに対し、腐朽が進行した施設では、③のように防腐剤の浸透性や材の乾燥に問題が多い剥皮丸太材を採用した、材料要因のケースと、④のように基礎コンクリート天端が地面下のため、一部土壌との遮断ができていない、構法要因のケースとが確認できた。このような設置当初での問題は、維持管理時に早期発見し、修正・改善する必要があるため、効率的な修繕・交換方法の検討が今後の課題としてあげられる。
