# 石垣の調査結果

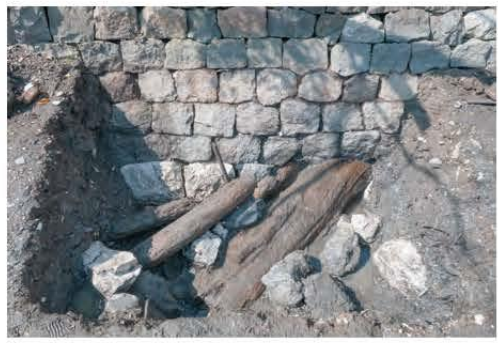
TR5掘削状況

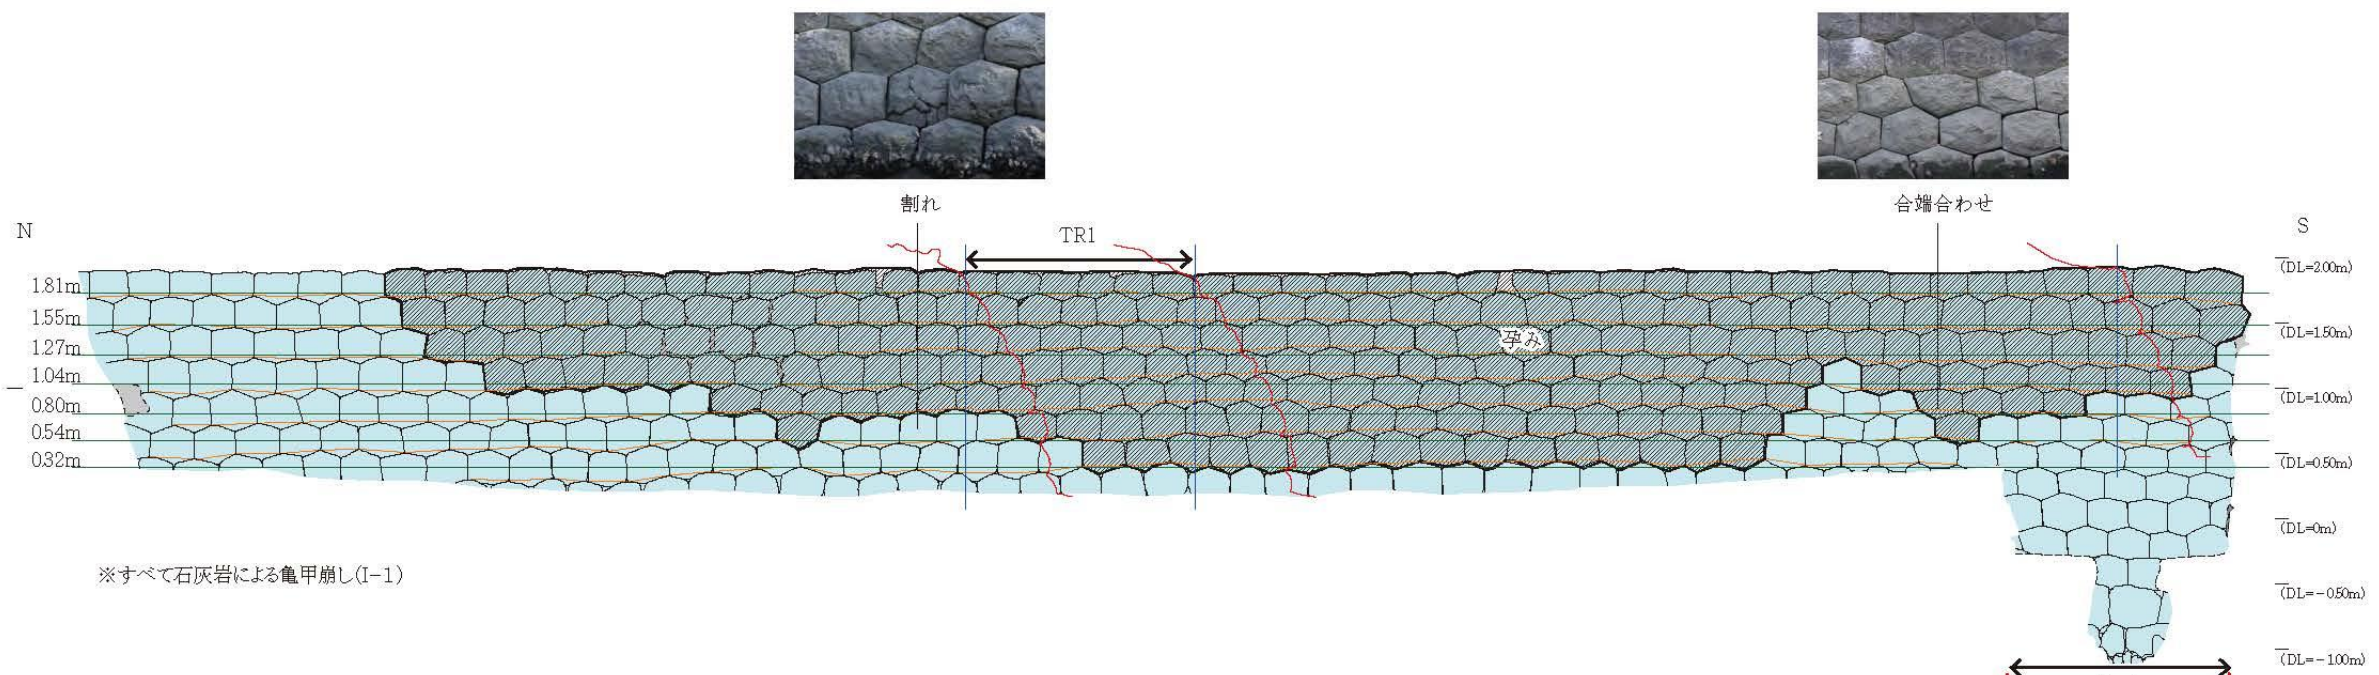
新堀川石垣カルテ図 4-2 (S=1/50)

※すべて石灰岩による亀甲崩し(I-1)
