# 海洋深層水の水質等の調査研究 ～取水管の内部調査～

川北浩久<sup>\*1</sup>・阿部祐子<sup>\*1</sup>・荻田淑彦<sup>\*2</sup>・田村光政<sup>\*3</sup>

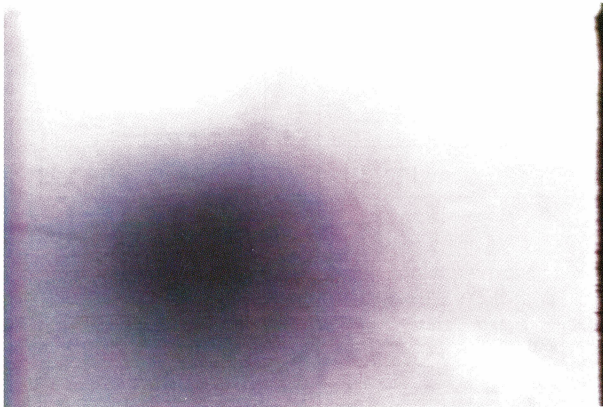
図3-a 深層水取水管内壁 (VP管部)

深層水取水管については、陸上塩ビ部の接合部分に施工時にできたと思われる若干の変色が認められるものの、PE部ともに生物汚損や外力による破損・粗面化は認められず、特段の劣化は認められなかったことから、当初の設計どおりの機能を保有しているものと思われた（図3）。

管内の流れ方向に生じた擦過痕は、キャビテーションによる気泡もしくは大型連行生物によるものと推測された。

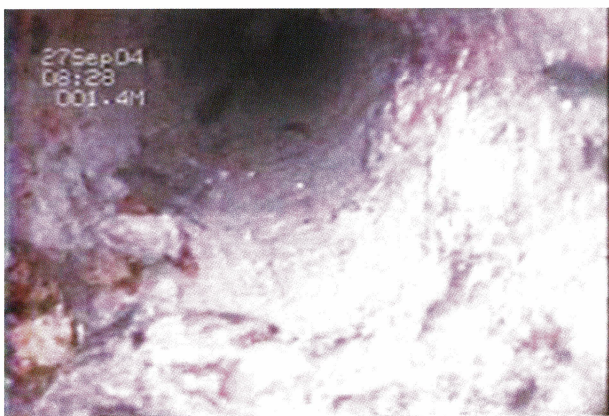
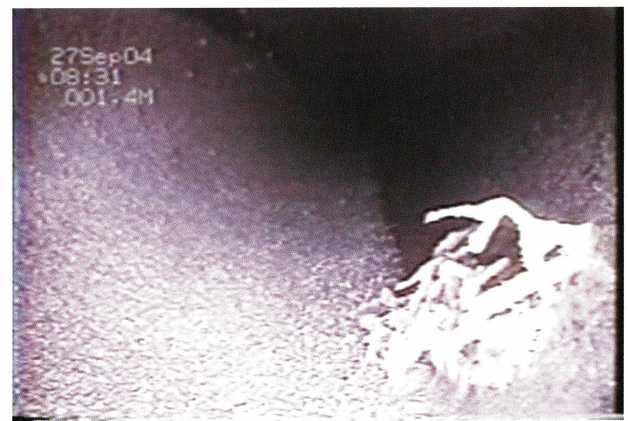
図4 表層水取水管内壁 (VP管)

一方、表層水取水管内部は腔腸動物をはじめ、多数の生物が付着していた（図4）。

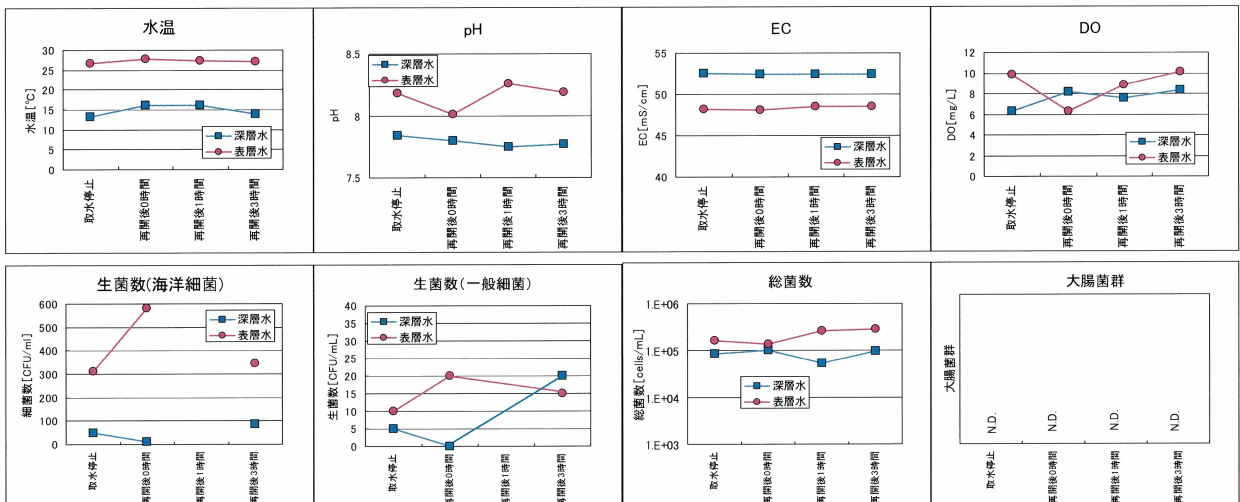
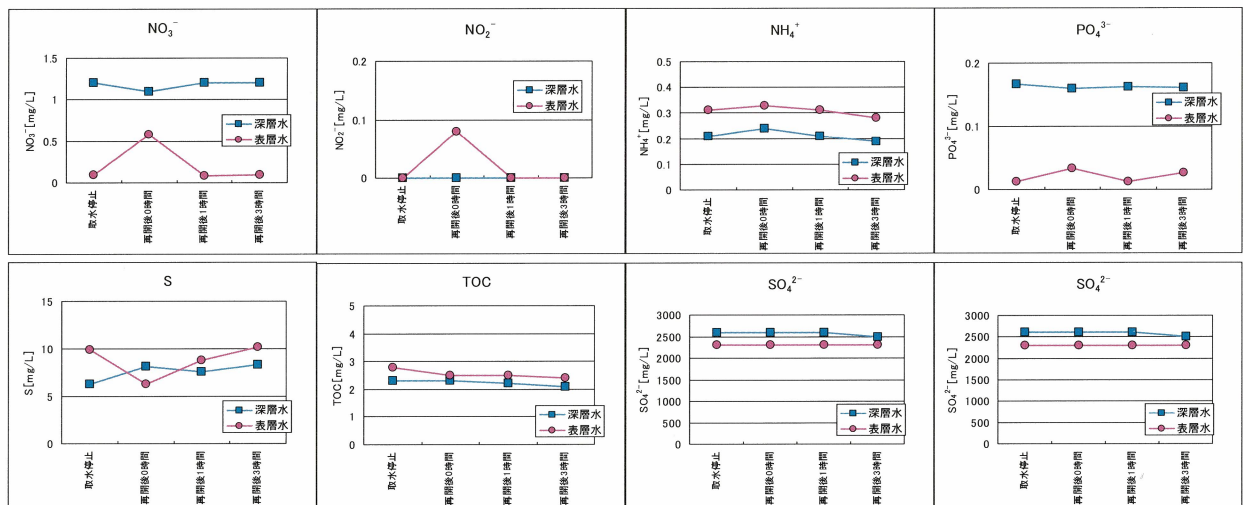
図5 水質分析結果

その結果、深層水取水管については生物汚損に由来するであろう水質項目についてはほとんど変化がなかった。一方、表層水取水管については硝酸・亜硝酸濃度に顕著な変化が認められ、生物汚

損が示唆された。

また、海洋細菌数、一般生菌数については深層水取水管では優位な変化は認められなかったが、表層水取水管では取水再開後、総細菌数が1.5倍となり、生物汚損が示唆された。大腸菌群については双方ともに検出されなかった。

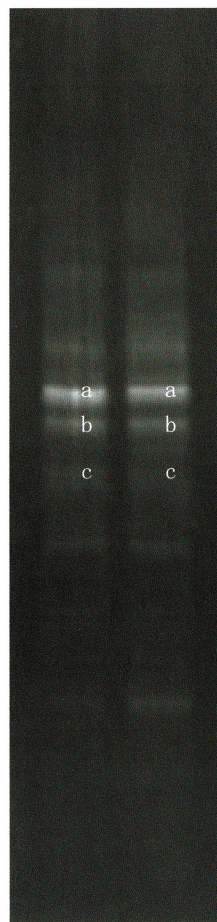
図6 PCR増幅産物によるDGGE電気泳動像

表層水区aと深層水区aの塩基配列は*Pseudoalteromonas*の16SrDNAとの相同性が100%となり同じ*Pseudoalteromonas*に帰属する菌株に由来していると考えられた。同様にその他4つについてもそれぞれ相同率の高い配列からその由来が考えられた(表1)。全体として解析結果からは両試験区で大きな違いは見られず、検出された配列は複数の海洋細菌の配列との相同性が高かったことから一般的な海洋細菌であると考えられた。

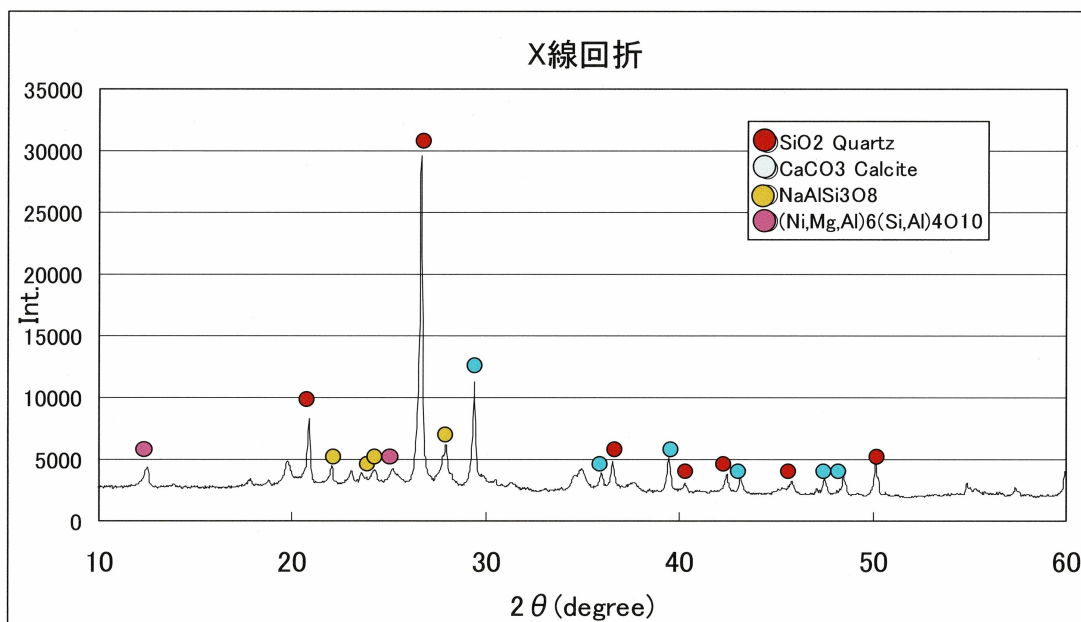
図7 X線回折分析結果

分析値に若干の幅は見られるが、回折パターンはほぼ同じであり、分析値のバラツキは誤差であると考えられた。

元素組成としてはSi, Al, Fe, Ca, K, Mg, Ti, Na等から成り、有機物量は少ない。この事は、X線回折パターンに有機物特有のブロードなピークが見られないことから理解できた。同回折の同定結果から、珪藻の骨格成分および鉱物によるSiO<sub>2</sub>(Quartz)、プランクトン由来のCaCO<sub>3</sub>(Calcite)、シルト由来のNaAlSi<sub>3</sub>O<sub>8</sub>(Albite)および(Ni, Mg, Al)<sub>6</sub>(Si, Al)<sub>4</sub>(OH)<sub>8</sub>(Nimite)と思われる物質が検出された。

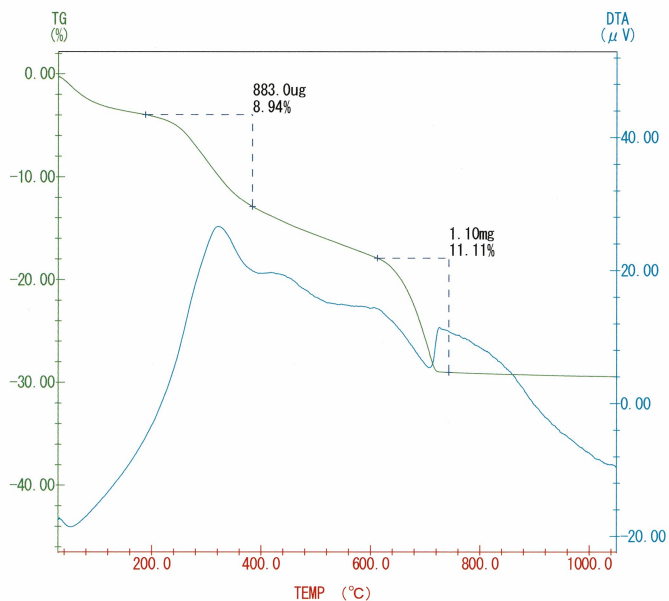
図8 熱分析結果

又、熱分析の結果では、600°CでCaCO<sub>3</sub>の脱炭酸を示唆すると思われる質量減が見られた。

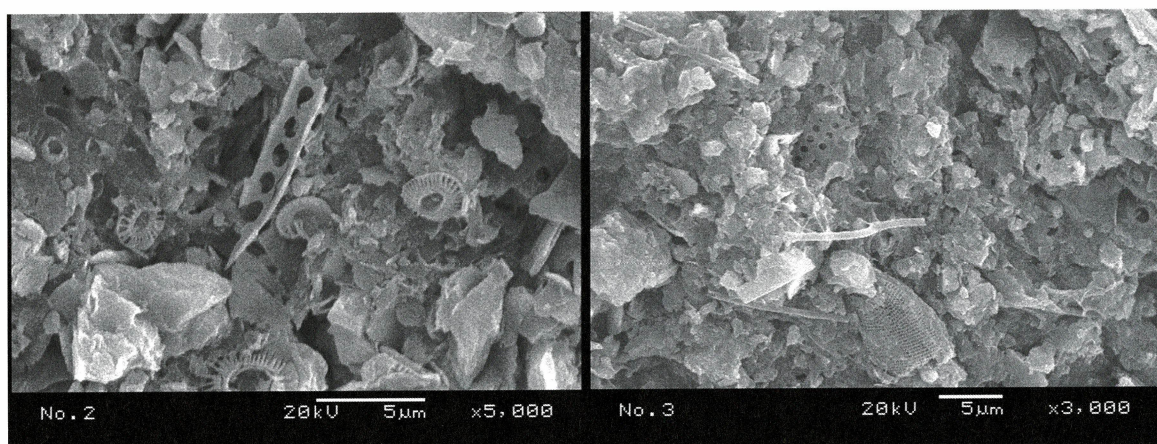
図9 SEM写真

SEM写真(図9)からは、珪藻の骨格と思われる構造物が多数認められた。

以上の事から、珪藻、プランクトン、シルトに由来する無機物と推測された。

現在の取水量は400~500L/min、平均流速換算では50cm/s以上であり、通常は管内壁への滞泥は生じず、内壁に一様に付着している事も勘案すると、電気的性質(静電気)により付着した物と思われる。

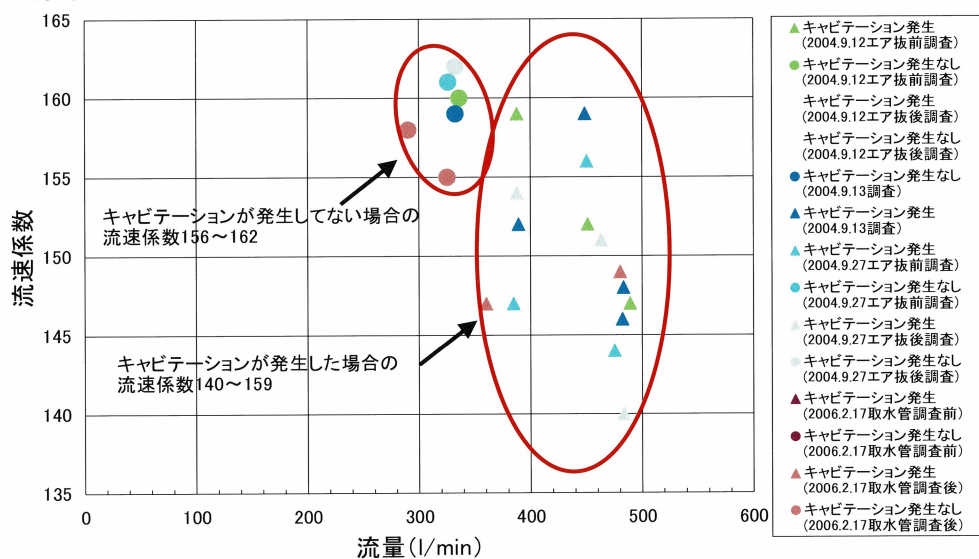
図10 流速係数 (C値)

ヘーゼン・ウィリアム式から求めた流速係数C値と流量との関係を調査した結果を図10に示した。

これから、流量がある一定値を越えるとキャビテーションが発生して、バラツキが大きくなり、かつ、流速係数が落ちてくる傾向がある事がわかった。

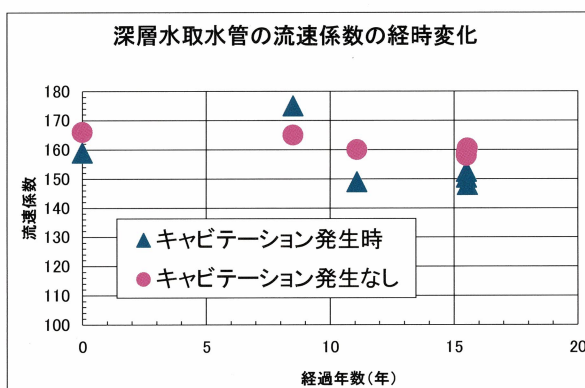
図11 流速係数の経年変化

キャビテーション発生時には流速係数のバラツキがあるが、キャビテーションが発生していない時はバラツキが少ない。また、序々に流速係数が低下している傾向が見られたが、158以上と、ほぼ当初の性能を維持しており、今後とも現在と同量の取水が可能であると思われる。
