高知県立学校施設長寿命化計画

平成 29 年 12 月

高知県教育委員会

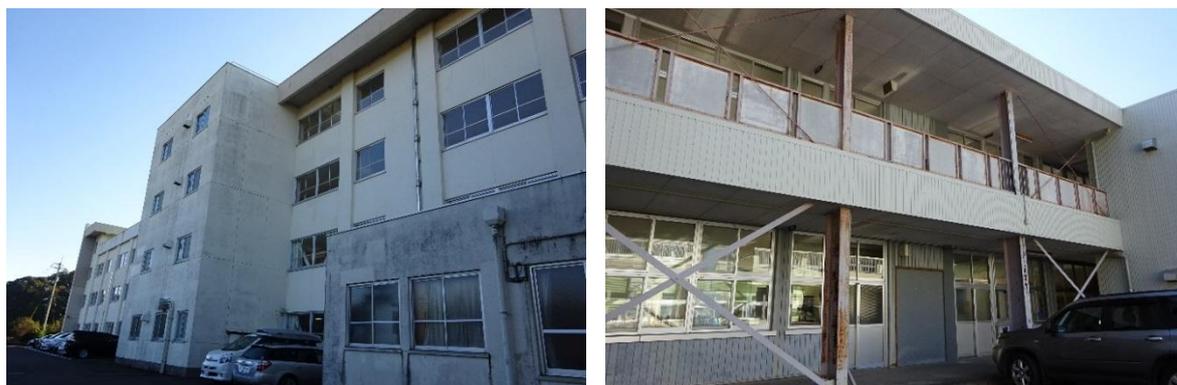
校舎の様子（左：本館 右：専門第二棟）

区分	内陸部
築年数	築 40 年以上の棟が多い
保有面積	16,953 m ²
直近の 改修履歴	H24 園芸システム科暖房設備等改修工事 H24 南舎耐震補強工事 H25 格技場耐震補強工事 H25 専門第 1 棟耐震補強工事 H26 農機具実習棟及び寄宿舍（食堂）耐震補強工事 H26 園芸実習棟屋根改修工事
老朽化調査 結果の概要	<ul style="list-style-type: none"> 校舎棟の外壁について、クラックから雨漏りしている箇所が見られた。 校舎棟内では使用していない和式トイレの封水が切れ、臭いがしていた。 食品加工の実習室の床の水はけが悪いなどの課題があった。 一部の校舎棟では内装材等の著しい劣化が見られた。

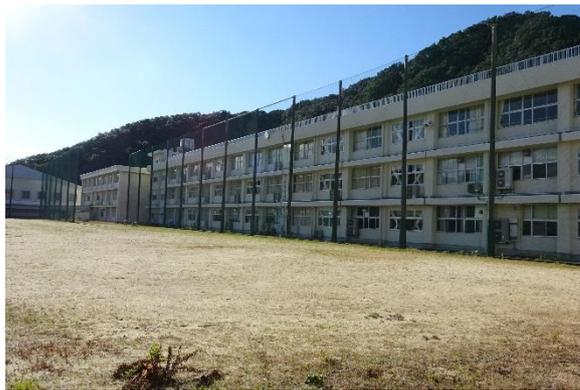
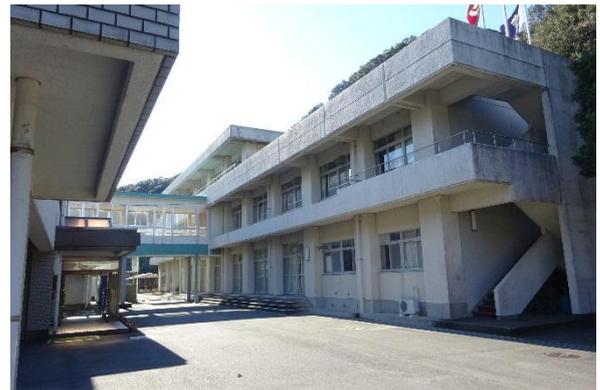
校舎の様子（左：特別教室棟（奥）と本館（手前） 右：多目的教室棟）

区分	沿岸部
築年数	築 40 年以上の棟が多い
保有面積	8,733 m ²
直近の改修履歴	H15 漁業・家庭科棟内部改修工事 H20 渡り廊下改築工事 H21 グラウンド南側防球ネット改修工事 H24 本館耐震補強工事 H27 特別教室棟及び漁業・家庭科棟耐震補強工事 H27 体育館耐震補強工事
老朽化調査結果の概要	<ul style="list-style-type: none"> 特別教室棟等は耐震工事に合わせて外部、内部の改修を実施しており、屋上防水や外壁塗装は概ね良好な状態であった。 校舎棟の階段室壁にクラックが見られた。 改修を実施していない部分については、多目的教室棟で屋上防水の劣化と天井の雨漏り跡が見られ、校舎棟では内装の経年劣化が見られた。

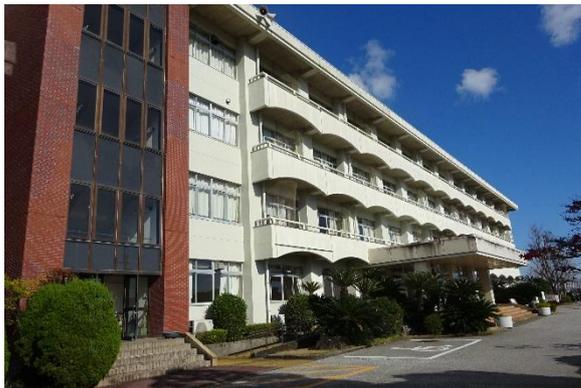
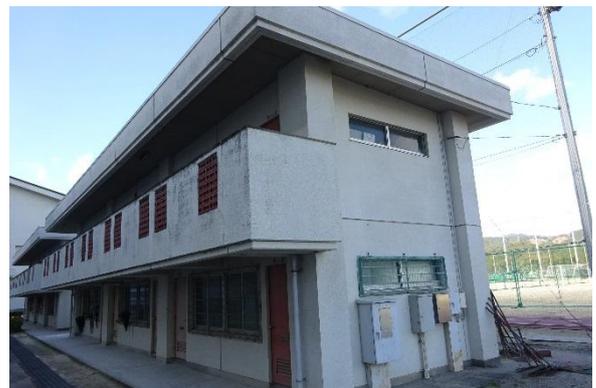
校舎の様子 (左：南校舎 右：部室)

区分	内陸部
築年数	築 20～40 年未満の棟が多い
保有面積	19,206 m ²
直近の改修履歴	H18 体育館屋根改修工事 H21 多目的棟防水改修工事 H22 高圧ケーブル改修工事 H24 グラウンド防球ネット改修工事 H26 グラウンド改修工事 H28 南舎及び北舎屋上防水改修工事
老朽化調査結果の概要	<ul style="list-style-type: none"> ・ 部室棟外壁のコンクリート部分の劣化が目立った。 ・ 校舎棟の外壁塗装は比較的良好な状態であったが、部分的なクラック、タイル張りのエフロレッセンスが見られた。 ・ 設備の室外機の一部に錆が見られた。 ・ 校舎の内装は良好な状態であった。日常の清掃による維持管理が適切に行われている様子であった。

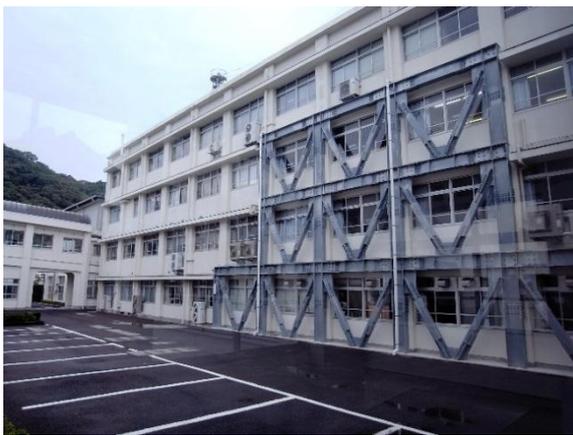
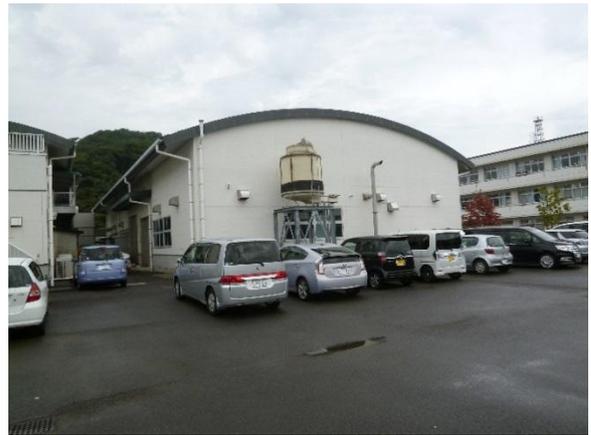
校舎の様子（左：北舎 右：機関総合実習棟）

区分	沿岸部
築年数	築 20～40 年未満の棟が多い
保有面積	13,548 m ²
直近の改修履歴	H22 本館（北舎）耐震補強工事 H22 寄宿舍屋上防水改修工事 H23 体育館耐震補強工事 H23 実習船引揚斜路改修工事 H24 津波避難階段設置工事 H26 水槽棟改修工事
老朽化調査結果の概要	<ul style="list-style-type: none"> ・ 外壁に部分的な塗装の剥がれや白化が見られた。 ・ 設備の室外機の一部に錆が見られた。 ・ 学校施設管理者へのヒアリングでは、塩害による支障はあまり生じていないとのことであった。 ・ 実習棟（S造）は比較的新しいが、外壁の ALC 板に隙間が空く不具合が生じていた。

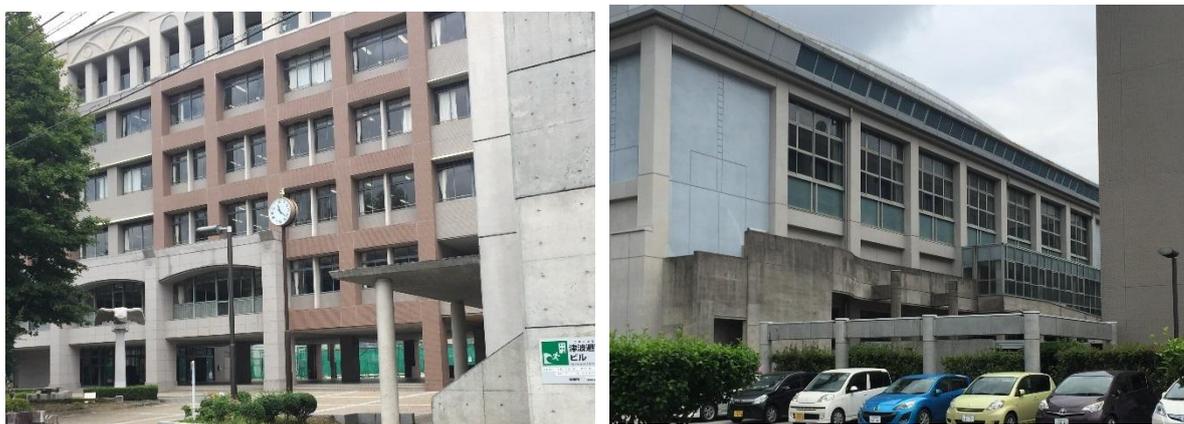
校舎の様子（左：本館 右：体育館）

区分	内陸部
築年数	築 20 年未満の棟が多い
保有面積	19,451 m ²
直近の改修履歴	H10 普通教室棟建築工事 H11 本館（西・中央）建築工事 H11 体育館・芸術棟建築工事 H11 プール・弓道場・駐輪場建築工事 H11 部室棟建築工事 H14 進入路補修工事
老朽化調査結果の概要	<ul style="list-style-type: none"> 一部の屋上の梁型やペントハウスの外壁にクラックや塗装劣化が見られたが、全体的な外装は良好な状態であった。 校舎棟内では、窓サッシが大きいいため、フローリング端部に日焼けによる劣化が見られた。
