IV 議題

1 工事中断区間の現状

工事中断区間の現状 通勤時間帯の混雑状況

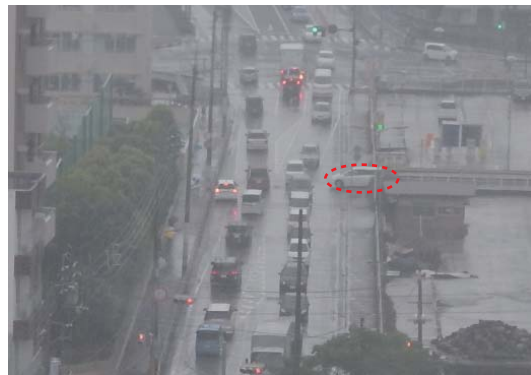
混雑中に進入しようとする車両

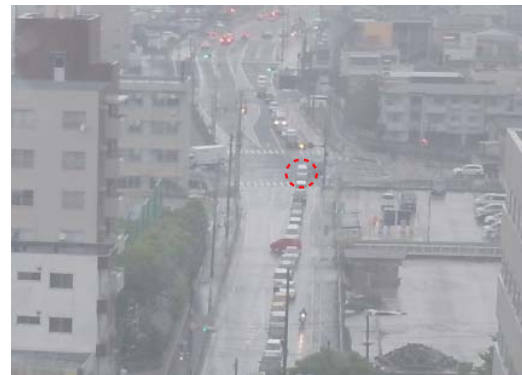
交差点内で滞留する車両

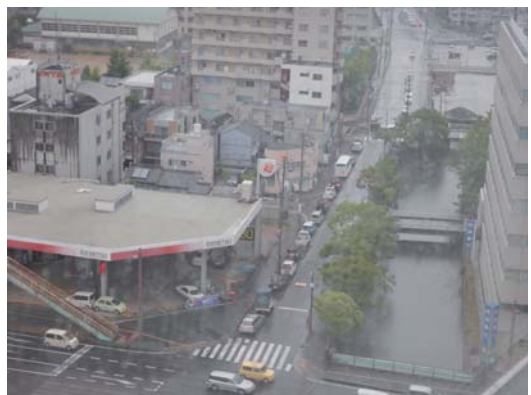
②の信号で止まる北進の列はかろうじてR32の東西交通に支障を与えない範囲に収まっている。

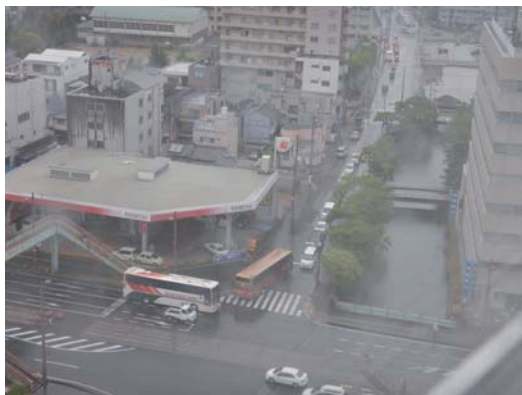
左折進入する大型バスは信号待ちの車両すれすれを通る

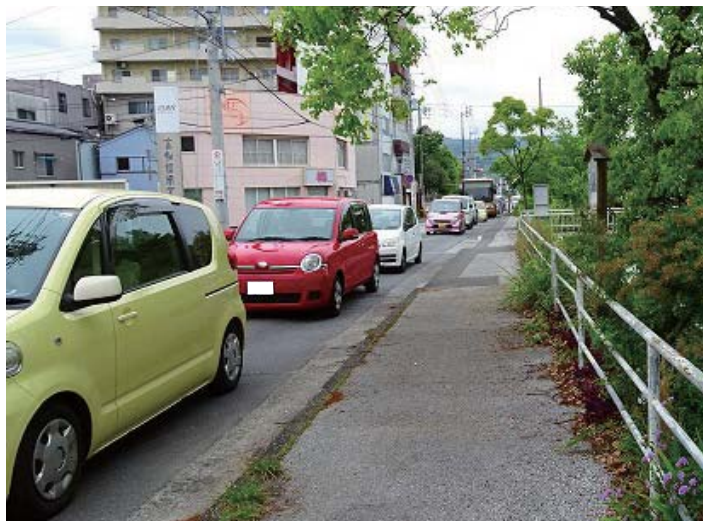
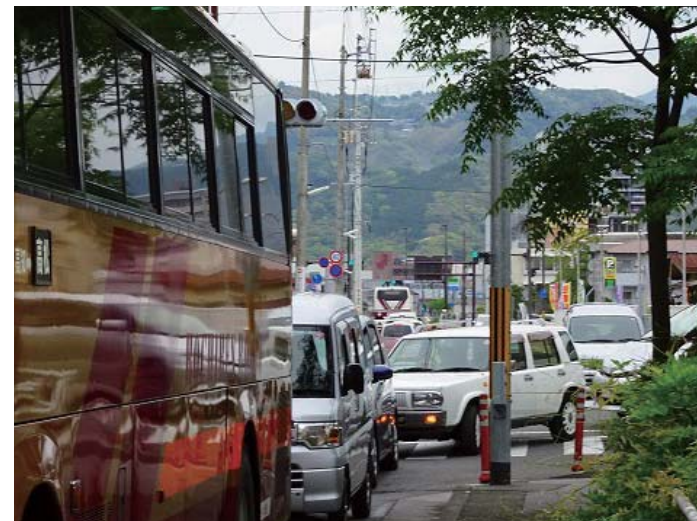
混雑の発生

交通量の増加に伴い、はりまや橋小学校南側交差点で市道からの流入車両が交差点内に滞留するなど日常的に混雑が発生

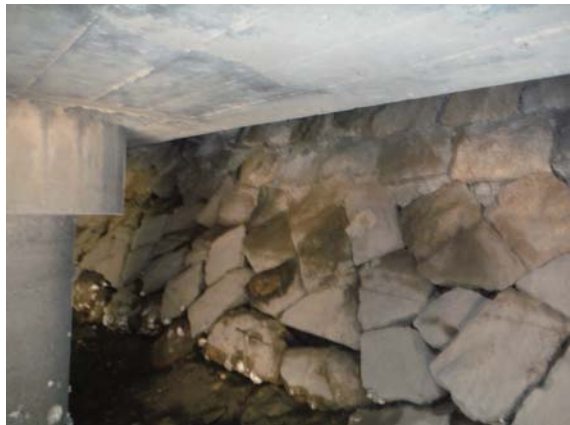
- 駐車場西側の護岸ははらみだしや、一部崩壊しており、このまま放置すると危険な状態に。
- 駐車場東側の護岸はコンクリートで覆われ石積護岸が消失している。
- 新堀橋付近では石積にコンクリートを充填させて補強している箇所も存在する。

写真①石積護岸のはらみ状況

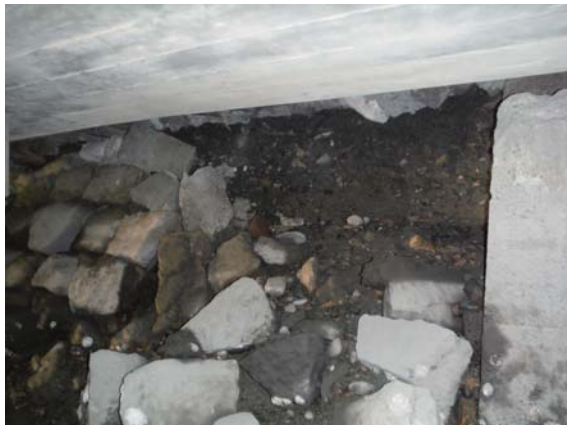
写真②石積護岸の崩壊状況

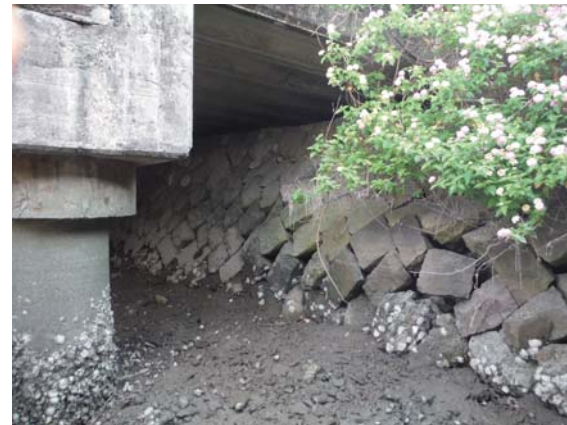
写真③石積護岸のはらみ状況

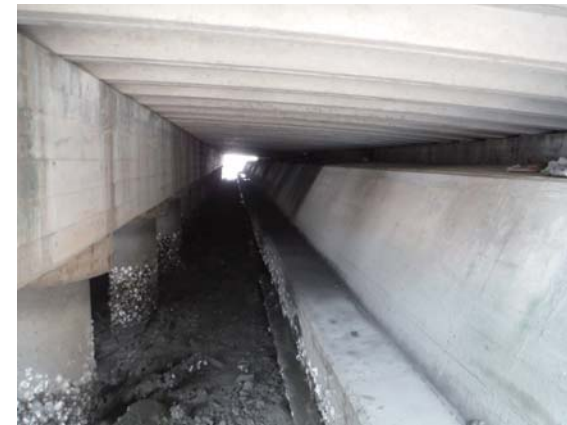
写真④コンクリート護岸区間

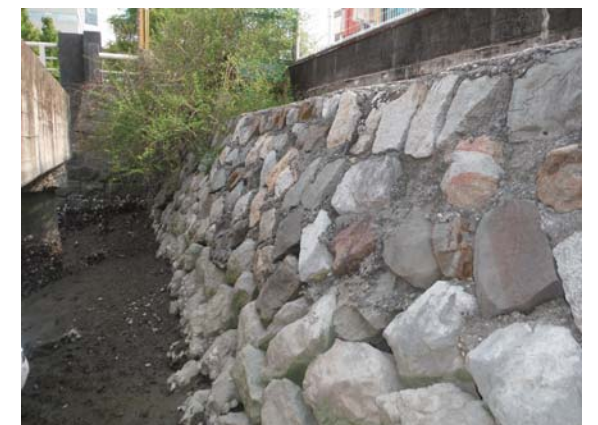
写真⑤コンクリート充填された石垣
