<既存道路、建物等の状況>

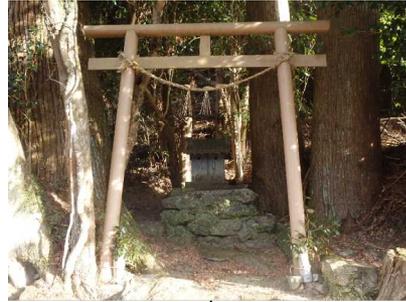
地形図に記載のない神社

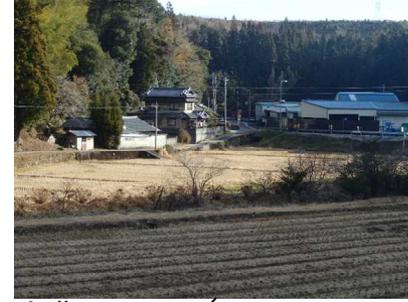
対岸の集落

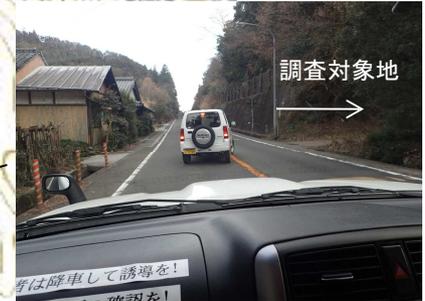
公道から調査対象地方向への既存道路

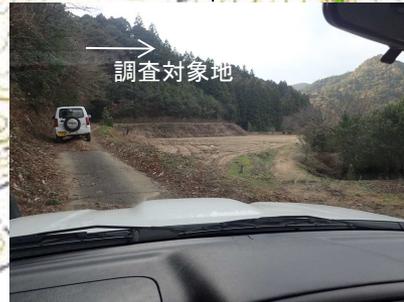
国道32号からの分岐

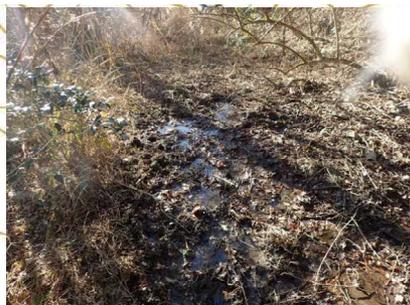
谷底(左岸側)のぬかるみ

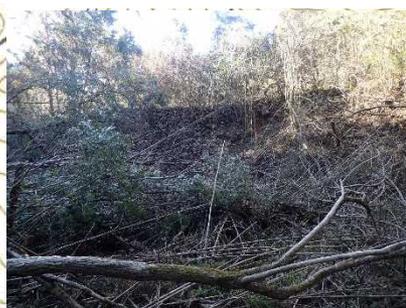
谷底の状況(石積み)

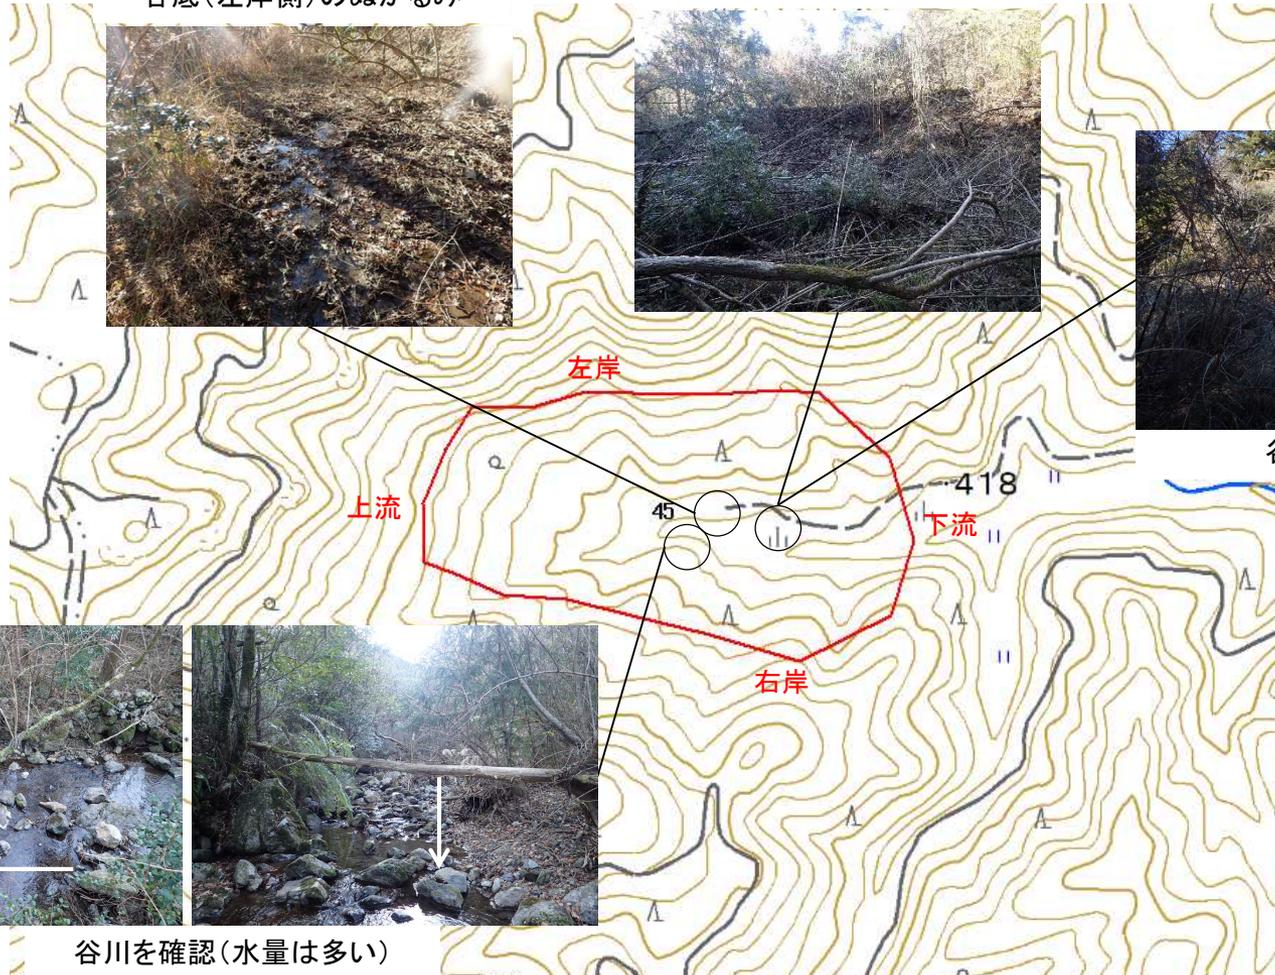
谷底の状況

谷川を確認(水量は多い)

- ・調査対象地は、広がりのある谷地形であった
- ・調査対象地内に谷川(下流部の幅は約7m程度)が確認され、その水量は11箇所のうち最も多い
- ・谷底の左岸側は、段々畑跡と思われる平坦部が広がっているものの、谷川沿いは全体的にぬかるんでいた
- ・表層崩壊跡である可能性がある勾配の緩い斜面が、左岸斜面の広範囲に見られた

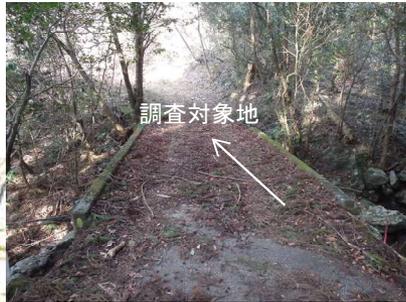
市道(橋梁)

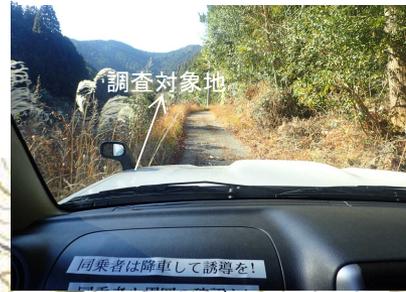
市道の状況

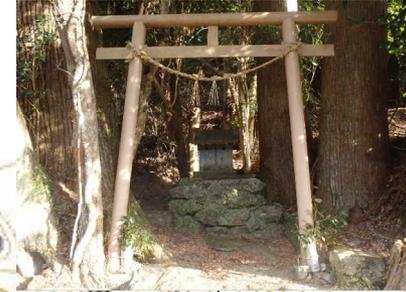
地形図に記載のない神社

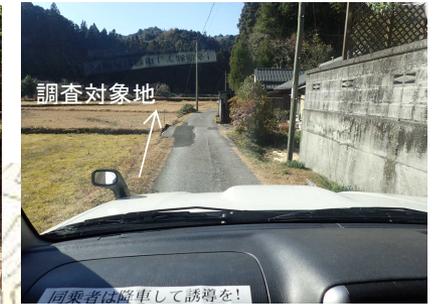
集落を通過

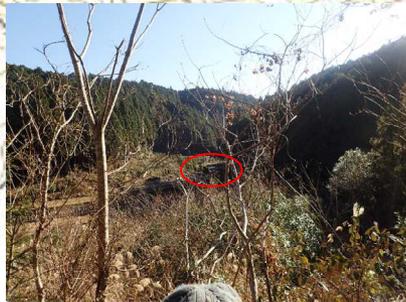
国道からの分岐

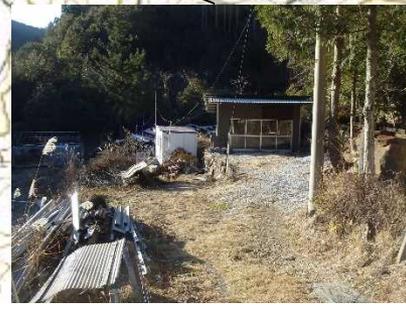
地形図に記載のない小屋

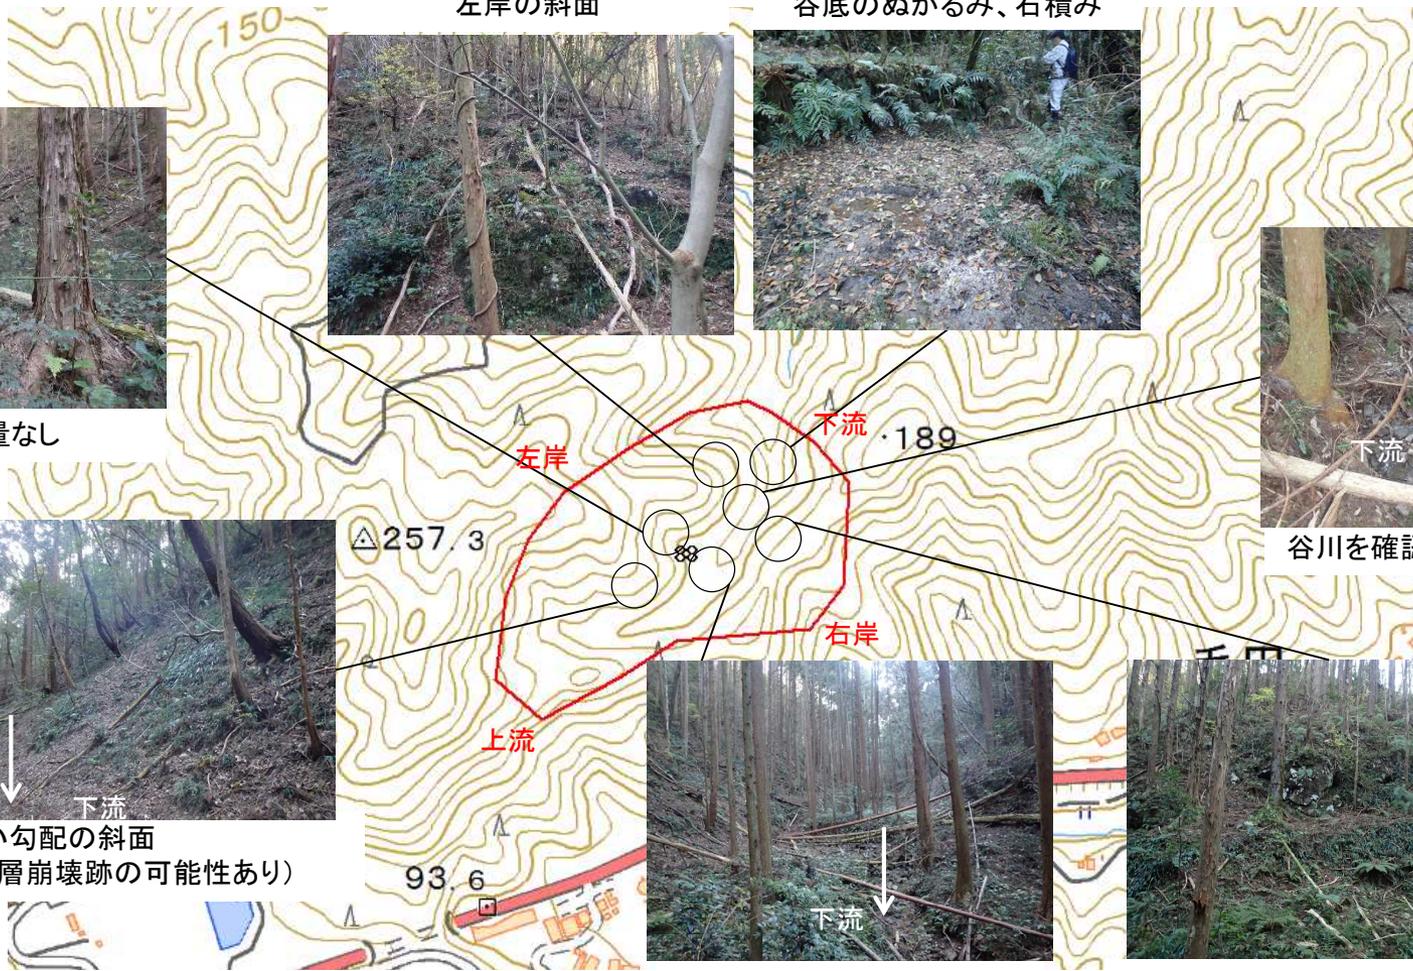
左岸の斜面

谷底のぬかるみ、石積み

支流は水量なし

谷川を確認(水量は少ない)

下流
緩い勾配の斜面
(表層崩壊跡の可能性あり)

谷底の状況

右岸斜面の岩塊

- ・調査対象地は谷地形であり、谷底の幅は約13～15m程度と狭く、兩岸の斜面角度が急であるV字形の谷であった
- ・調査対象地内に谷川(中流部の幅は約2.0m～2.5m程度)が確認され、水量は少ない
- ・谷底は、中流から下流において、段々畑跡と思われる、全体的にぬかるんでいた
- ・中流部の左岸斜面には、表層崩壊跡である可能性がある勾配の緩い斜面が見られた

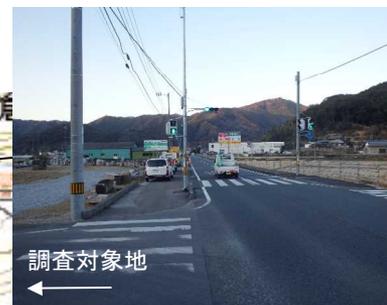
国道33号からの分岐

町道は集落を通行するが、住家と河川に挟まれており、拡幅は難しい

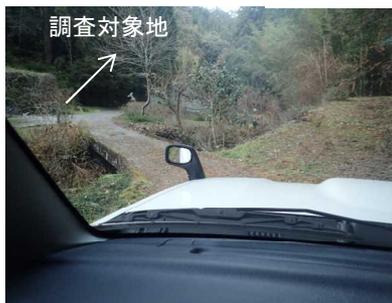
町道(橋梁)

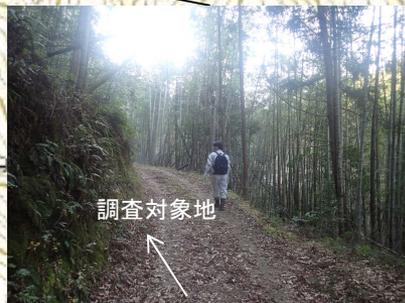
町道(未舗装)

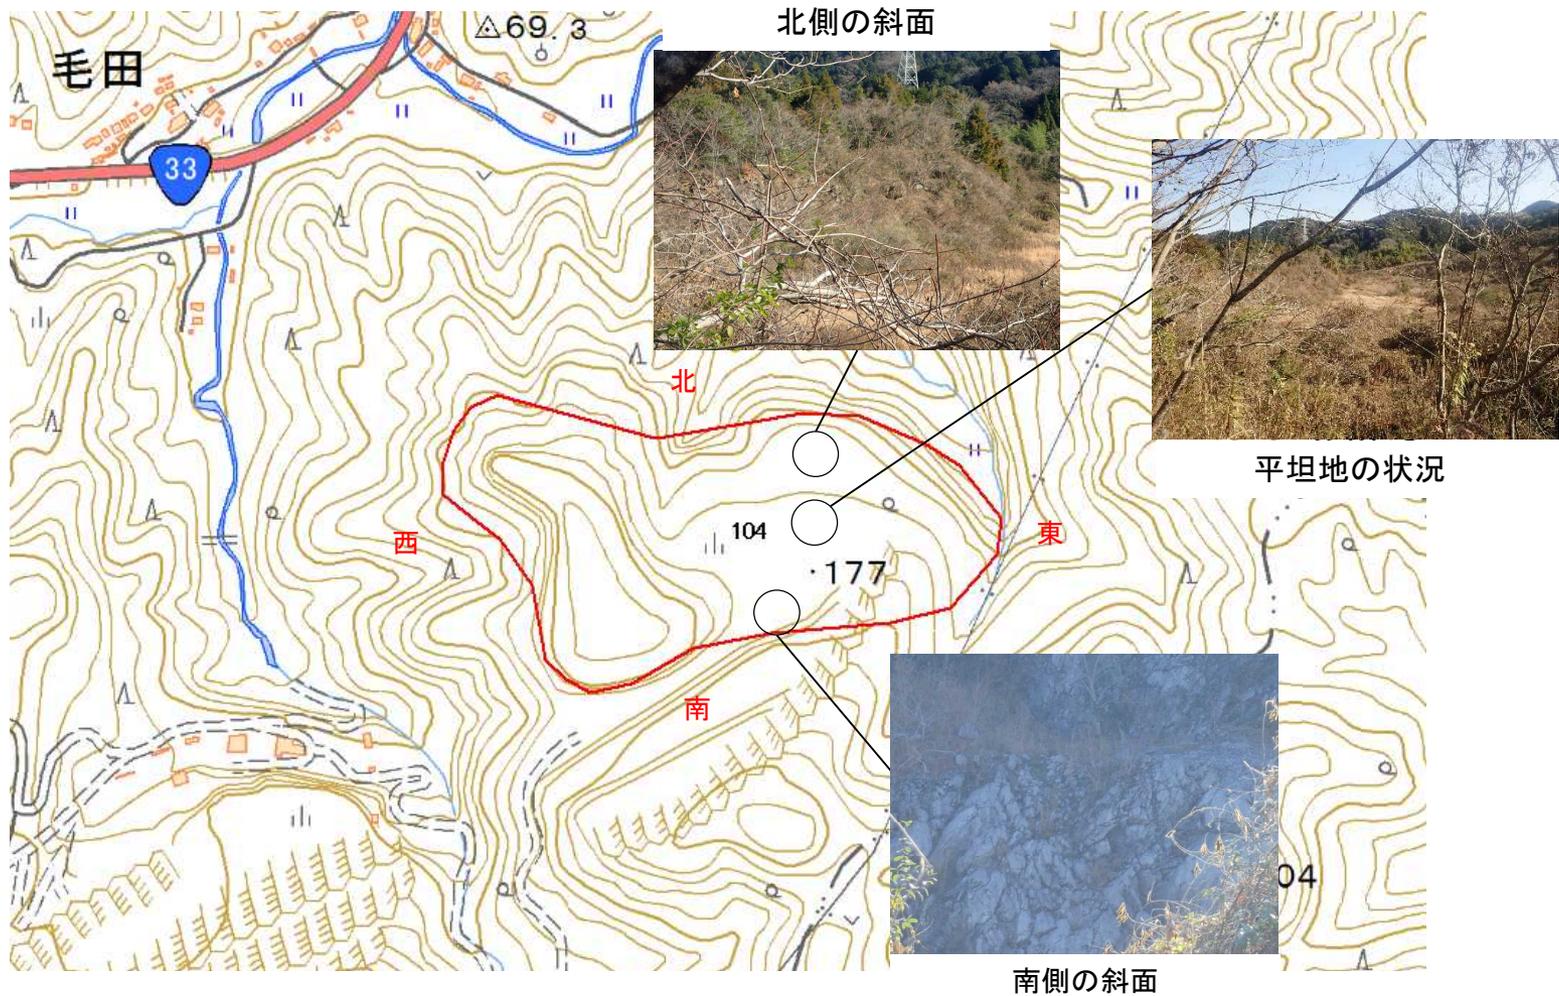
- ・調査対象地内は中央部が広い平坦地であり、その四方を取り囲む尾根があり、下草に覆われた盆地の形状であった
- ・鉱山の採掘跡地であった

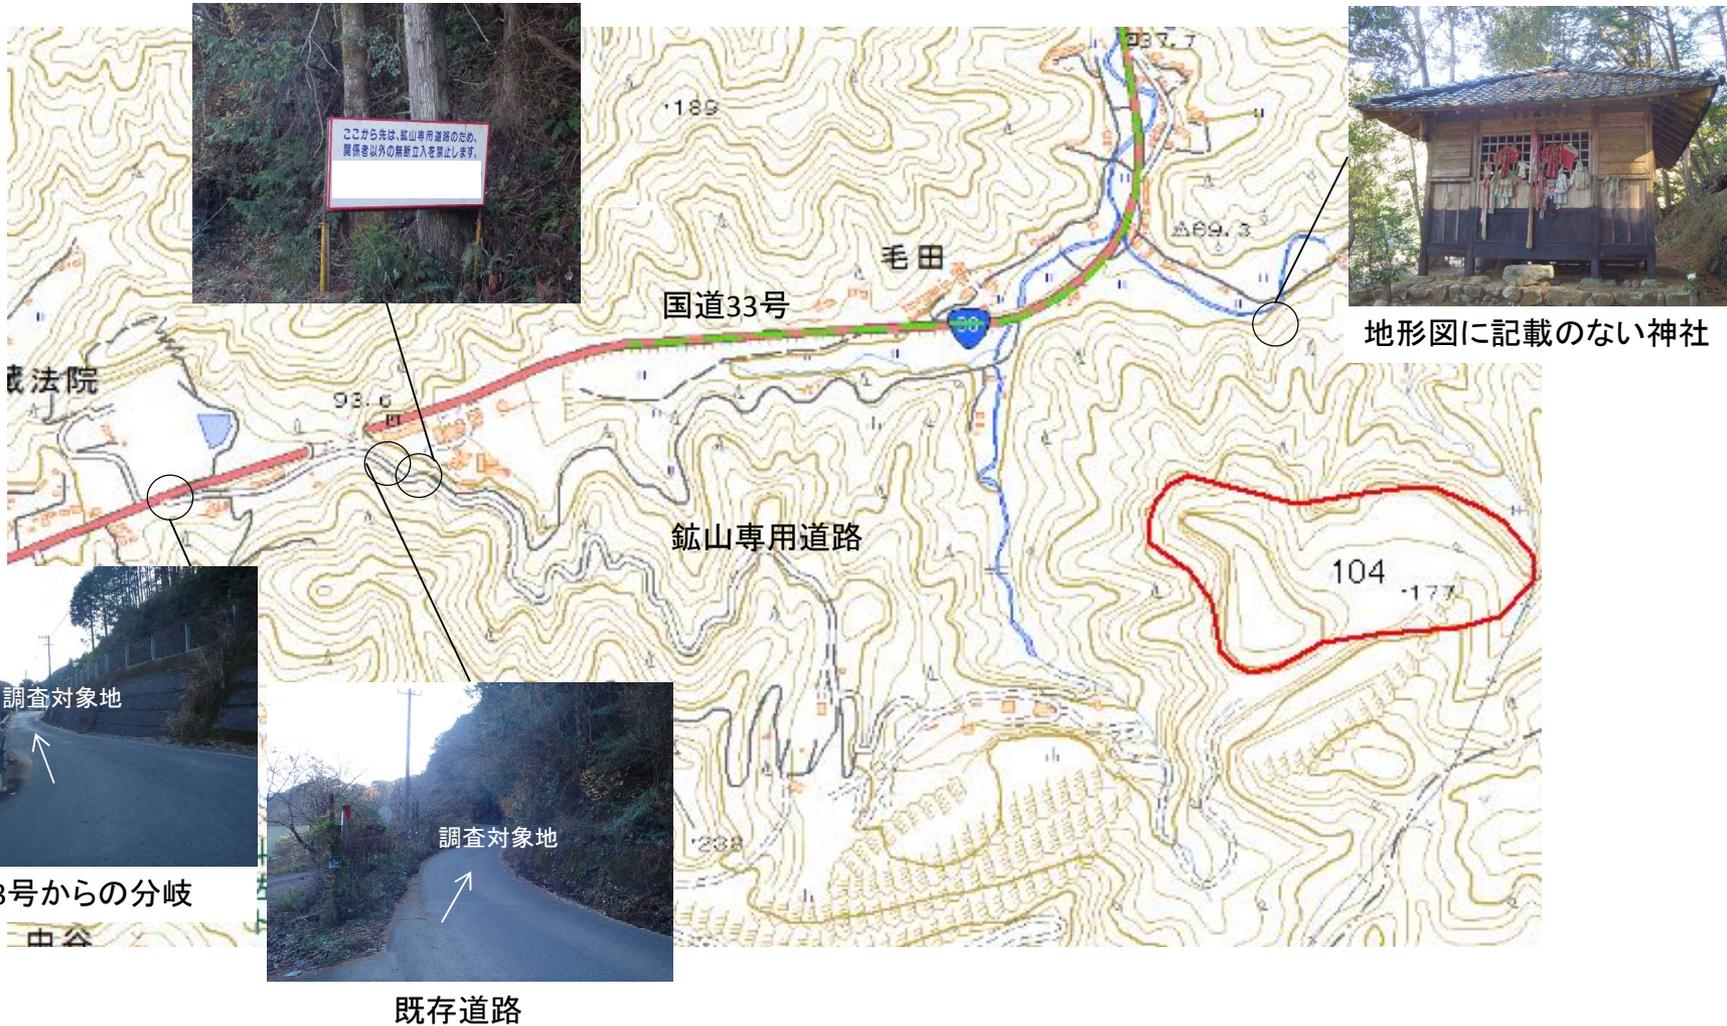
立入禁止の看板

- ・国道33号から調査対象地までの道路は、「関係者以外の無断立入禁止」の看板があり、進入道路(鉾山専用道路)の確認はできなかった
 - 地形図では調査対象地までの道路が記載されており、航空写真でも道路の存在が確認できる
- ・地形図に記載のない神社が確認された
