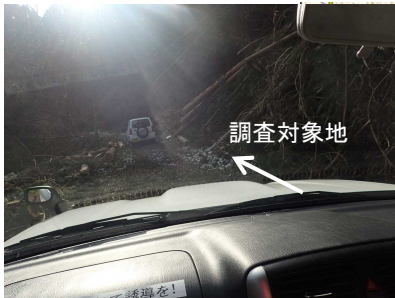
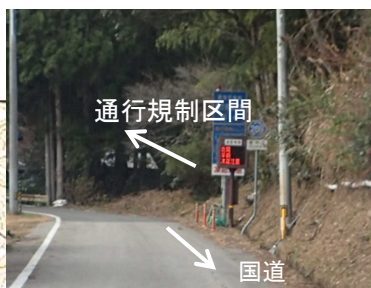
倒木、落石が多く見られた

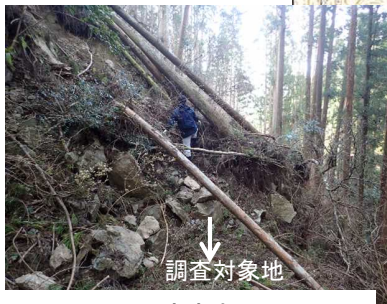
林道の状況

土砂崩れ

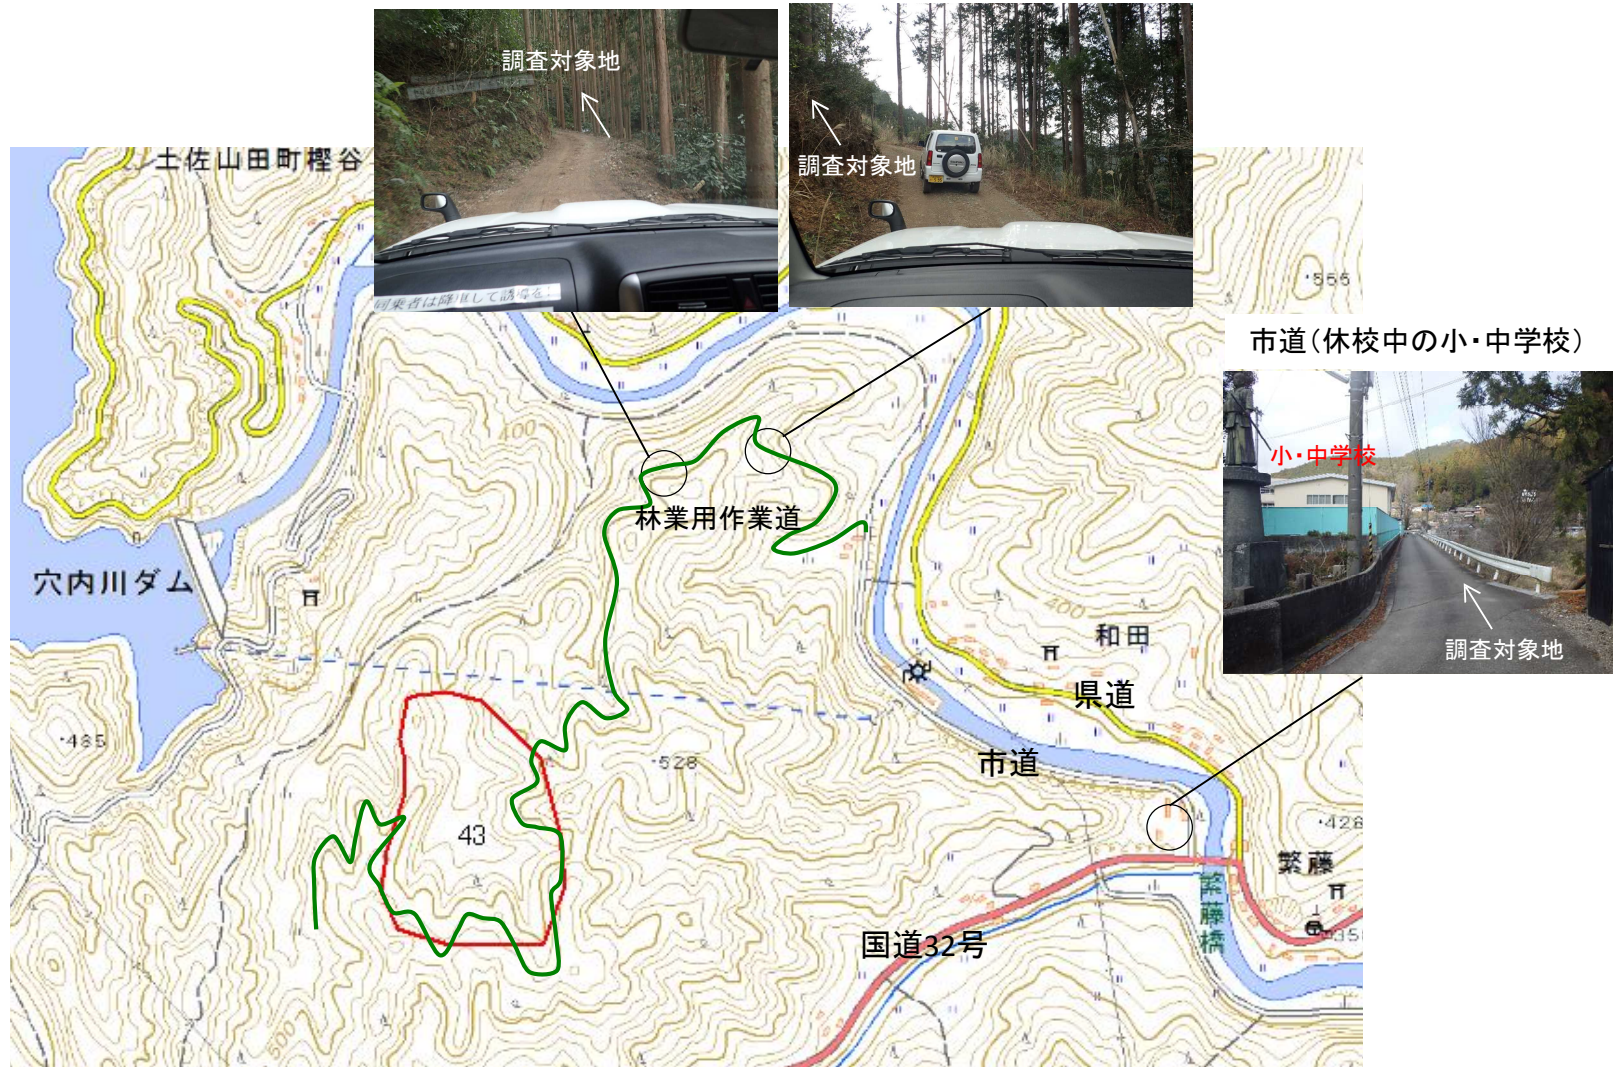
幅員狭小、線形不良、縦断勾配が急である

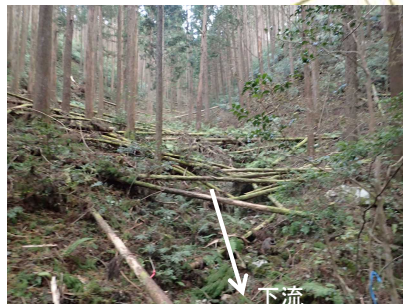
谷川を確認(水量は少ない)
