### 3. 西側石垣背後の電気探査による新堀の痕跡

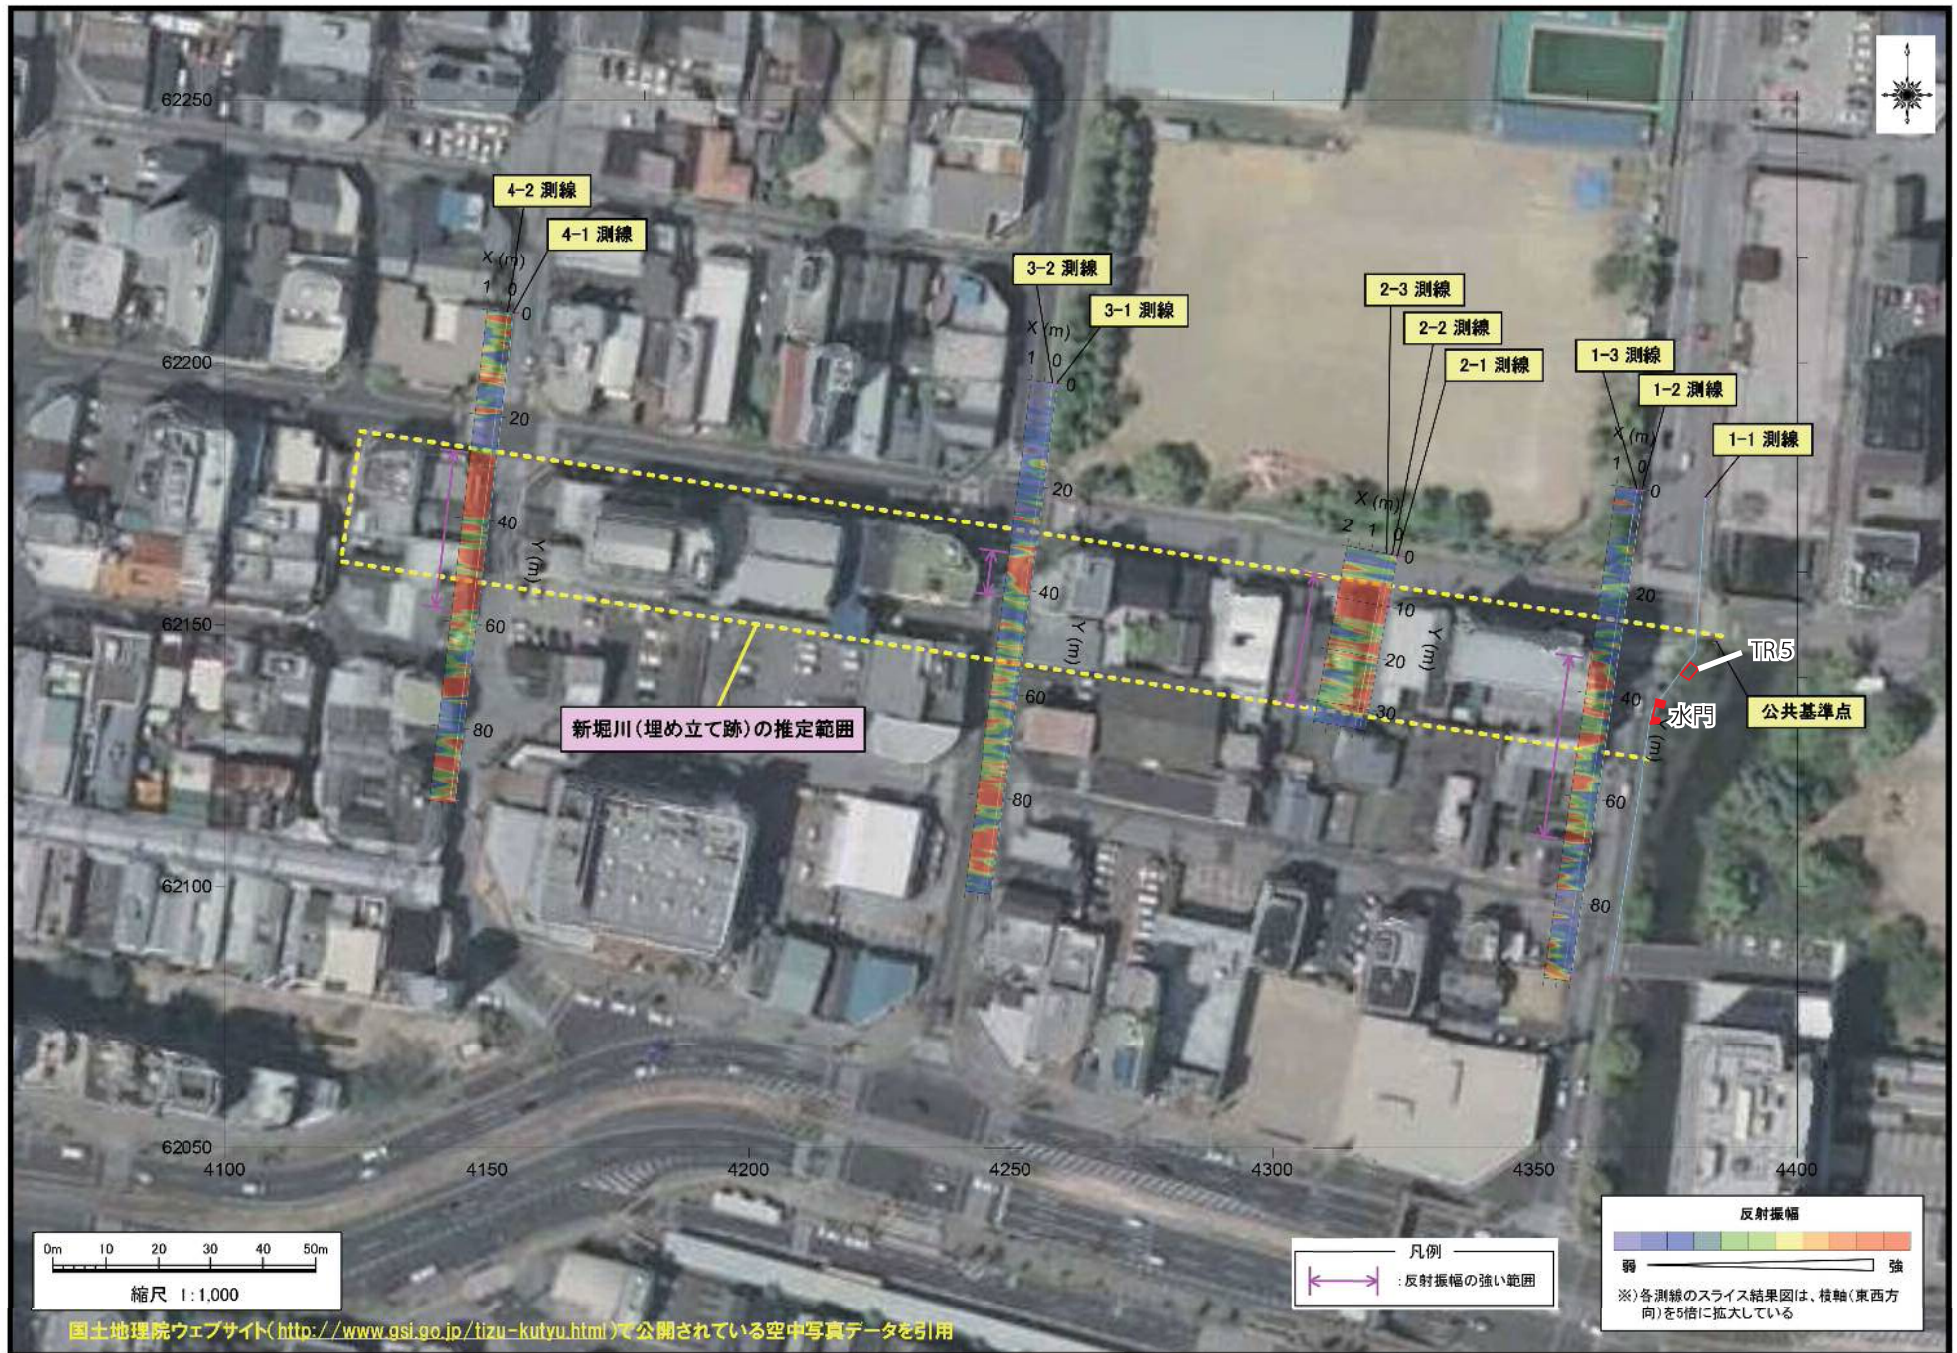
スライス結果と遺構分布推定図
