～南海トラフ地震に備える～

宿毛市市街地における  
海岸堤防の地震津波対策

高知県土木部宿毛事務所

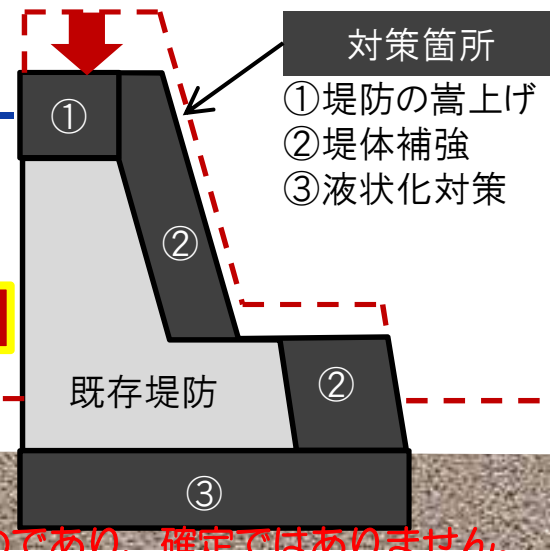
### 堤防の対策の考え方

最大クラスの津波を引き起こす地震による地盤沈降後も堤防高が平均的な満潮時の海面よりも高くなるように事前に対策を講じる。(T.P.+3.9mに嵩上げ)

**広域地盤沈降量は最大で2.4m**

※2 平均的な満潮時の潮位はT.P.+1.08m

※3 昭和南海地震による津波(津波高T.P.+3.09m)

に対して防護可能(沈下後堤防高T.P.+3.60m)

▽平均満潮位  
(T.P.+1.08m)

広域地盤沈降(2.4m)

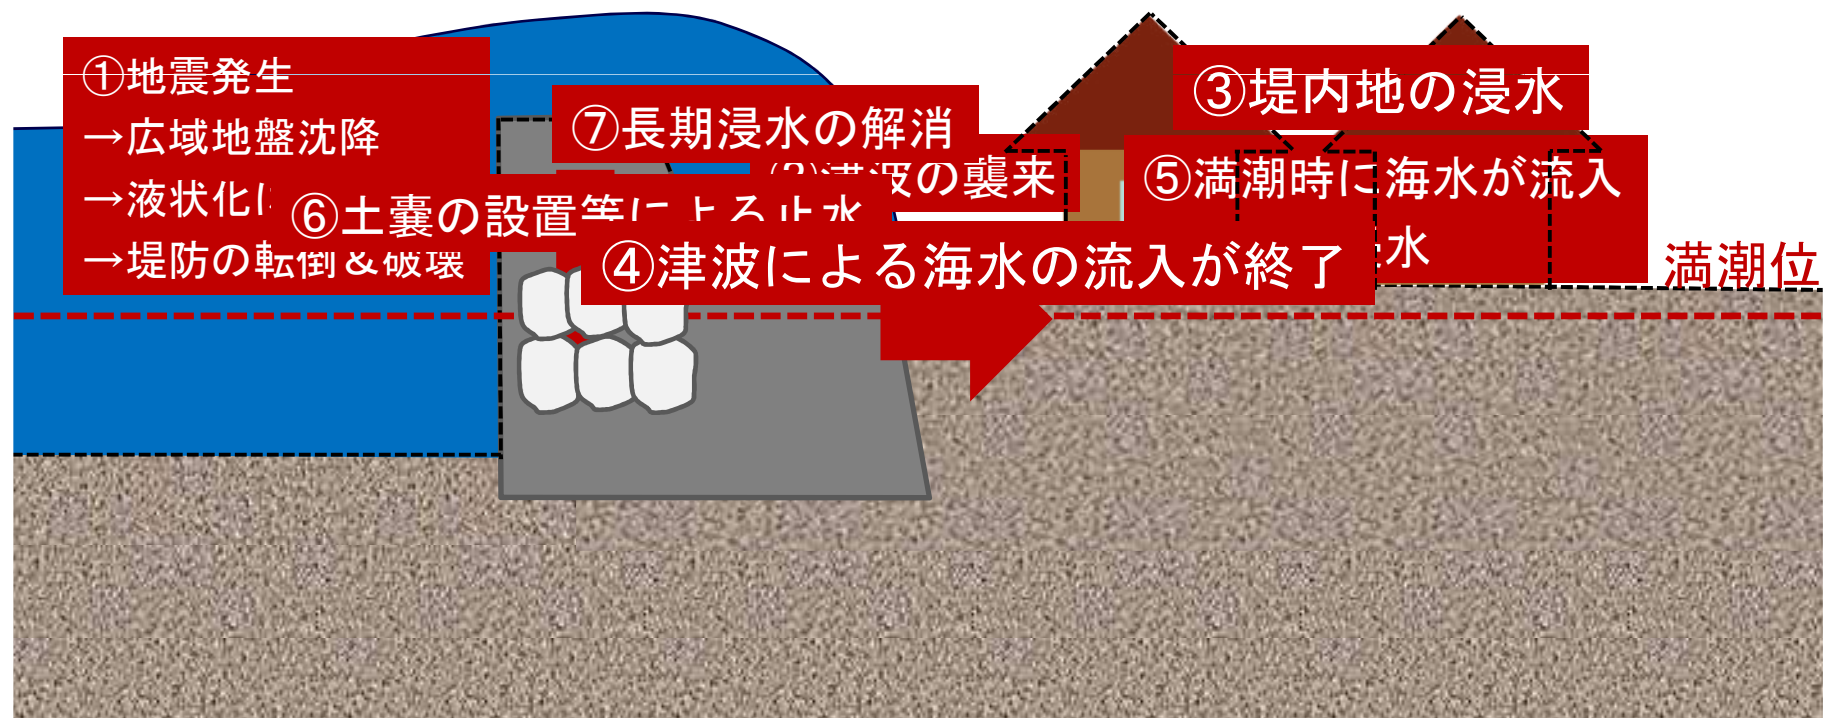
【長期浸水の仕組み】

○長期浸水とは、地震によって地盤が沈下し、  
堤防高が海水面より低くなることで背後地が長期間浸水すること

○沈下の原因

- ・ 広域地盤沈降
- ・ 液状化による沈下

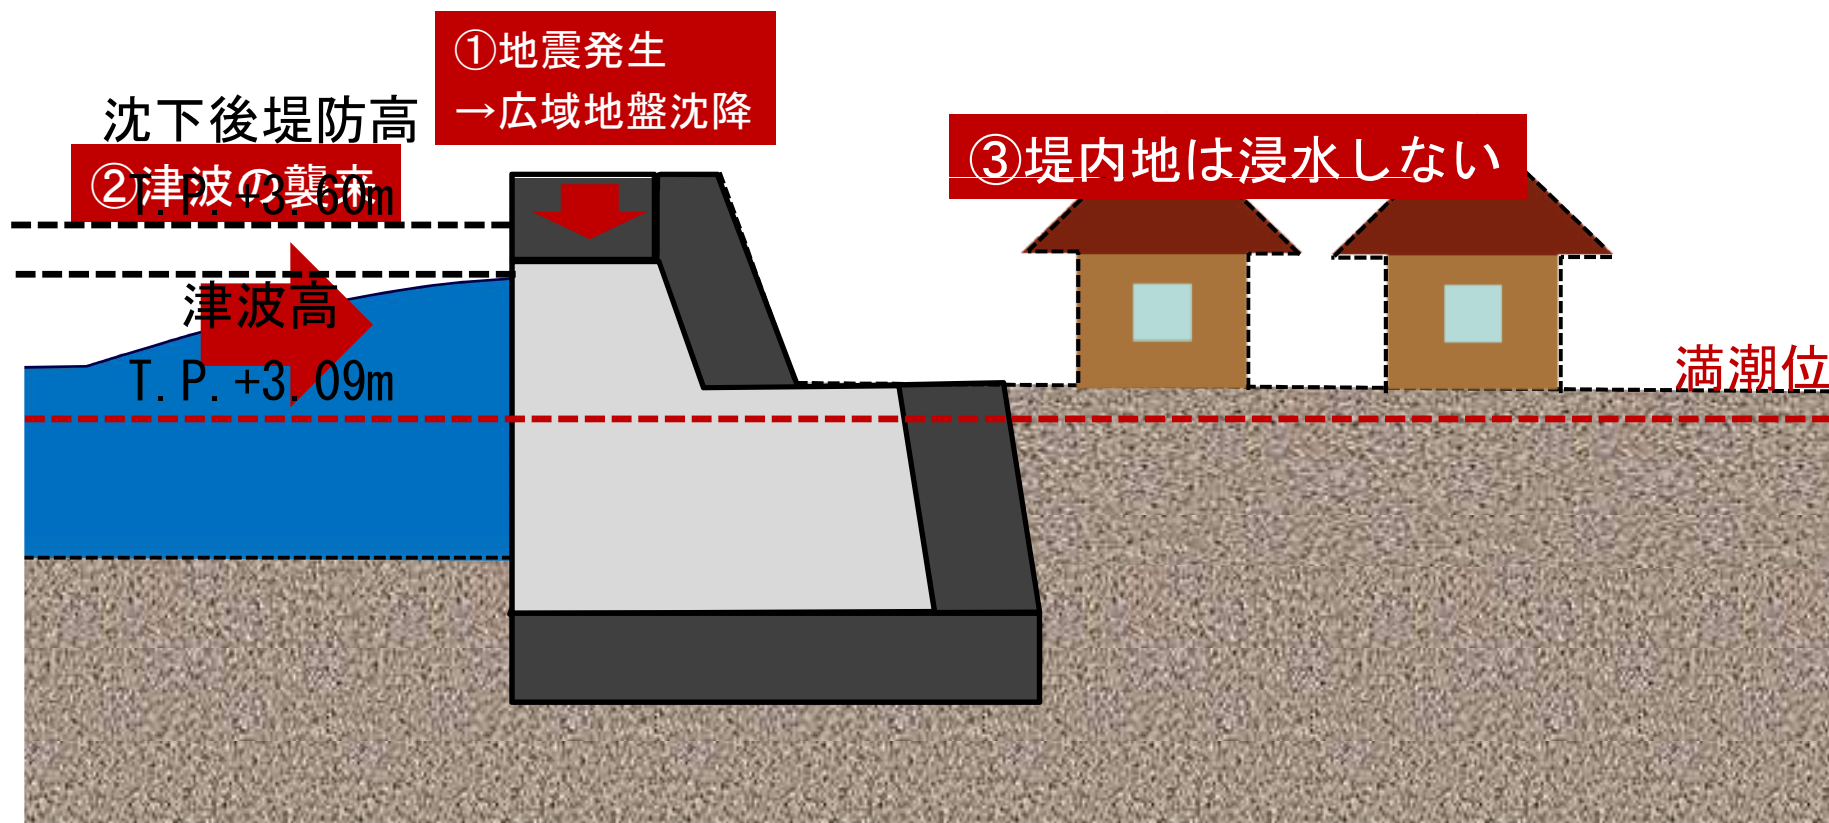
### ○堤防対策後に津波が襲来した場合のイメージ（2）

※昭和南海地震による津波と同規模の津波を想定

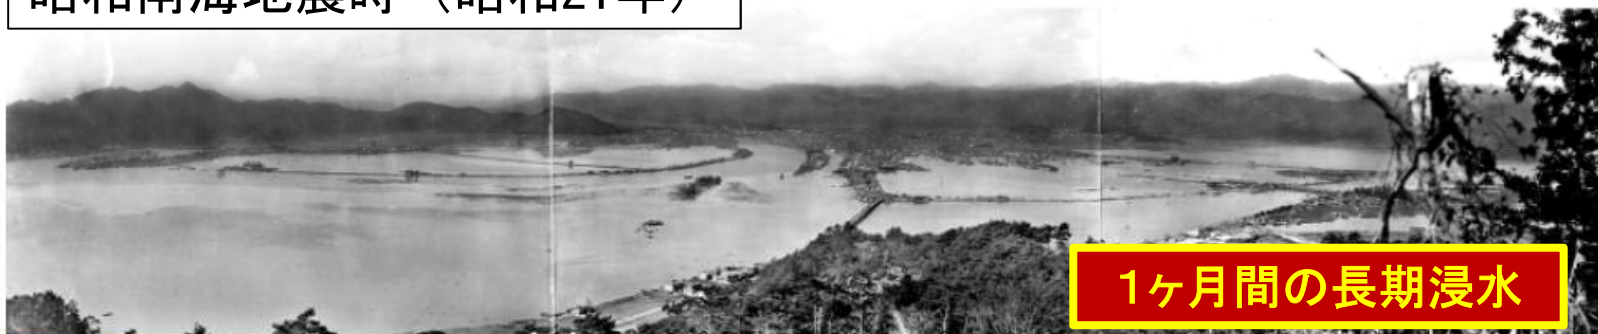
昭和南海地震時（昭和21年）

- ・ 高知市で**約1.2mの地盤沈降**
- ・ 市街地を含む広い範囲で浸水し、**約1ヶ月間の長期浸水**

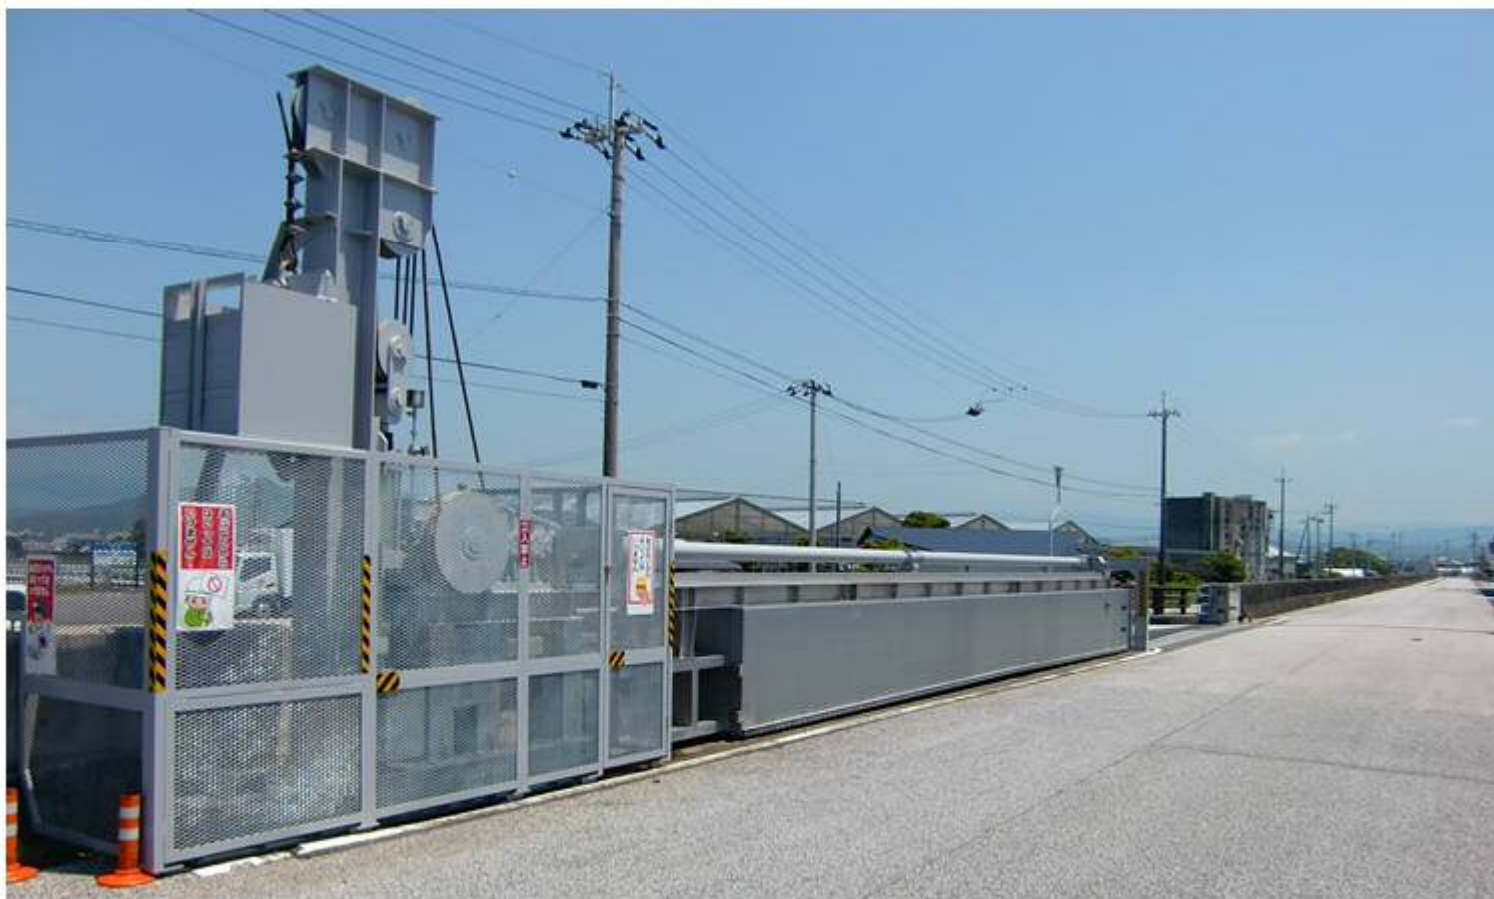
地震を感知し、無電源で作動する  
無電源・津波対策 陸閘自動閉鎖装置

香南市吉川漁港ゲート陸閘No.2ゲート 平成27年4月に実施設置し、作動確認済

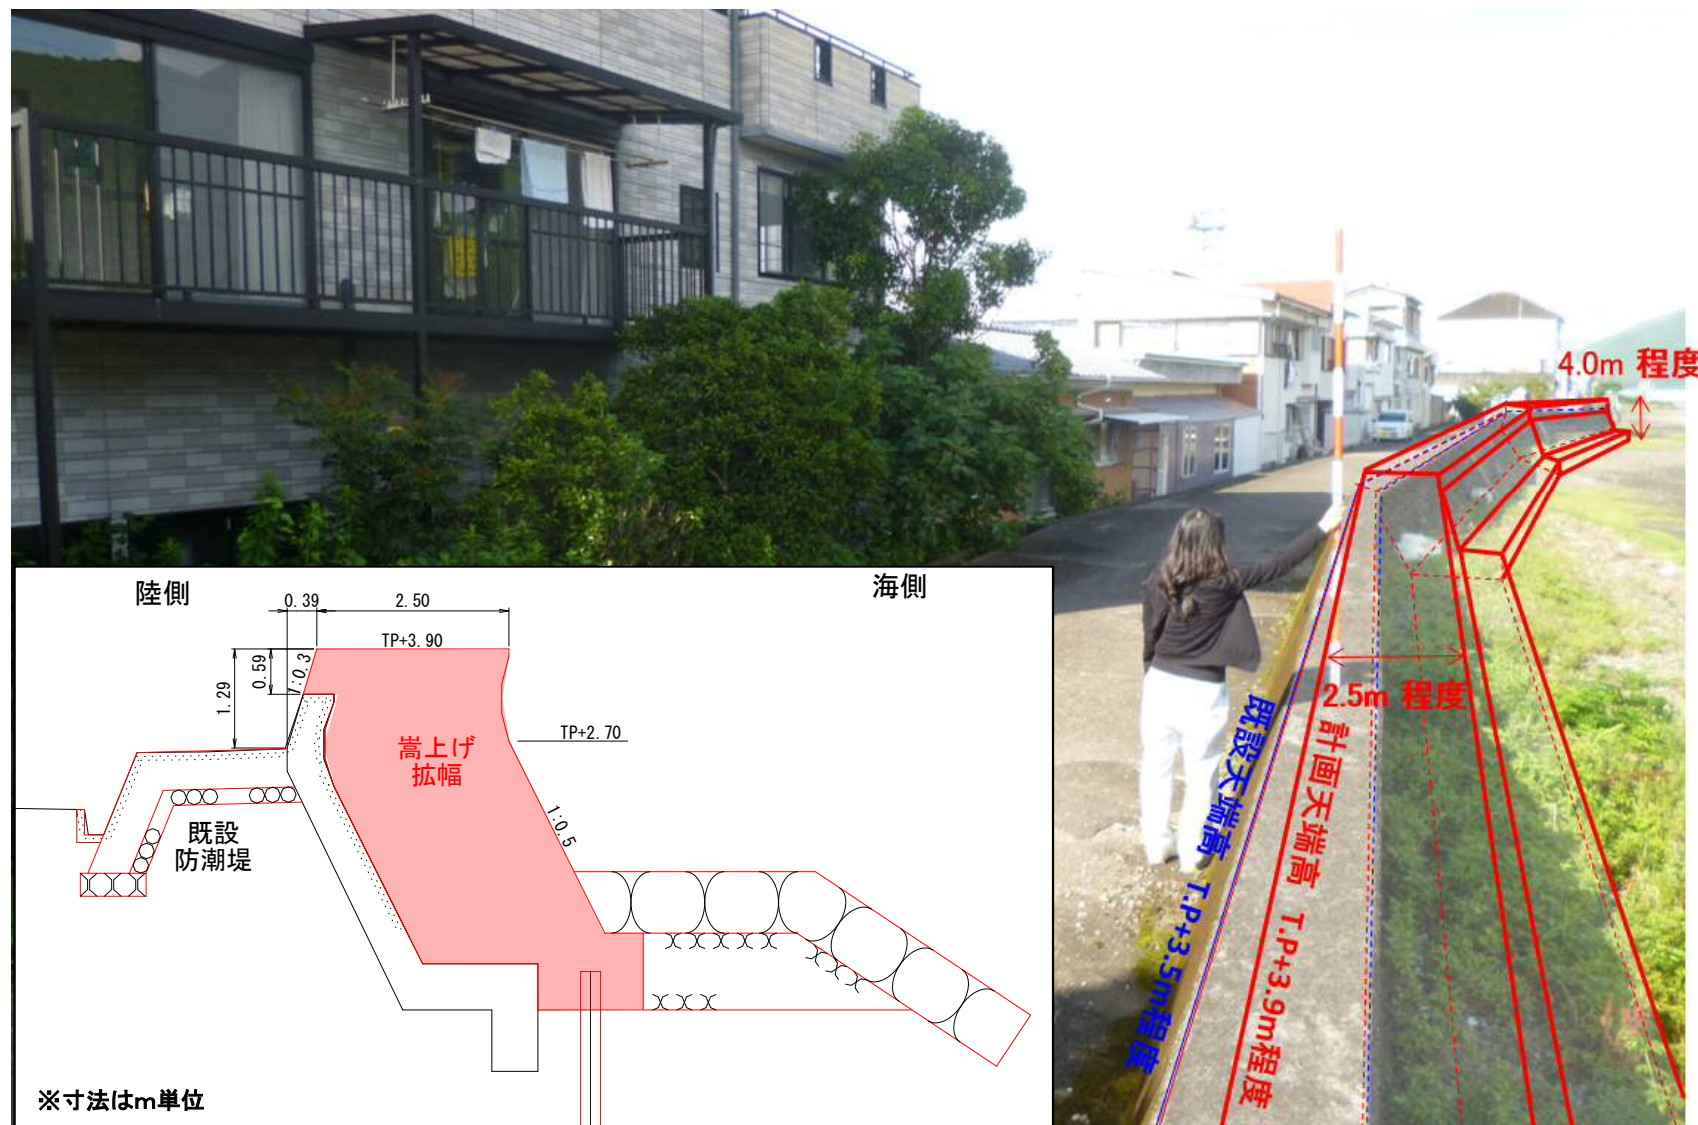
5k050

# 完成高さのイメージ

沖新田

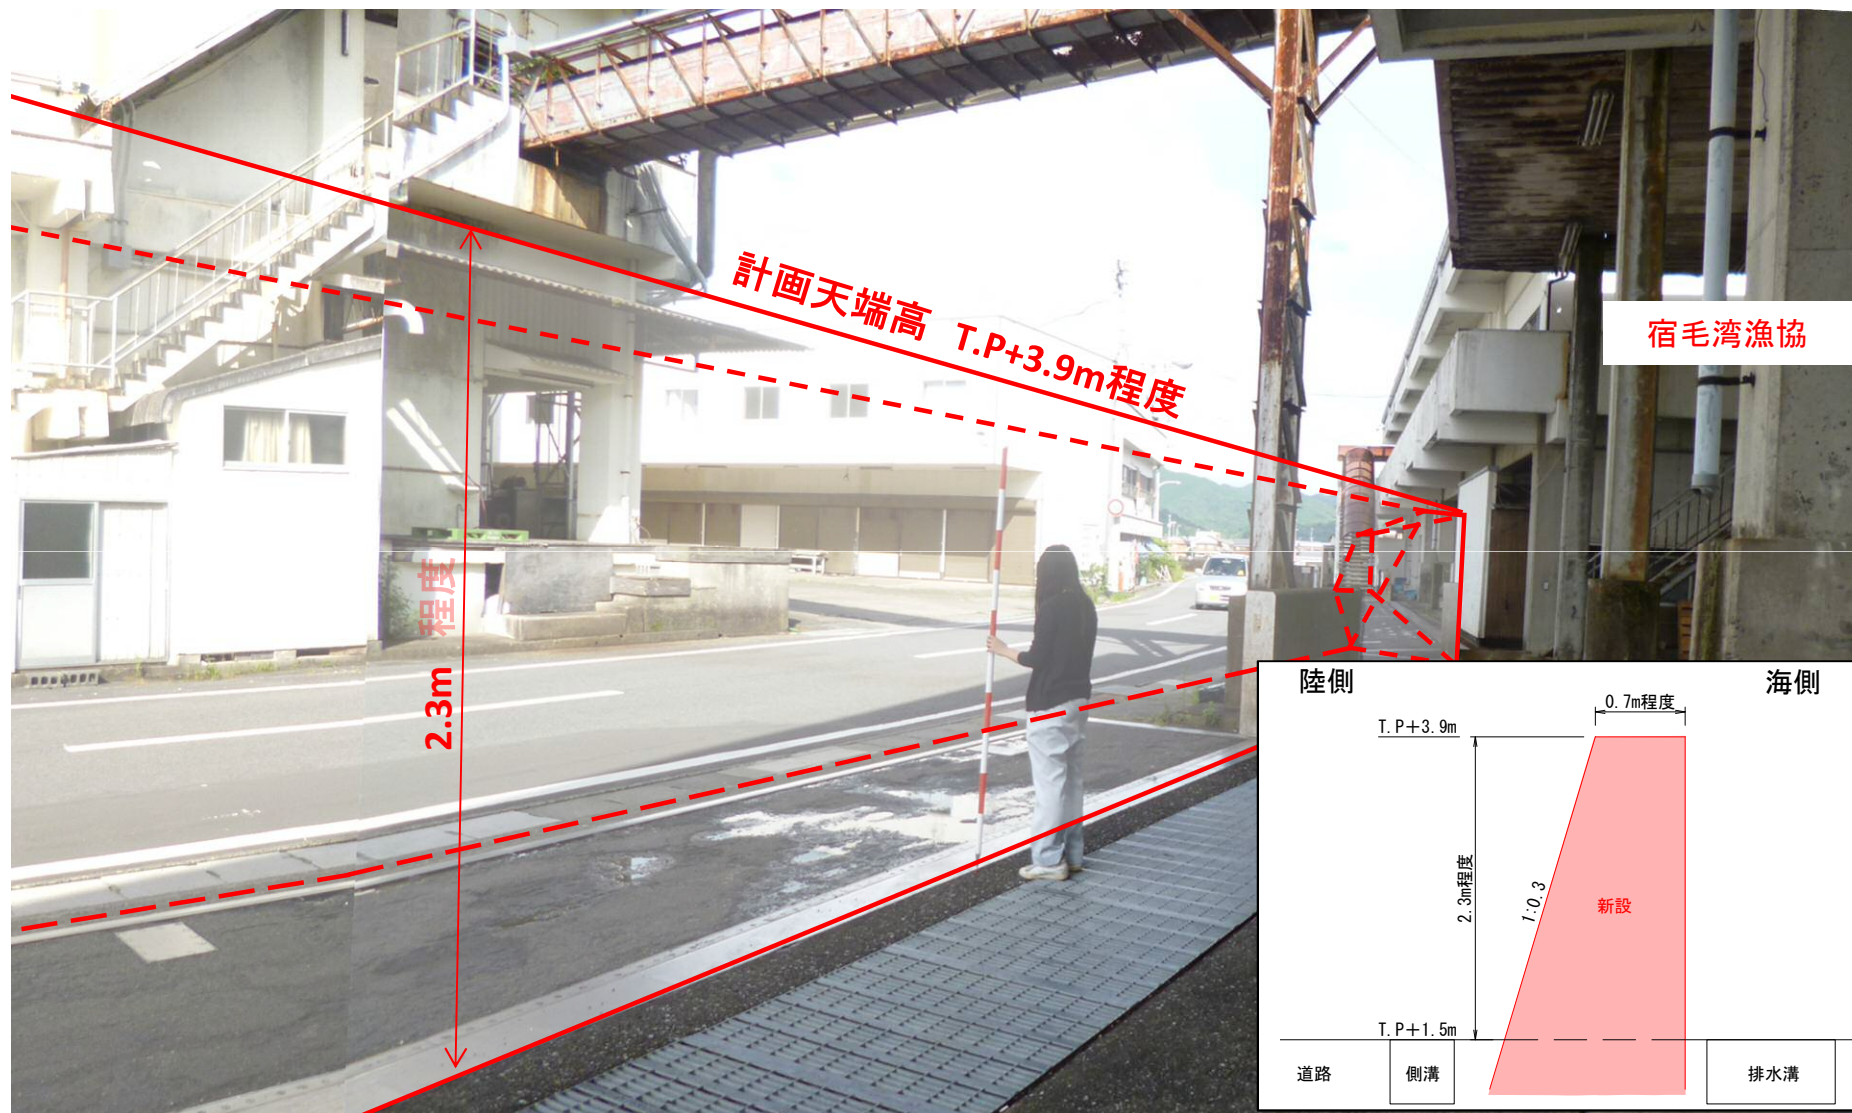
3k000

# 完成高さのイメージ(宿毛湾漁協付近)

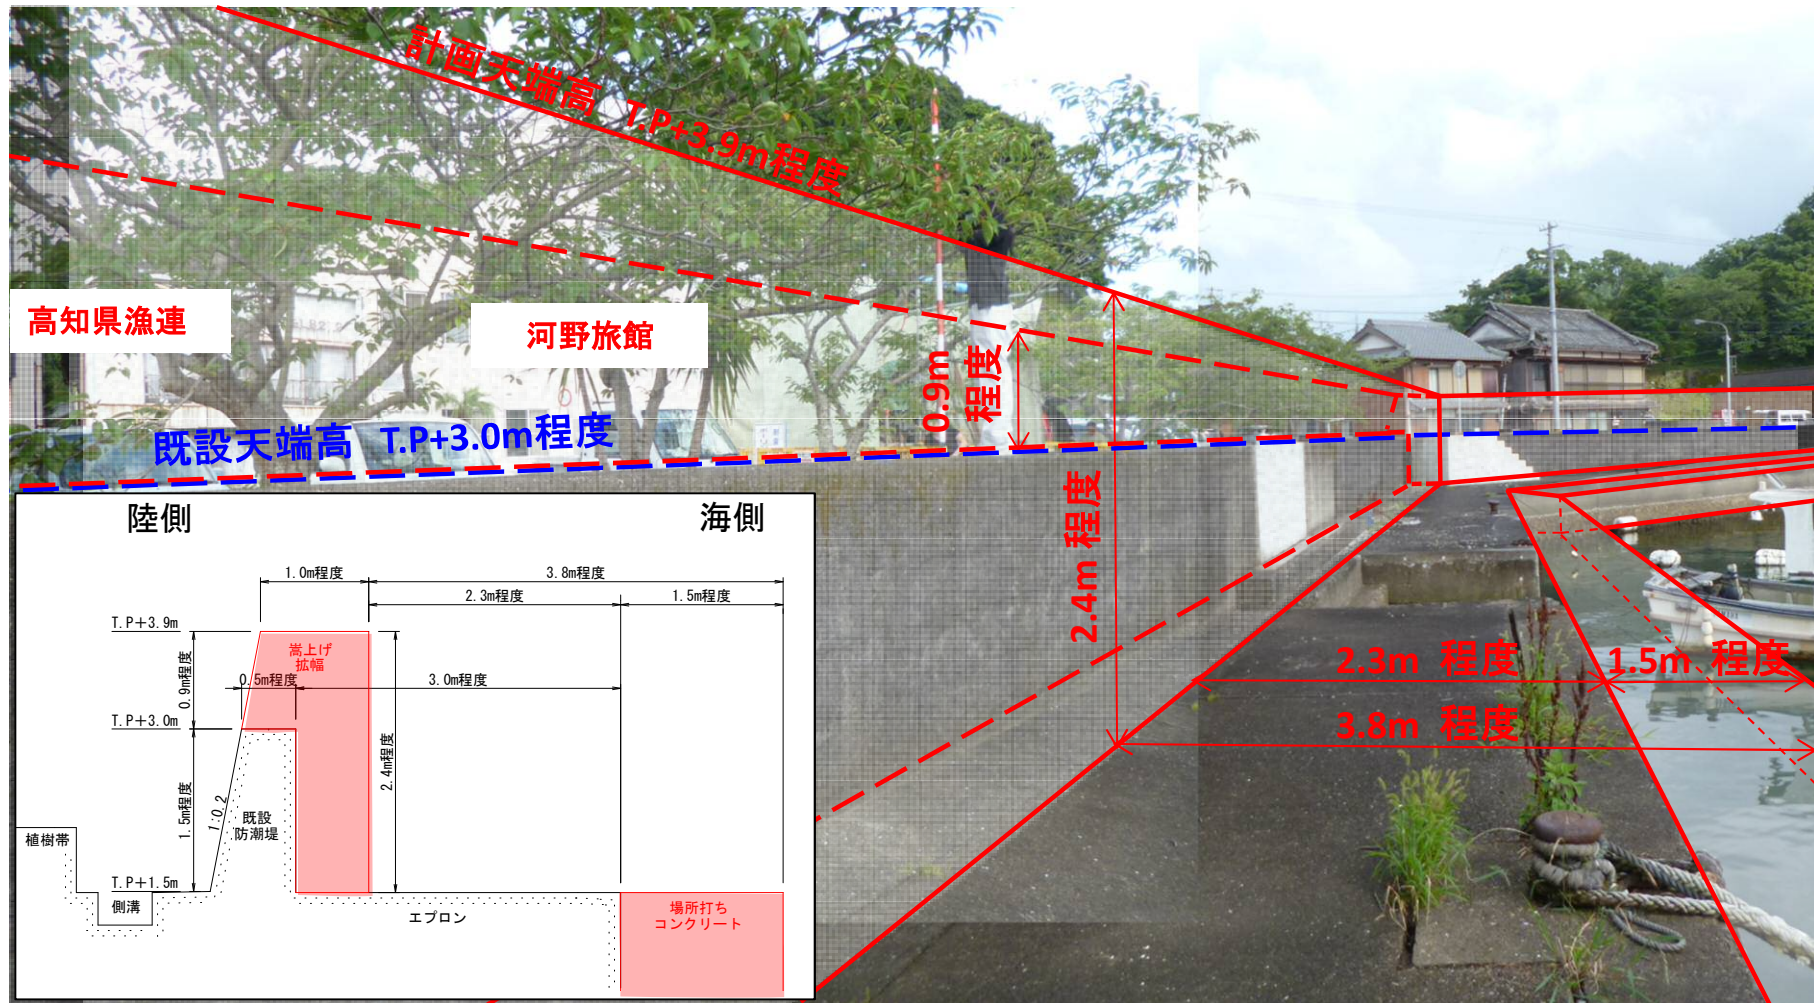
2k700

# 完成高さのイメージ(河野旅館前付近)

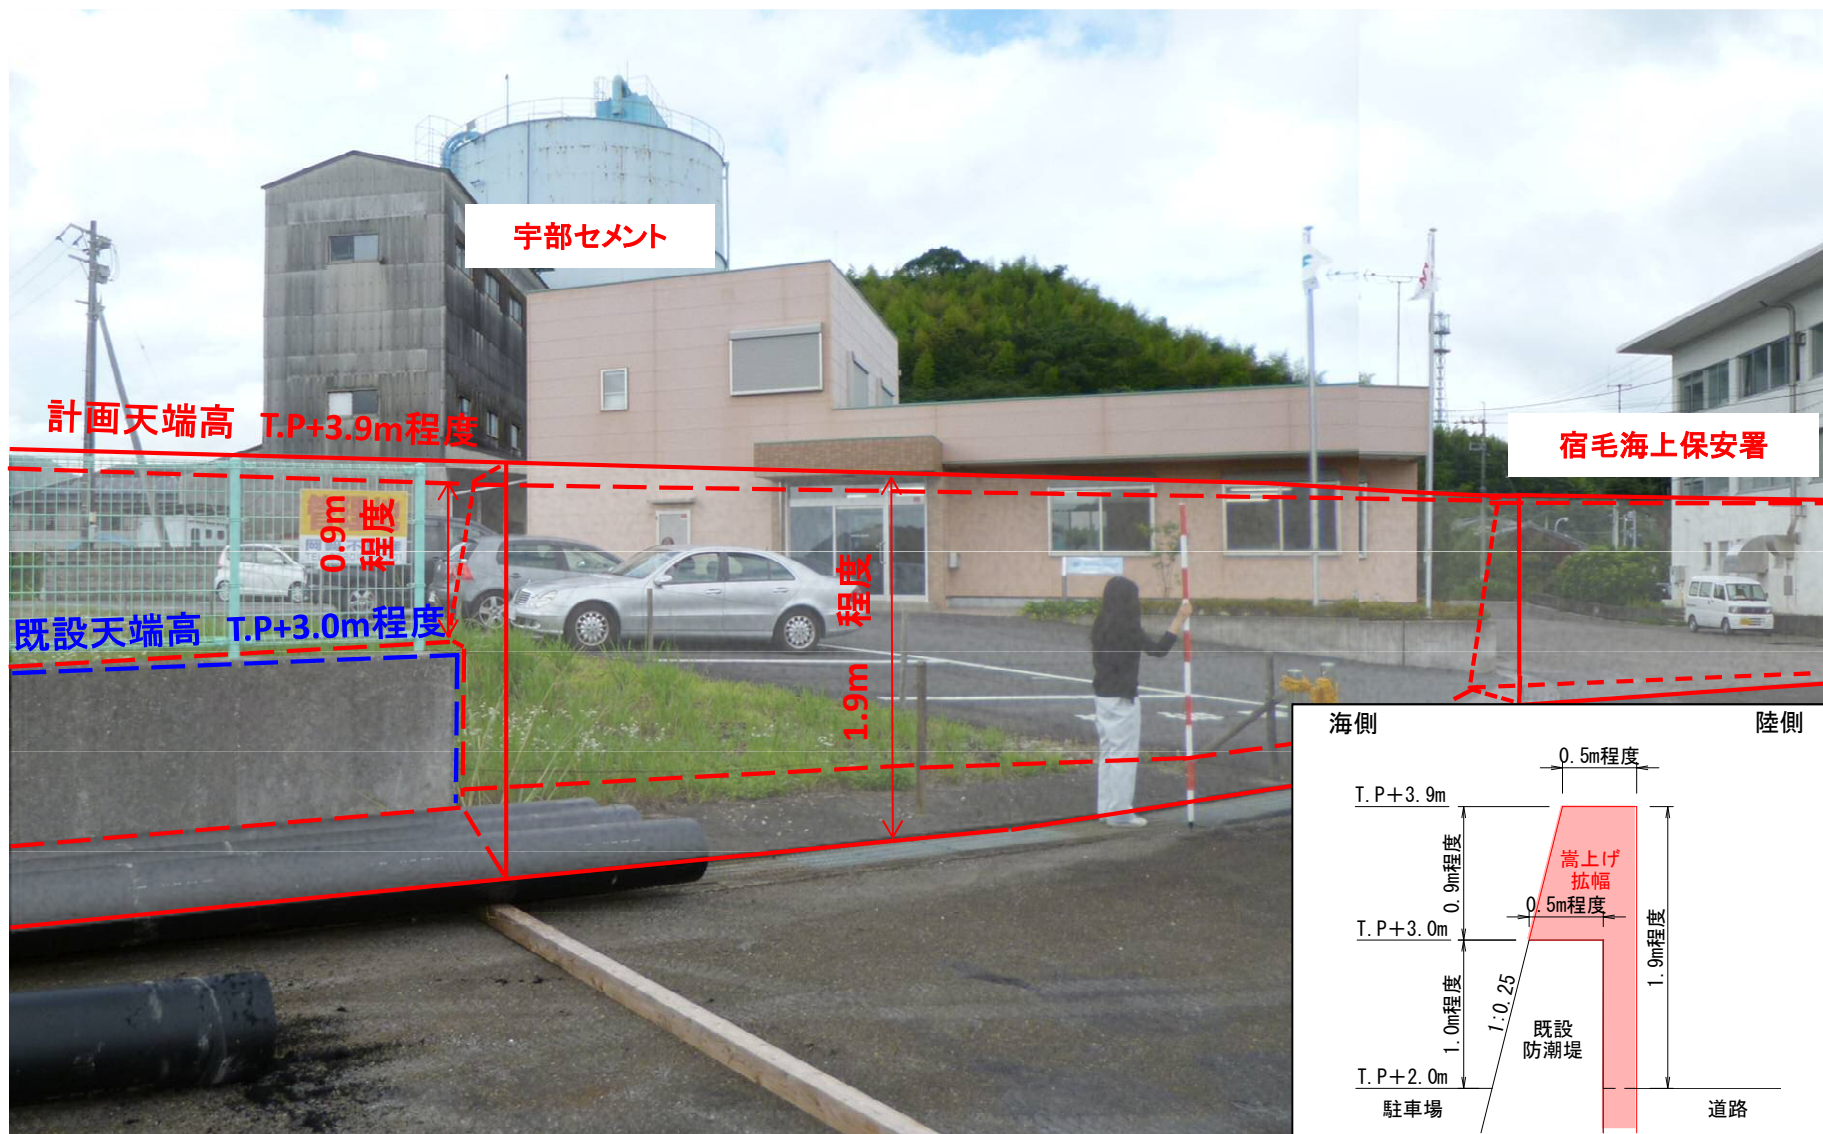
2k100

# 完成高さのイメージ(海上保安署前)
