松田川堤防の地震・津波対策

高知県幡多土木事務所宿毛事務所

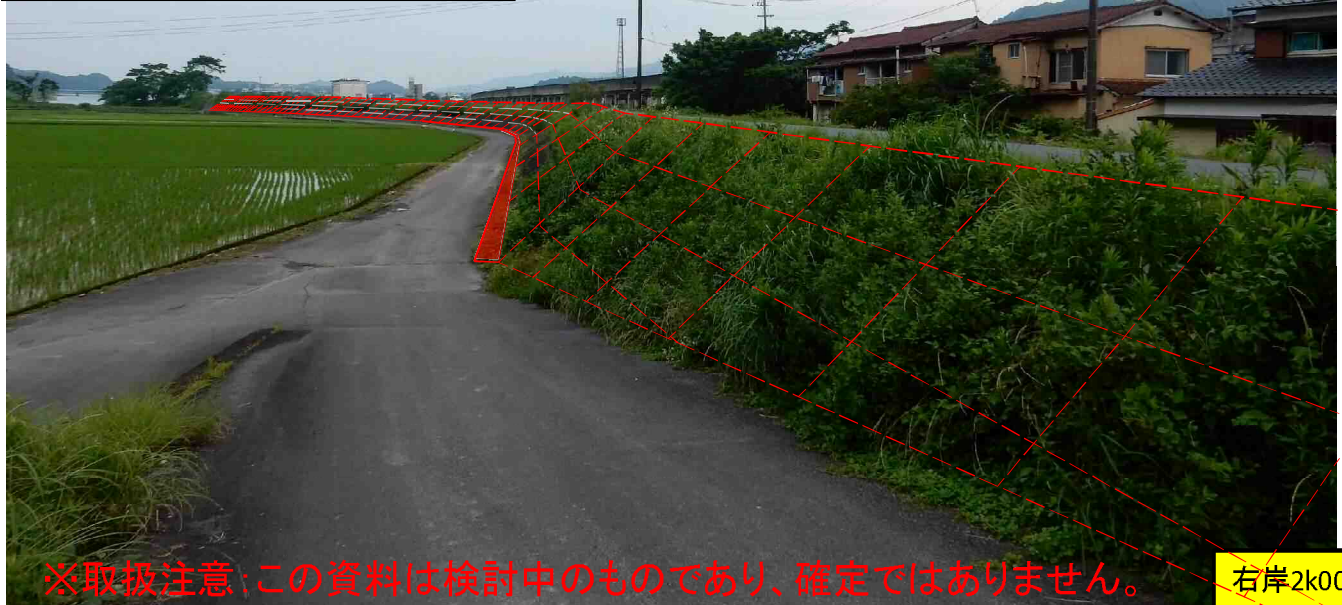
右岸1k350

地震・津波対策イメージ(右岸 東宿毛駅付近)
