地蔵寺川周辺 浸水実績図

このマップについて

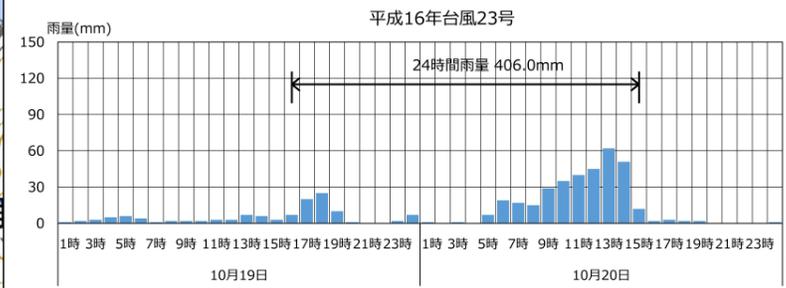
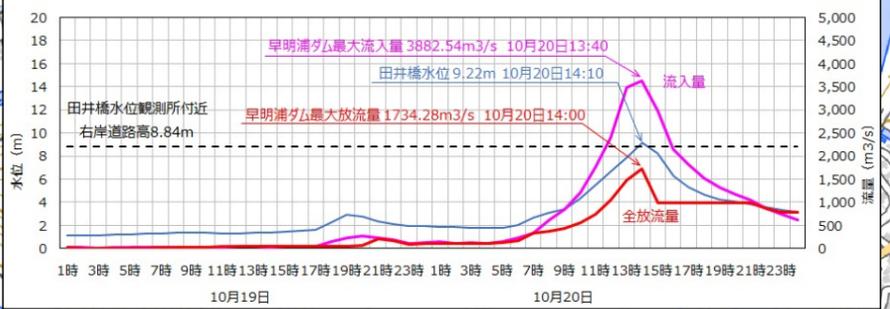
年月	気象要因	24時間雨量 本山観測所 (高知県)
平成16年10月	台風23号	406.0mm

24時間雨量400mmを超える雨が降った場合は、浸水が発生しています。また、田井橋水位観測所で水位が8m以上になると、浸水が発生する可能性が高まりますので、自治体からの避難情報に注意して下さい。

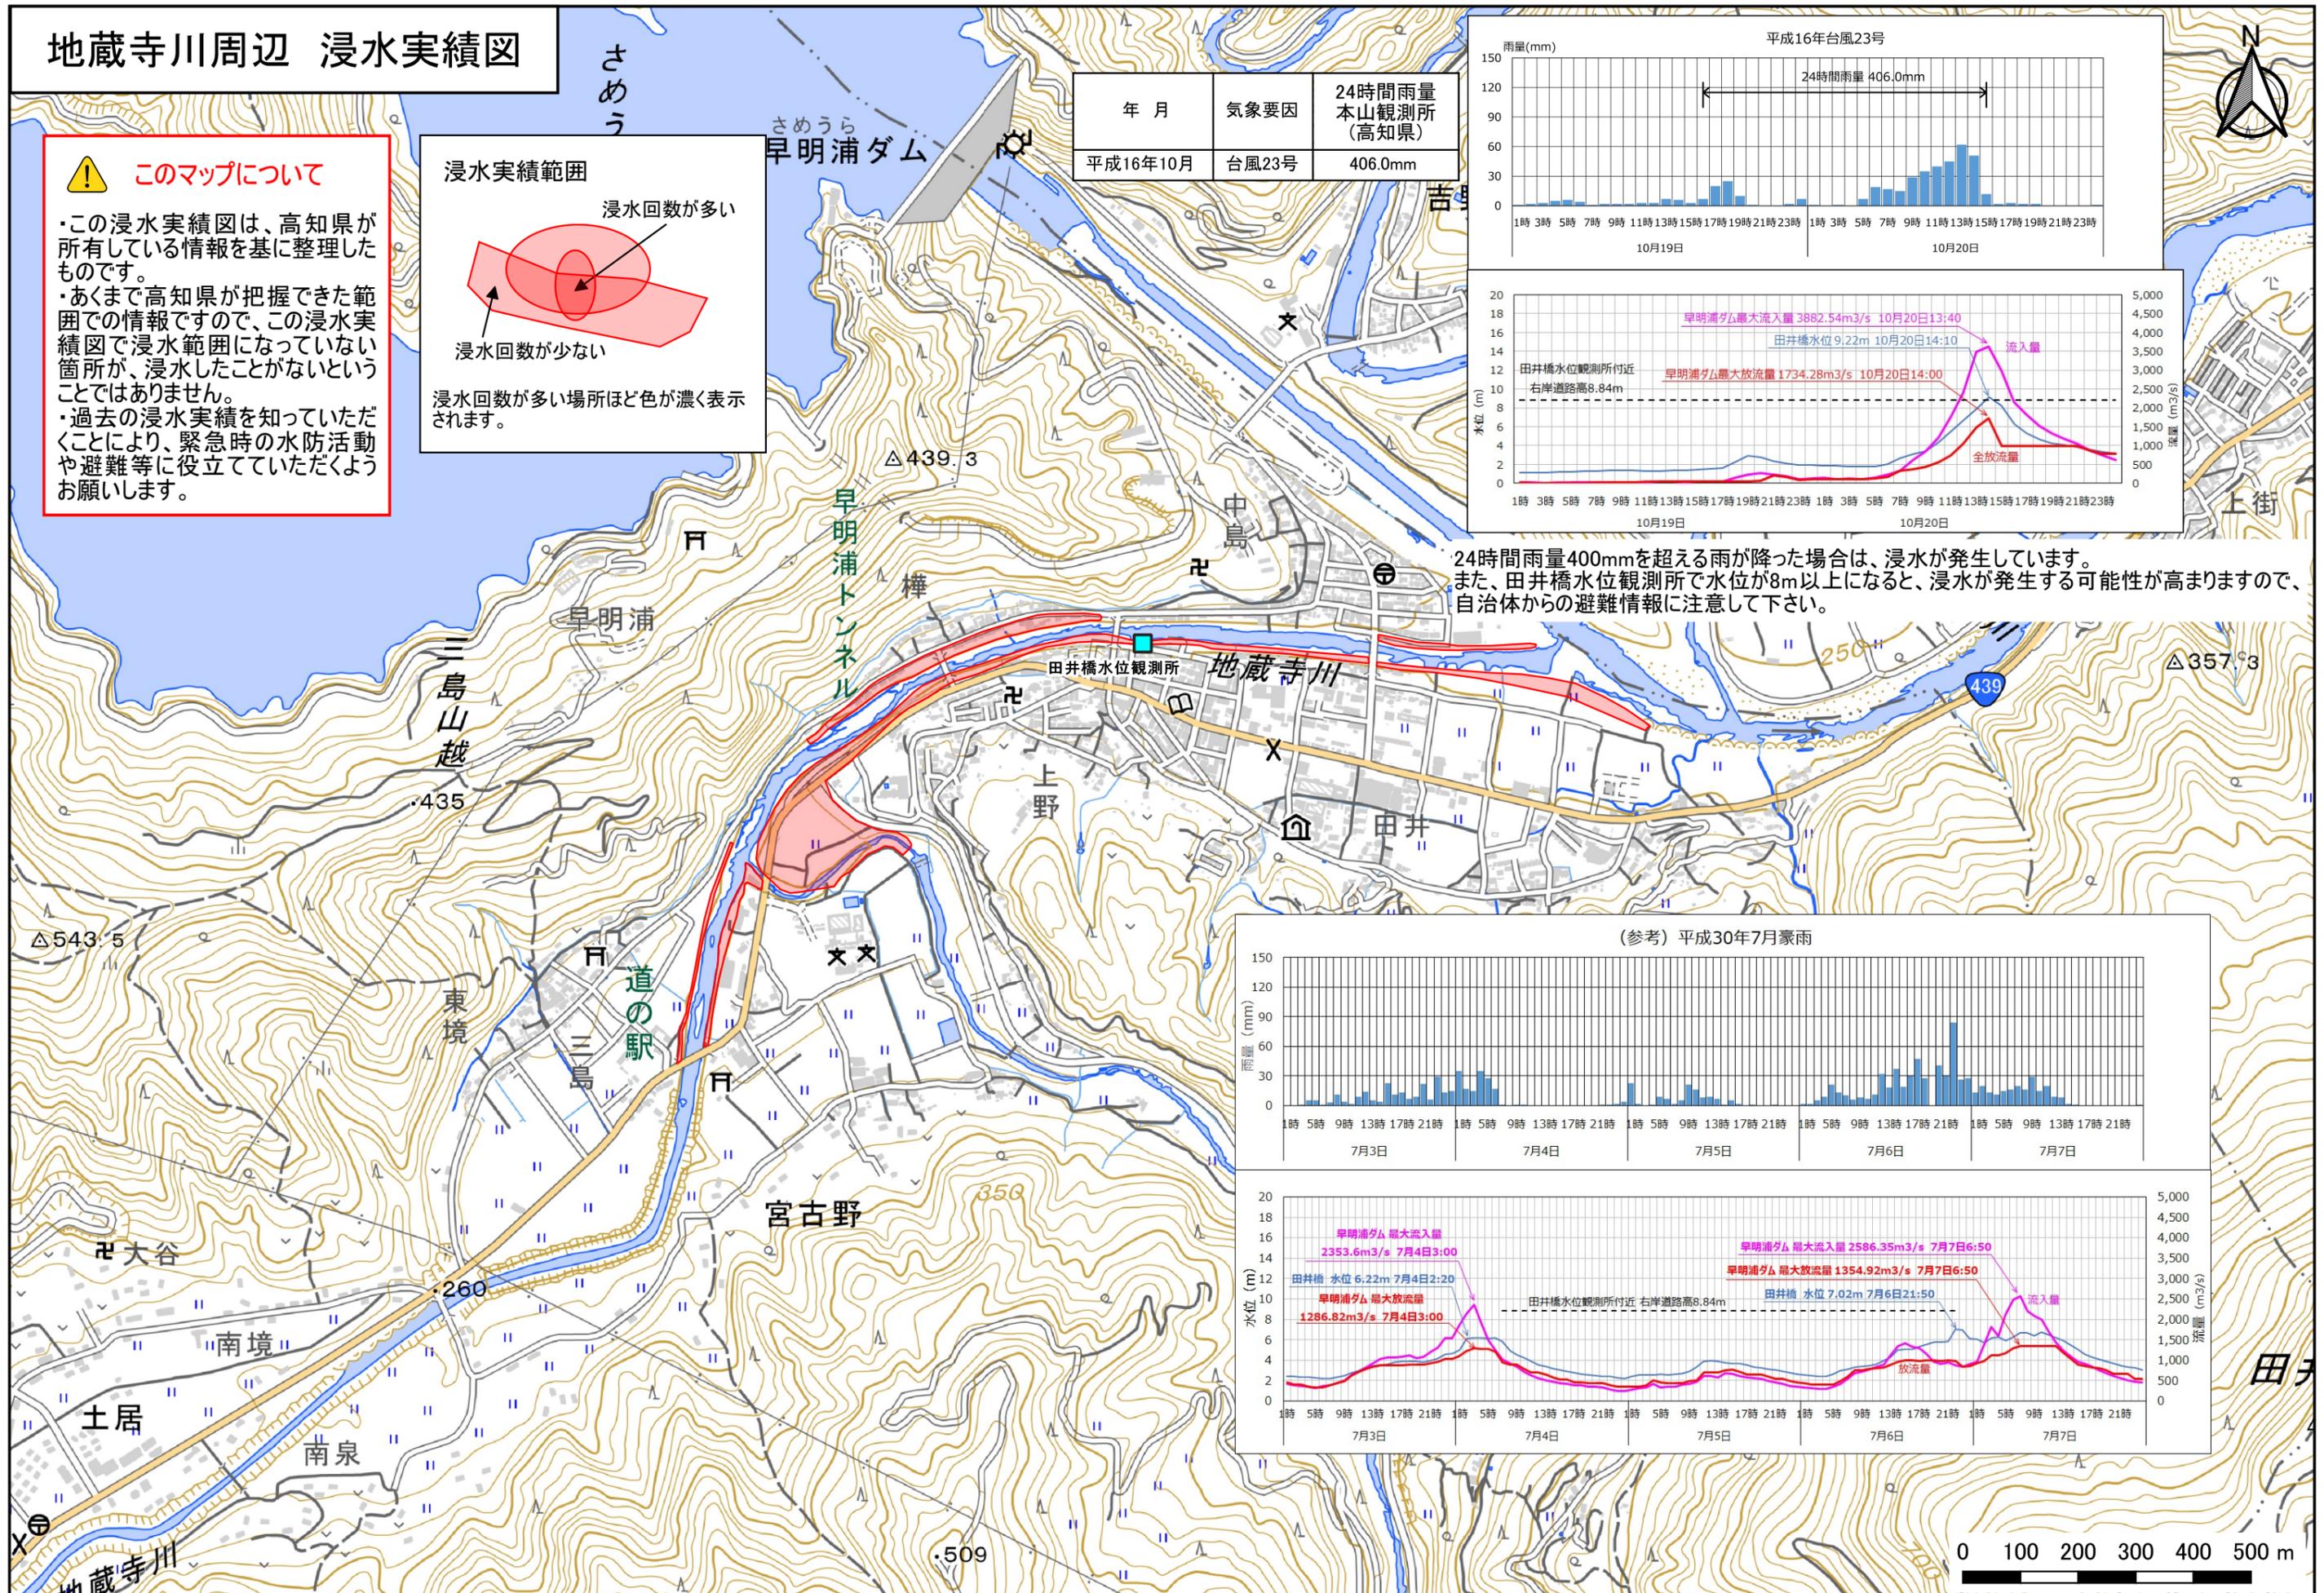
- ・この浸水実績図は、高知県が所有している情報を基に整理したものです。
- ・あくまで高知県が把握できた範囲での情報ですので、この浸水実績図で浸水範囲になっていない箇所が、浸水したことがないということではありません。
- ・過去の浸水実績を知っていただくことにより、緊急時の水防活動や避難等に役立てていただくようお願いします。

浸水実績範囲

浸水回数が多い場所ほど色が濃く表示されます。
