令和4年度  
第2回 長者地すべり対策方針検討委員会  
【説明資料】

高知県 防災砂防課・中央西土木事務所 越知事務所

# 【長者地区地すべり説明資料】

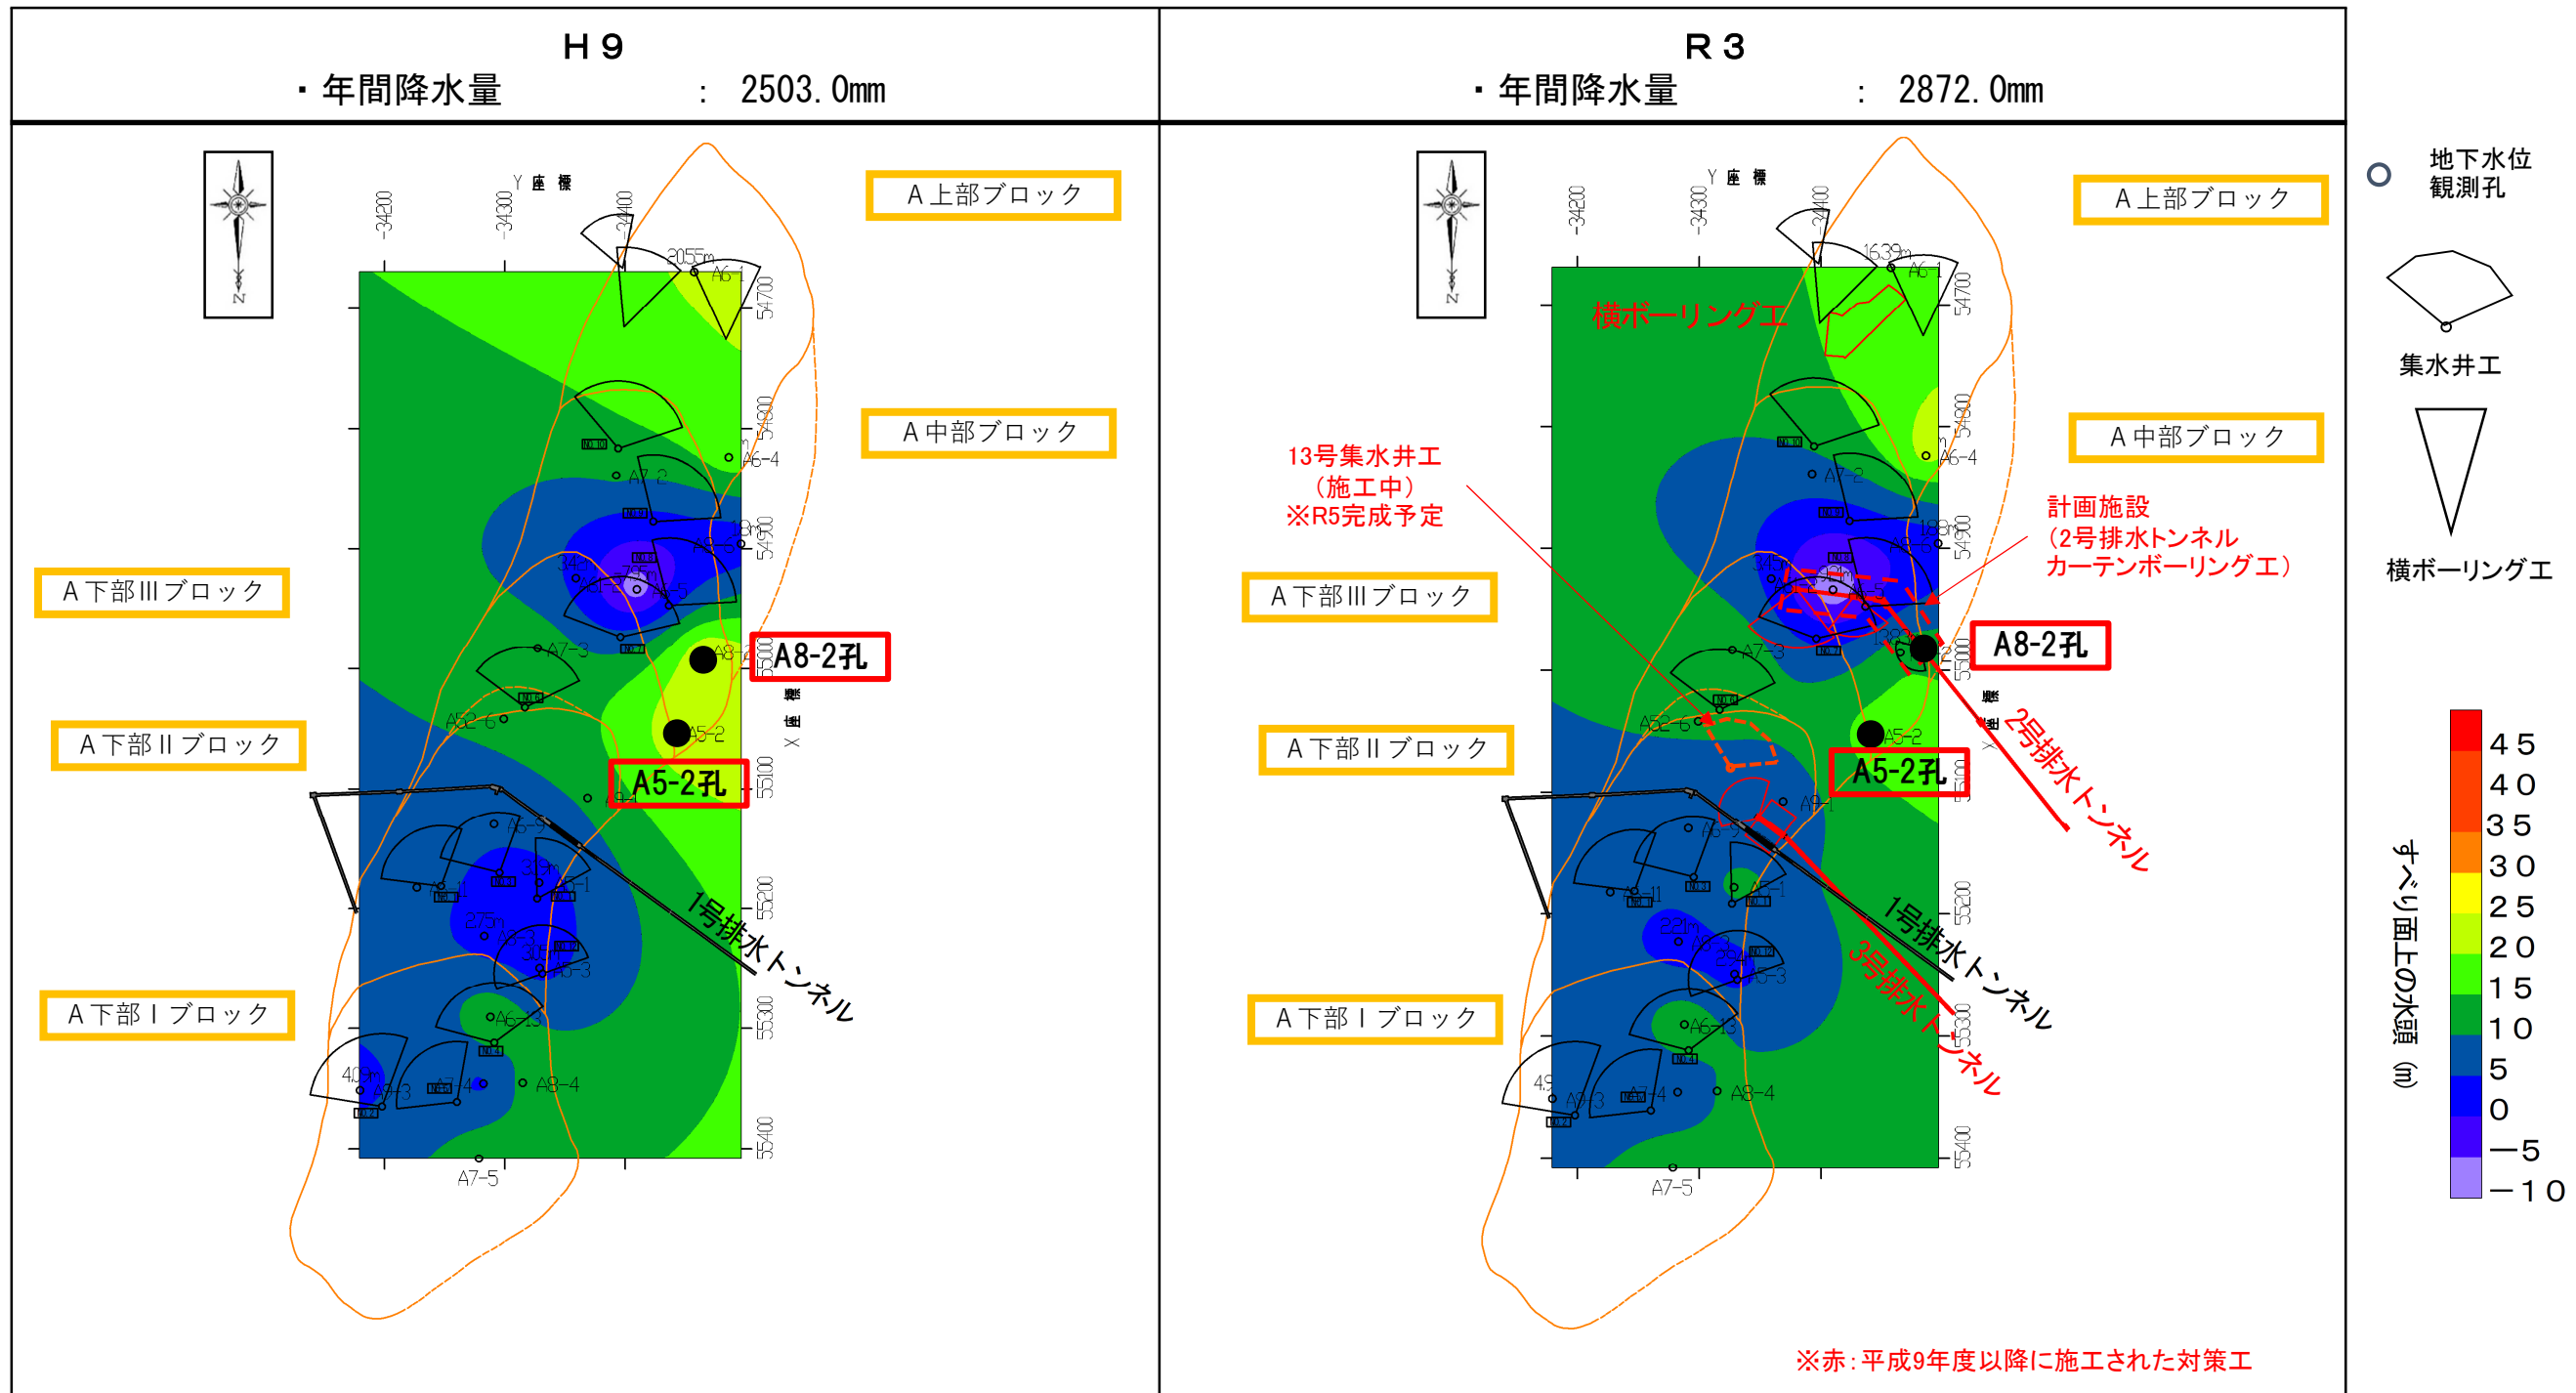
### ○すべり面上の水頭(平均水位)

- R3のすべり面上の水頭はH9と比較すると、上部ブロックから下部Ⅱブロックの範囲において水頭の低い範囲が拡大している。特に中部ブロックのA8-2孔の水頭が10m以上、下部ⅢブロックのA5-2孔では5m以上低下している。

- 地下水排除工の施工によって、ほぼ全てのすべり面上の水頭・水量の低減が確認された。特に2号排水トンネルからの集水ボーリングを施工した中部ブロックでは、すべり面上の水量が大きく低減された。
- それに伴い、地すべりの年間変動量もH9が61mmであったのに対し、R3は28mmまで低減した。
- 上部ブロック西側においては、対策の前後ですべり面上の水頭に大きな変化がない範囲が認められるものの、こうした状況においても、近年の地すべりの動きは、年間3cm～4cm程度と安定的に推移している。
- これまでに行われてきた対策工の効果の発現状況や現状の地すべりの水準、進行により想定される事象からは、現時点では当該範囲に対する新たな地下水排除工の必要性は高くないと考えている。

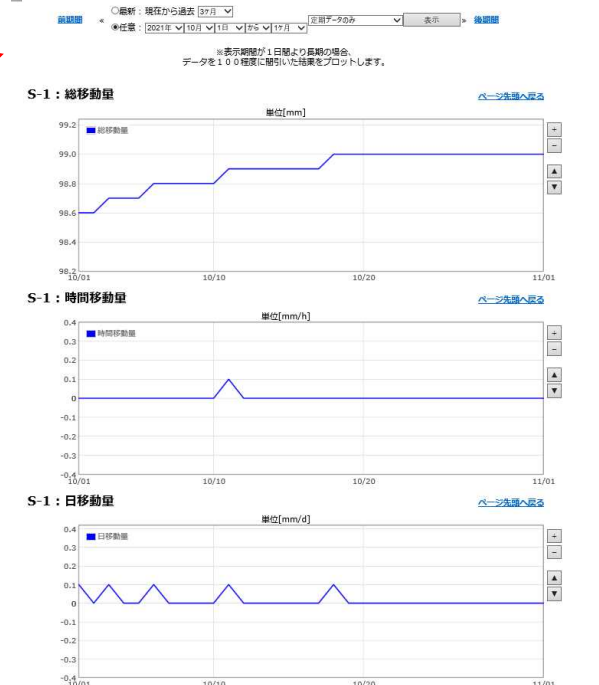
### 観測データ確認画面 (地盤伸縮計)

- ・ WEB観測システム「フィールド情報サービス」を活用することで、パソコンや携帯でリアルタイムで観測データの確認が可能。
- ・ 変動量の警報値を設定することで、リアルタイムでパソコンや携帯に警報メールが配信可能。
