五台山公園  
旧展望台地質調査報告書

令和4年11月

高知県土木部公園下水道課

調査名	高単公 第 1-2-1 号 五台山公園展望台地質調査委託業務
業務目的	本業務は、高知県高知市五台山において、既設展望台取り壊し後の後継施設の新築設計基礎資料とするデータ採取を目的として実施したものである。
業務場所	高知県高知市五台山 〔詳細業務場所は図 2-5 に、緯度経度は表 2-5 に示す〕
業務期間	自) 令和 3 年 7 月 1 日 至) 令和 3 年 9 月 18 日
業務組織	発 注 者：高知県高知土木事務所 受 注 者：長崎テクノ 株式会社 〒781-0812 高知市若松町 1705 番地 TEL 088-882-5205 FAX 088-882-5207 管 理 技 術 者：田中宏明(地質調査技士) 試 錐 担 当：吉田兼敏(地質調査技士)

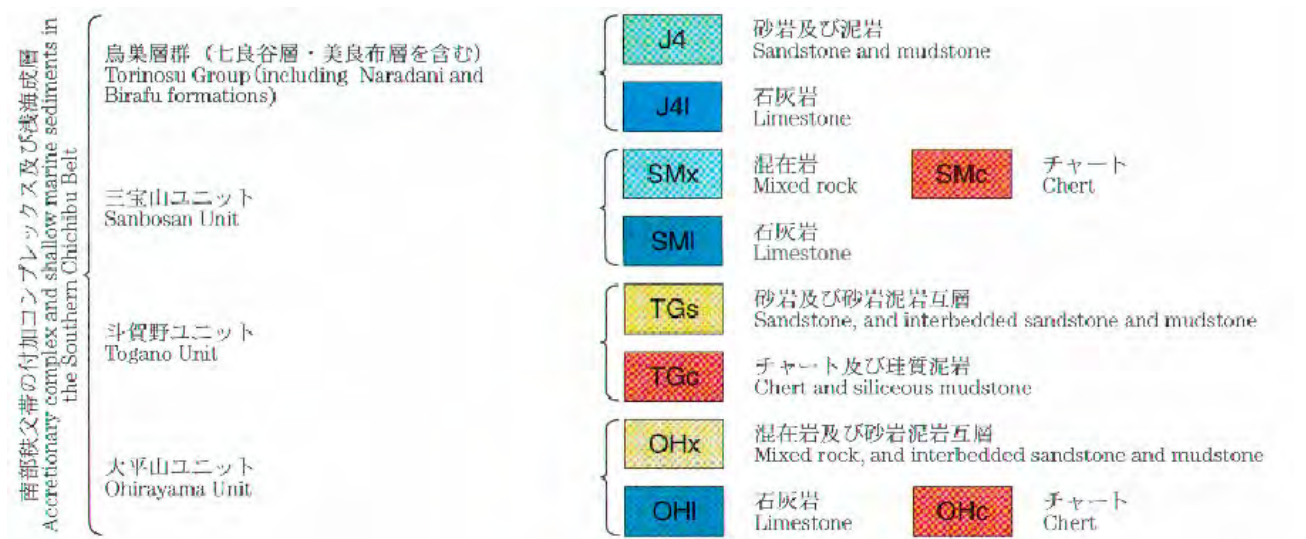
図 3-2-2 地質調査所発行 1:200000 地質図「高知」(原ら 2018)

現地の基盤岩は炭酸塩補償深度以深の深海で堆積した放散虫により形成されたチャートと考えられる。一般的に三宝山亜帯では、チャート中には海洋底起源の玄武岩や陸棚側より落ち込んできたと思われる石灰岩や砂岩・泥岩のブロックが挟まれるケースが多く、五台山の山体も砂岩層とチャート層が互層化しているが、山頂付近はほぼ純粋なチャート層から形成されている。

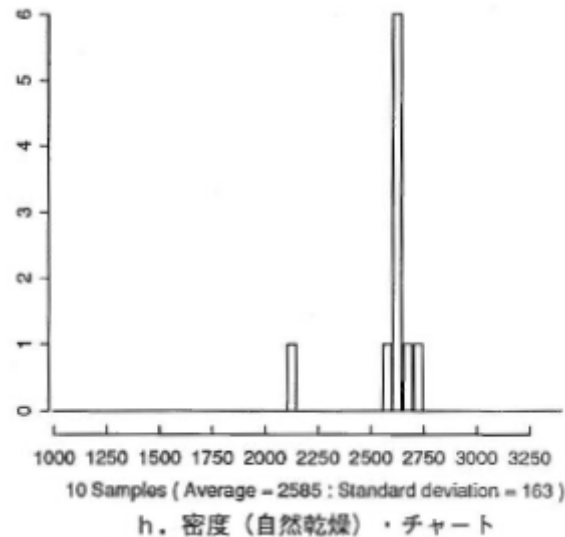
図 5-1-1 「日本の岩石物性値」 p. 98 による密度 (単位: Kg/m<sup>3</sup>)

表 5-1-1 に記されていない岩部分の単位体積重量に関しては、地質調査所報告 第 276 号「日本の岩石物性値」 p. 98 に基づく自然乾燥状態のチャートの平均密度 2585kg/m<sup>3</sup> より換算した 25.4 kN/m<sup>3</sup> を使用した。

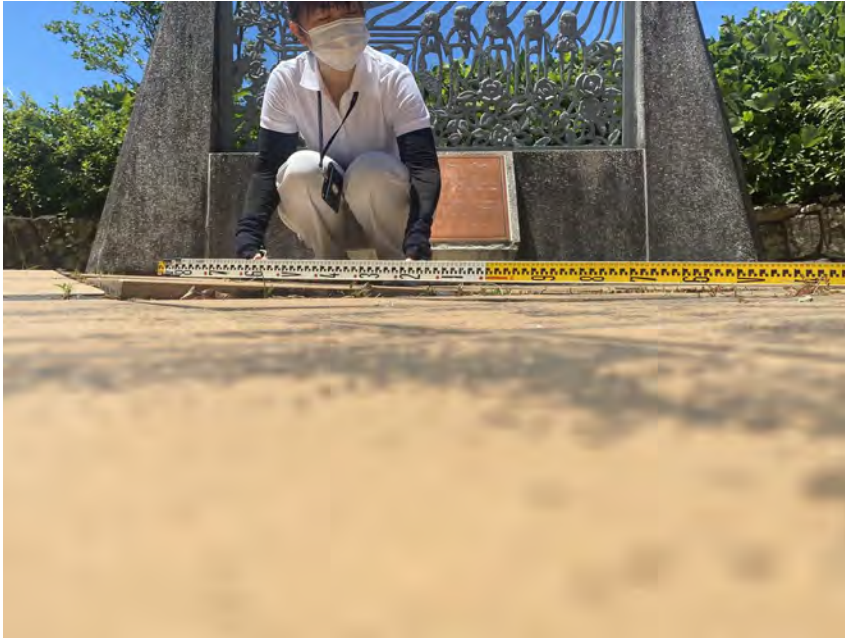
試錐場所付近

タイルに顕著な不陸が認められるが、沈下によるものではなく、植樹の根張りによるものと思われる。

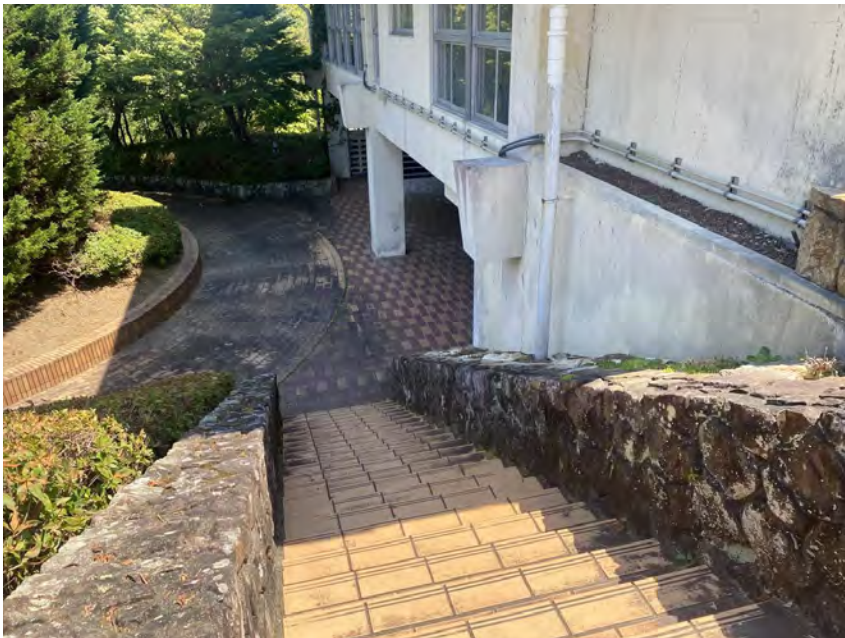
旧乗降場付近

切土により造成されている。

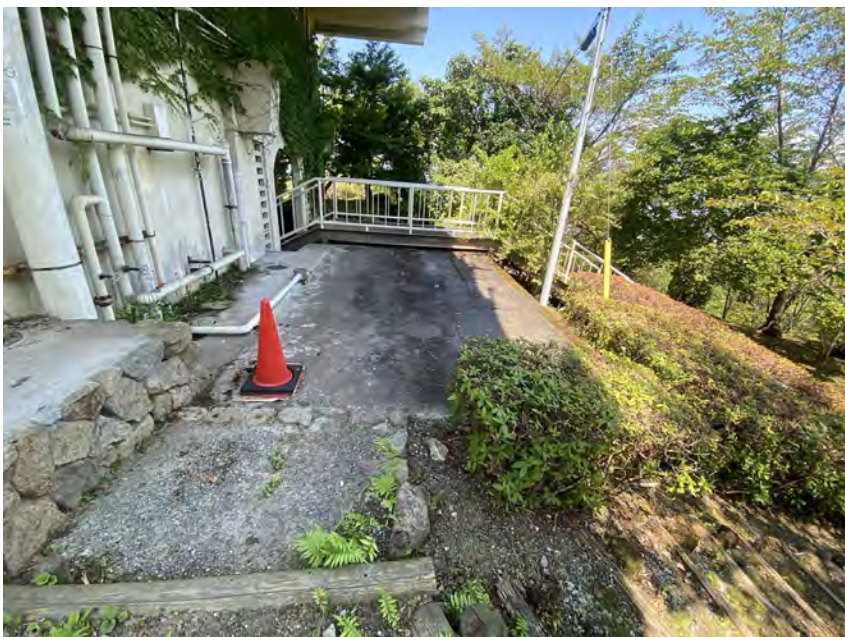
浄化槽付近

この部分は局地的に盛土造成されていると思われる。

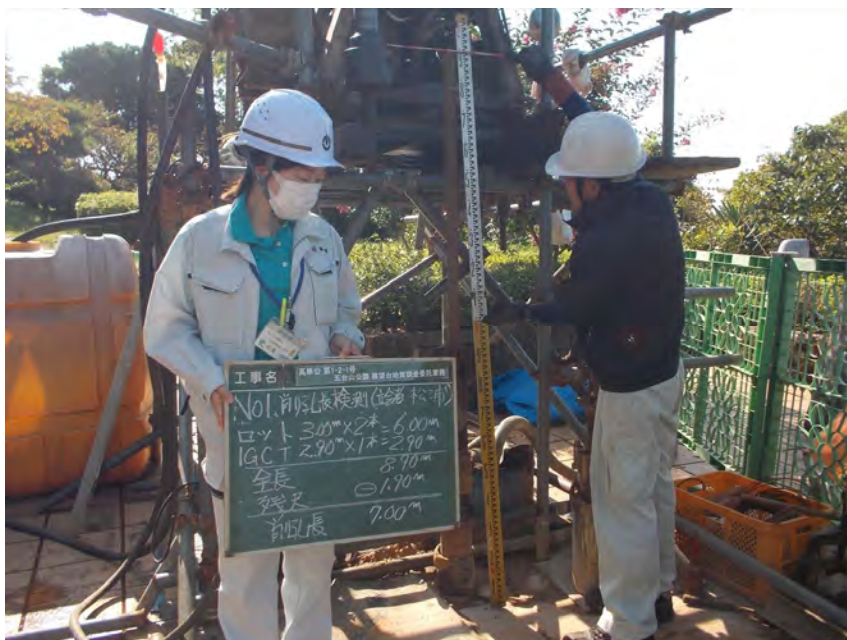
削孔長検尺

ロッド 3.00m × 2本 = 6.00m

IGCT 2.90m × 1本 = 2.90m

全長 8.90m

残尺 -1.90m

削孔長 7.00m
