# 新たな管理型最終処分場 候補地選定委員会

第5回委員会

# 3次スクリーニングの評価結果(案)について

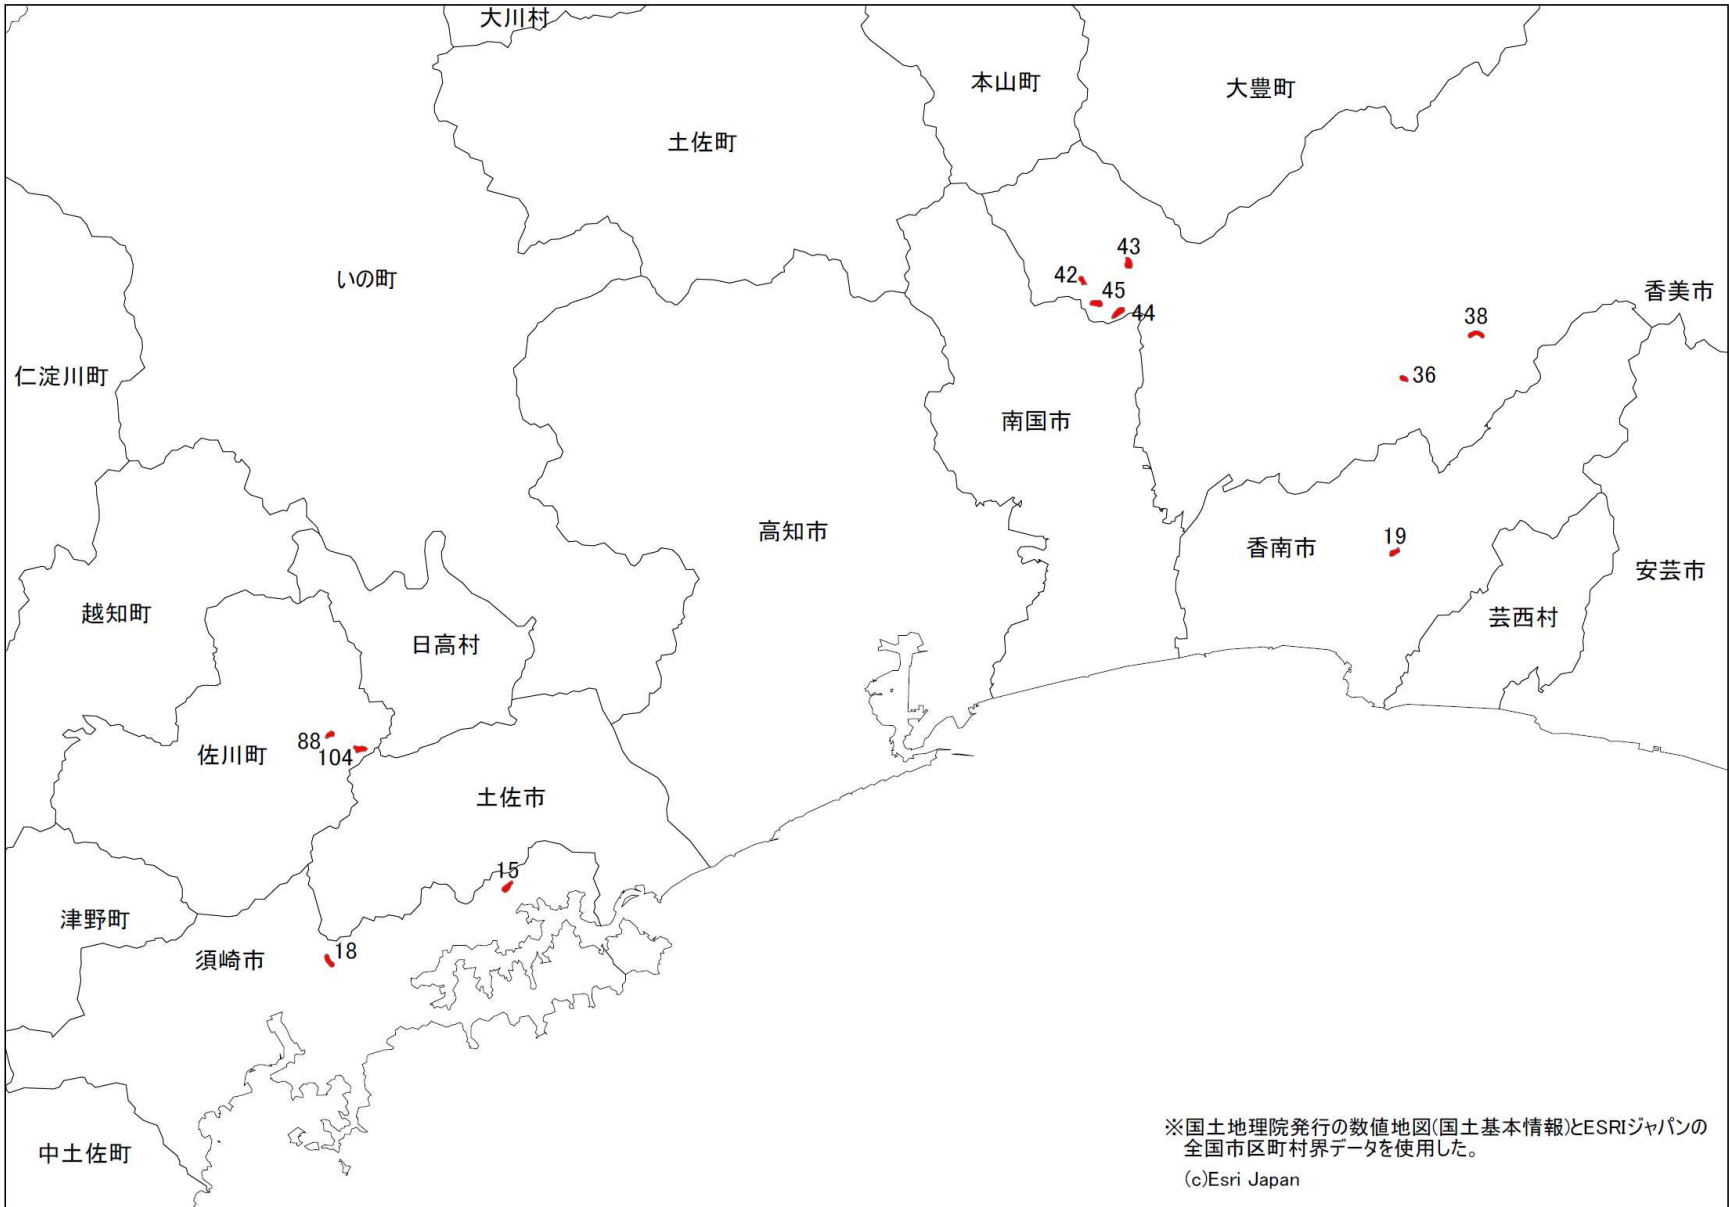
4自治体の11箇所を3次調査対象地に選定することとする

※国土地理院発行の数値地図(国土基本情報)とESRIジャパンの全国市区町村界データを使用した。  
(c)Esri Japan
