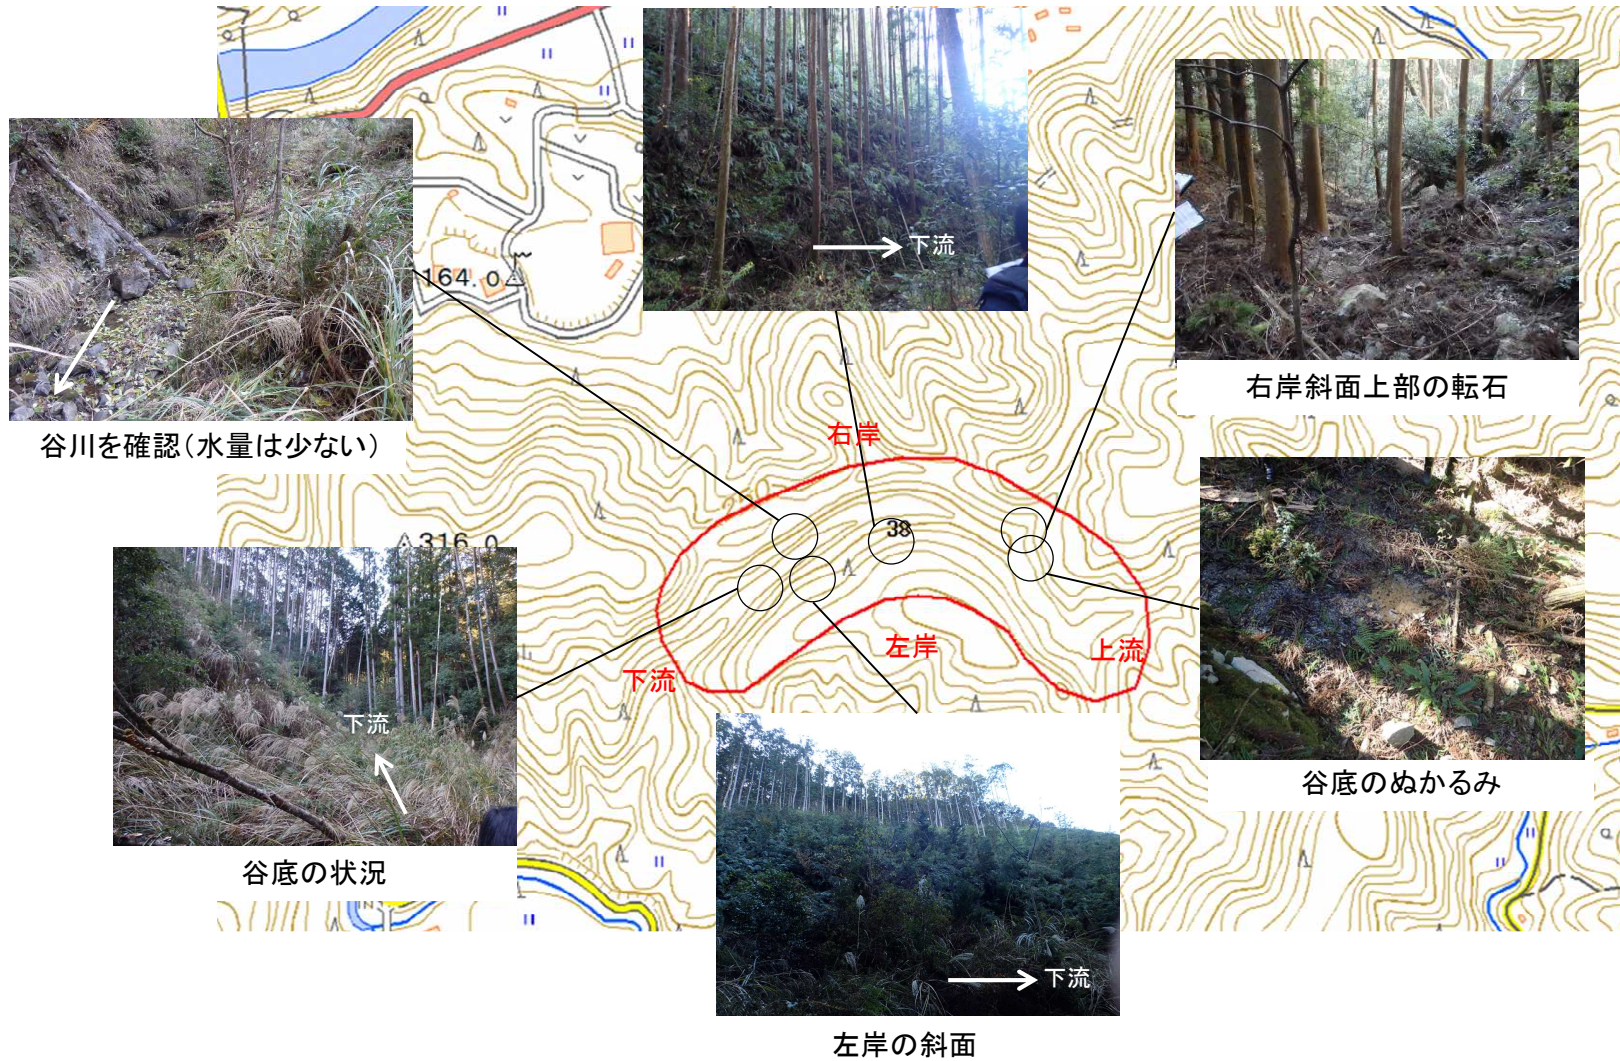
左岸斜面

- ・調査対象地の谷地形であり、谷幅は約15～20m程度と狭く、兩岸の斜面が急であるV字形の谷地形であった
- ・調査対象地内に谷川が確認され、その幅は約1m程度であり、水量は少ない
- ・中流部では、谷底にぬかるみが見られた

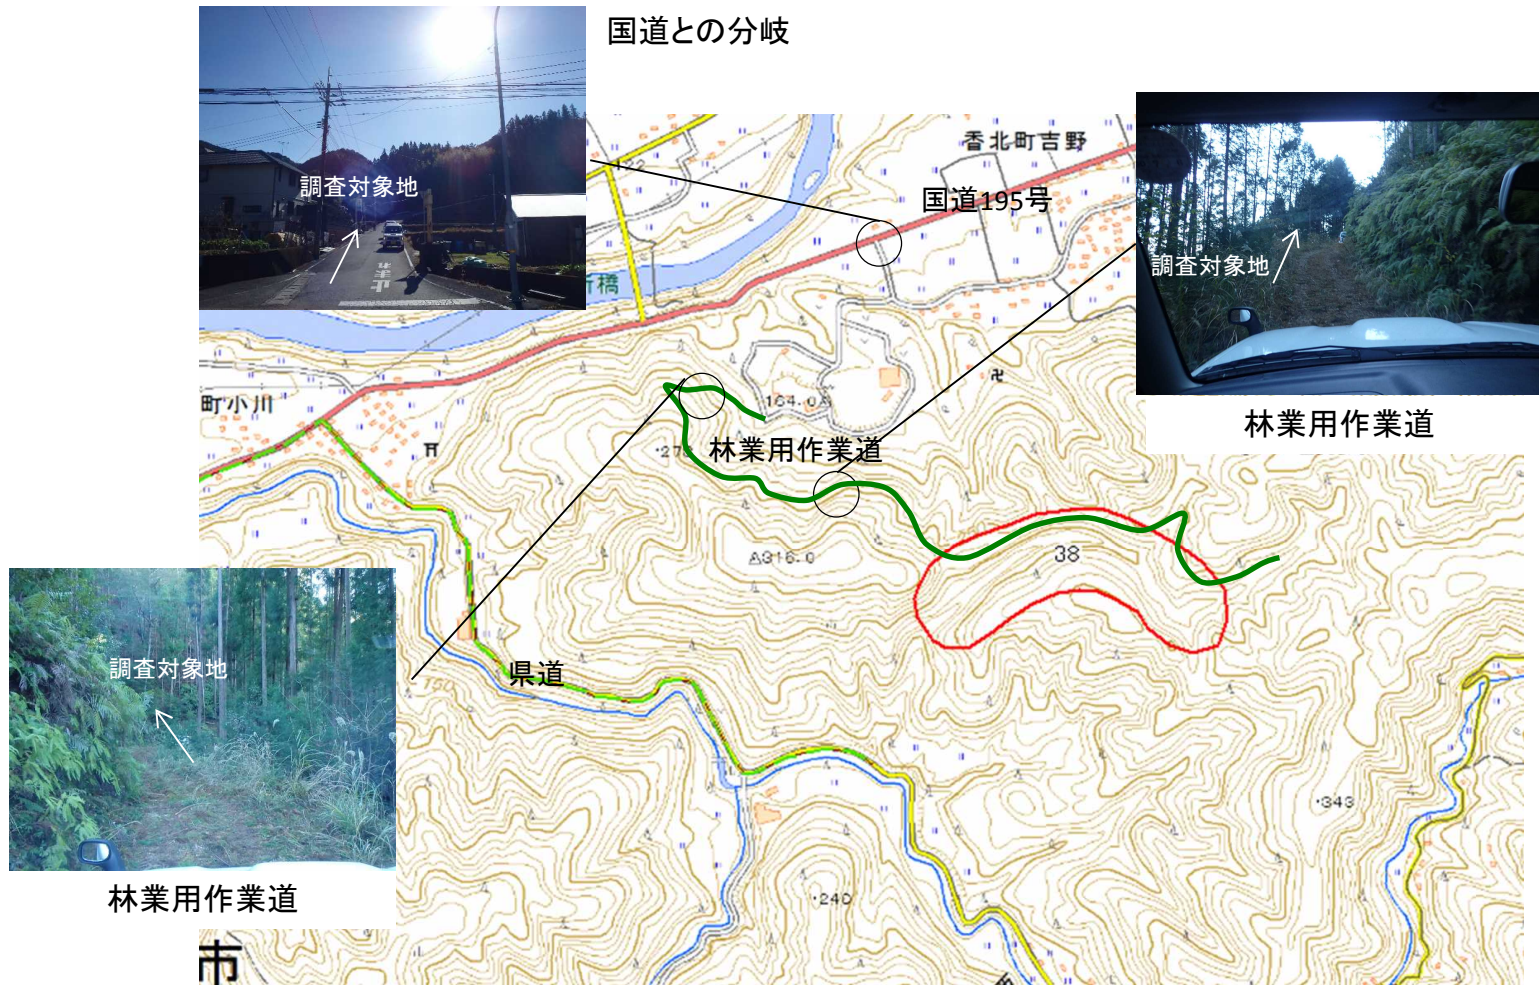
- ・国道195号から調査対象地までは、県立香北青少年の家に面する道路(市有地)を經由し、林業用作業道からの進入となる
- ・国道195号から調査対象地までの既存道路区間には、道路に面して、住家が3軒、県立香北青少年の家及び香美市香北体育センター、田畑が確認された
- ・林業用作業道は、幅員狭小(約3.0~3.5m程度)、線形不良、さらに道路の勾配も急で起伏のある未舗装道路であり、倒木や落石も見られた

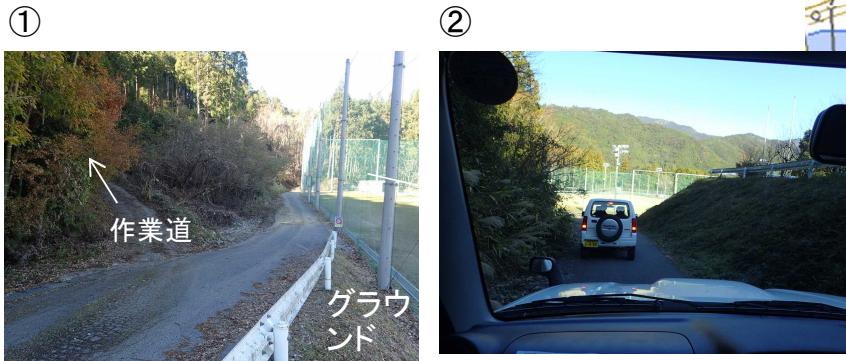
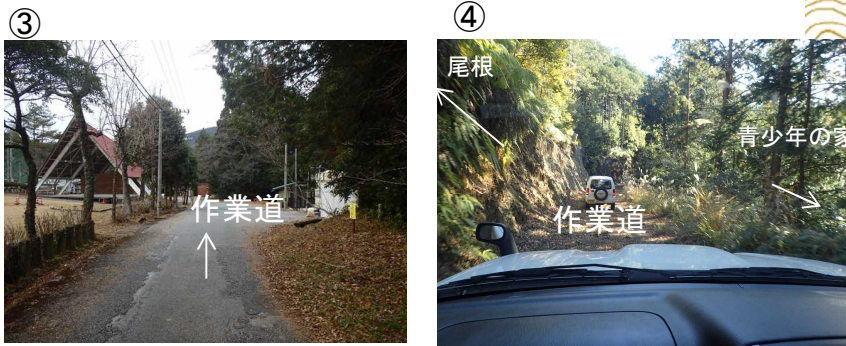
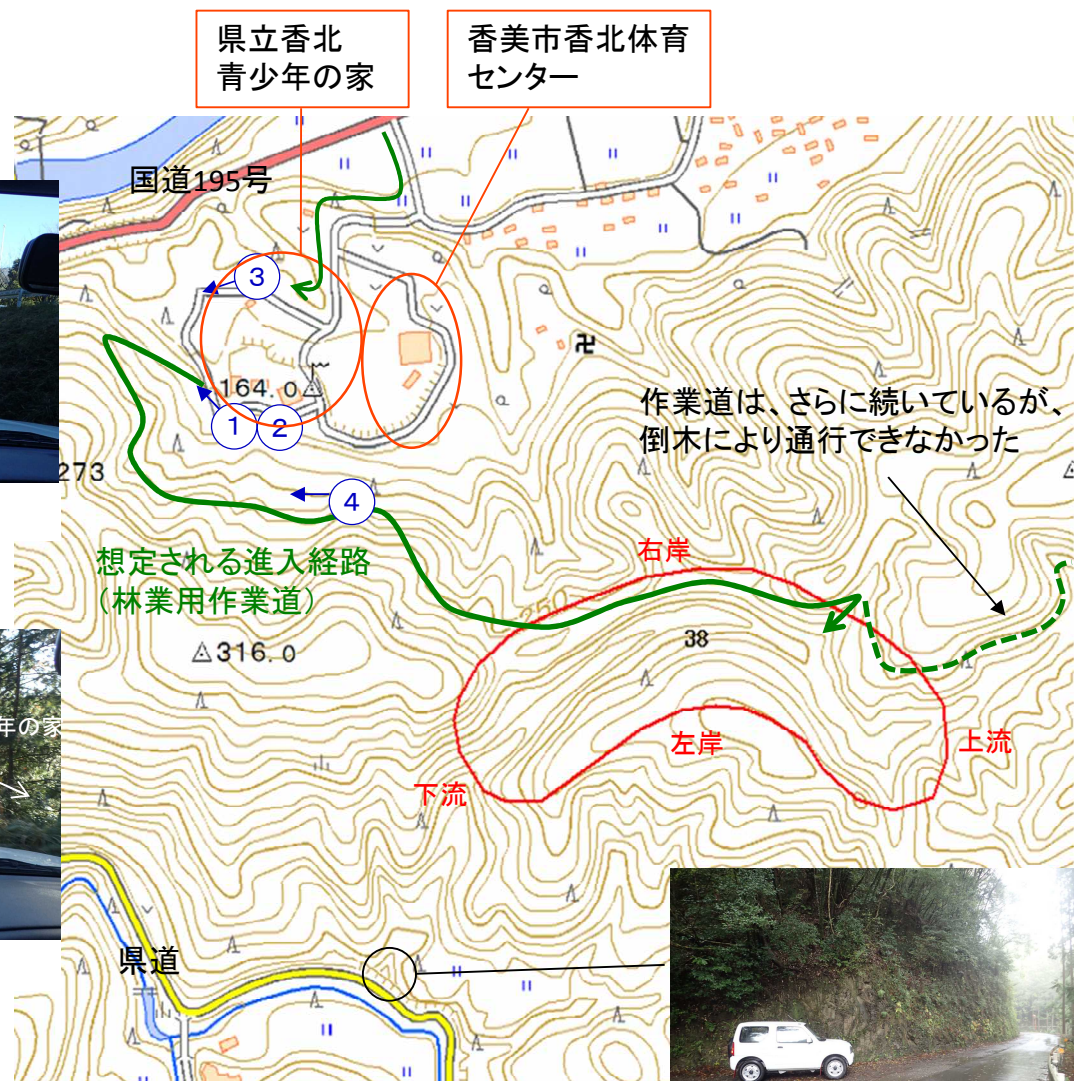
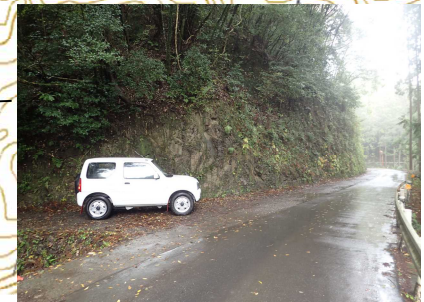
- ・調査対象地への進入は、唯一の進入道路が県立香北青少年の家に面し、そこを經由して、林業用作業道を通行する経路(緑色の線)が想定  
→施設整備の際の工事車両、施設整備後の廃棄物運搬車両による騒音・振動等の影響があると思われる
- ・調査対象地と県立香北青少年の家は、山の尾根で分断されていることから、施設からの直接の影響はないと考えられる

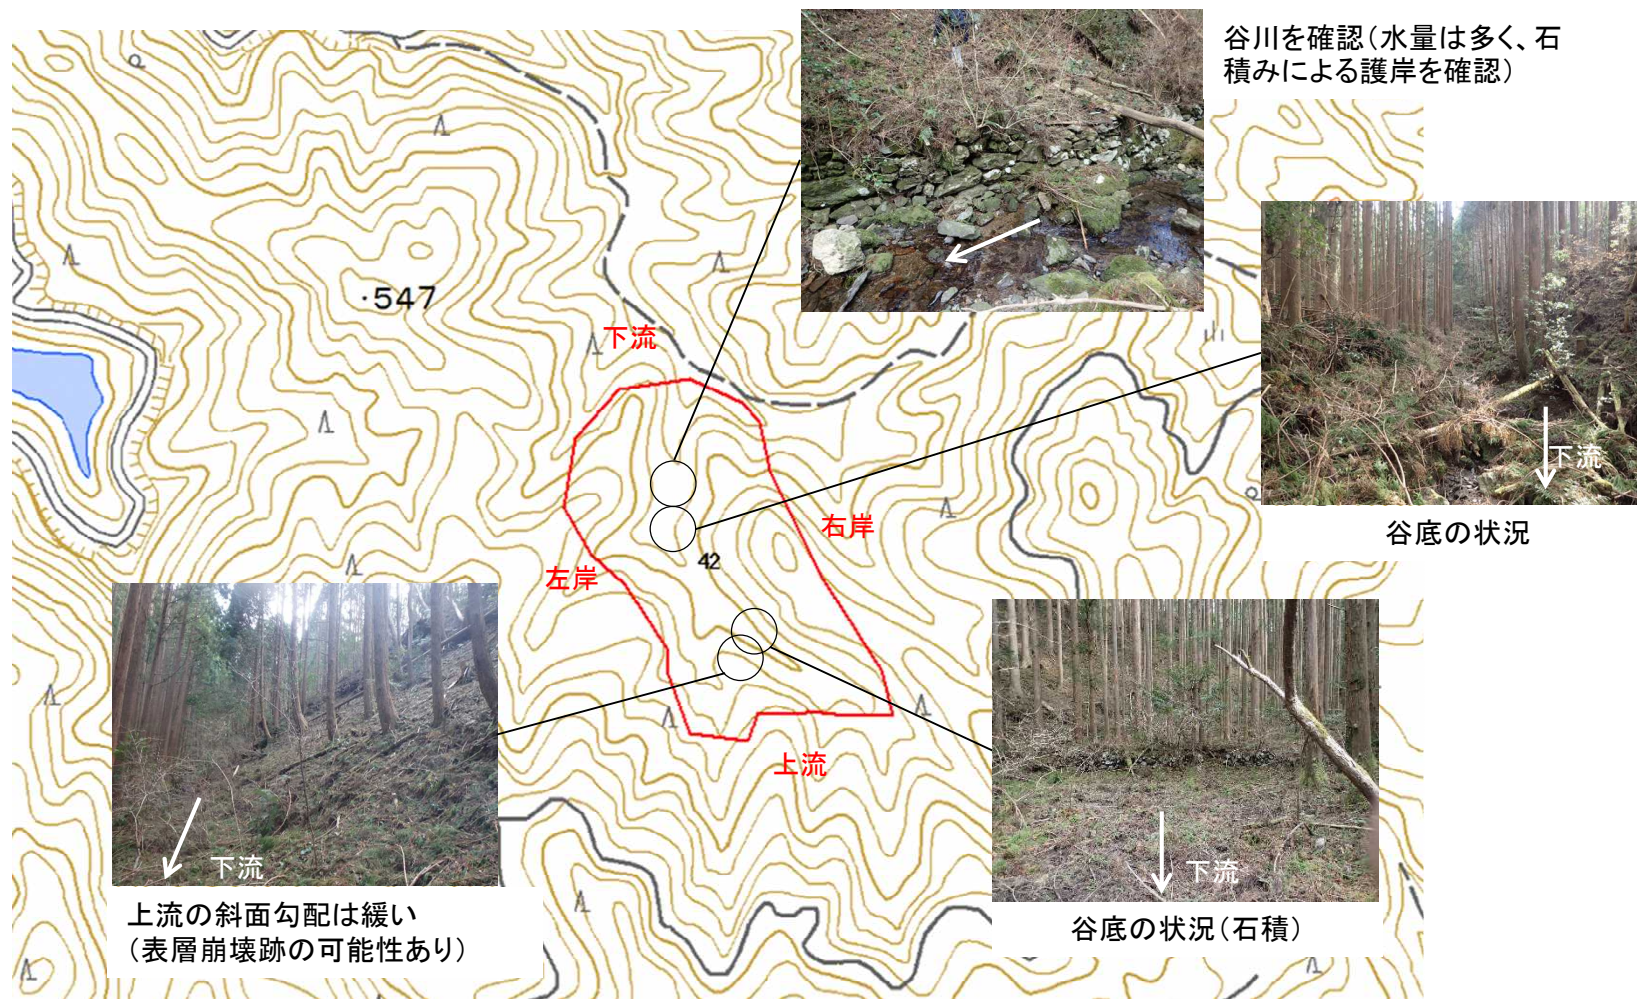
- ・調査対象地は谷地形であり、谷幅は約17~25m程度、谷の斜面は緩やかであった
- ・調査対象地内に谷川が確認され、下流部において、石積みによる護岸が整備した箇所が見られ、水量も多い
- ・上流には、表層崩壊跡である可能性がある勾配の緩い斜面が見られた

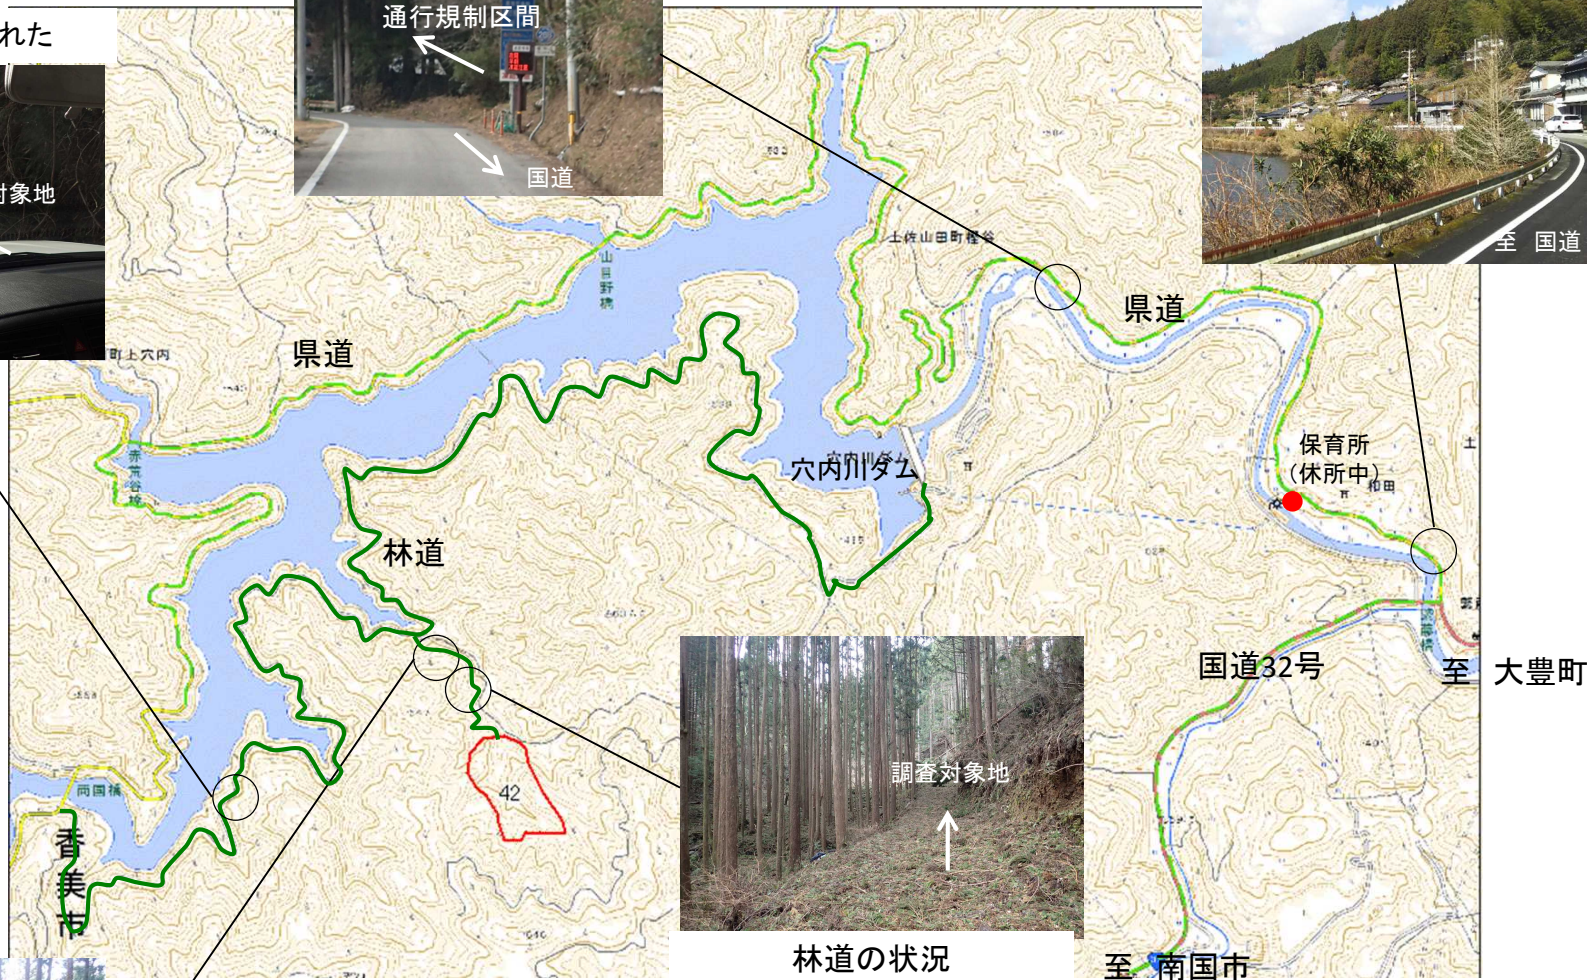
林道の状況

- ・国道32号から調査対象地までは、県道を経由して、林道からの進入となる
- ・県道は集落(休所中の保育所あり)を通行する。また、異常気象時の通行規制区間があり、豪雨時(連続雨量200mm又は時間雨量50mm以上の時)は全面通行止となる
- ・林道は幅員狭小(約3.0~3.5m程度)で線形不良、未舗装であり、倒木や落石が多く見られた
- ・林道区間の標高の最高地点は約500m程度であった

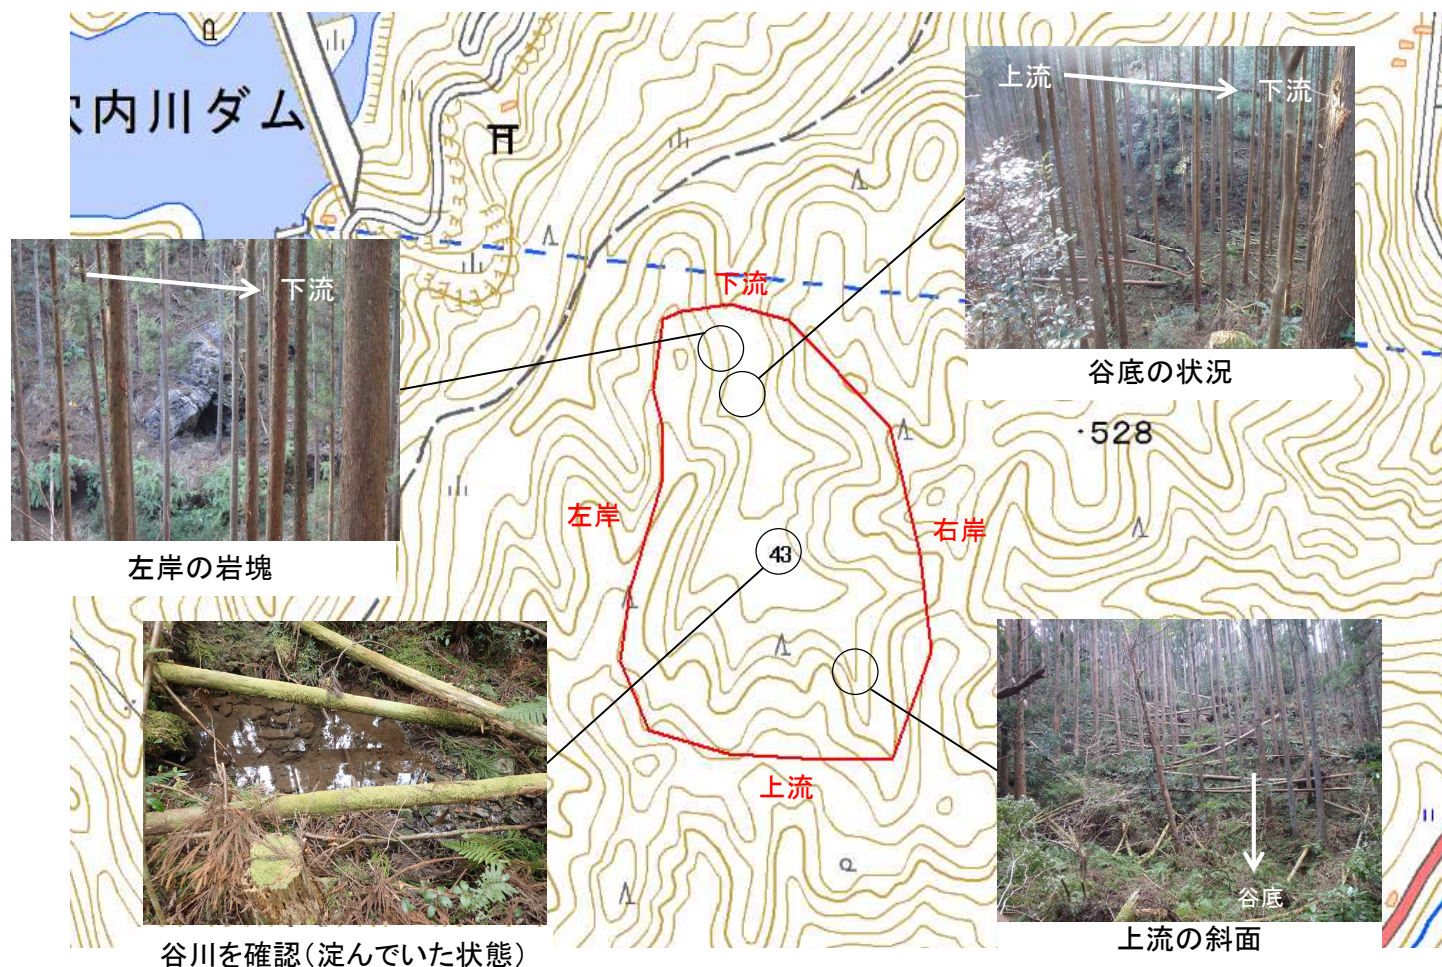
- ・調査対象地は谷地形であり、中流部の谷底の幅は非常に広く(約30~50m程度)、複数の谷が流入している
- ・調査対象地内に谷川が確認され。その谷川には、水はあるものの流れていない(淀んでいた)状態であり、水量は少ない
- ・下流部の左岸に岩塊(直径15m程度)が確認された
