# 海洋深層水の水質等の調査研究 ～取水管の内部調査～

川北浩久<sup>\*1</sup>・阿部祐子<sup>\*1</sup>・荻田淑彦<sup>\*2</sup>・田村光政<sup>\*3</sup>

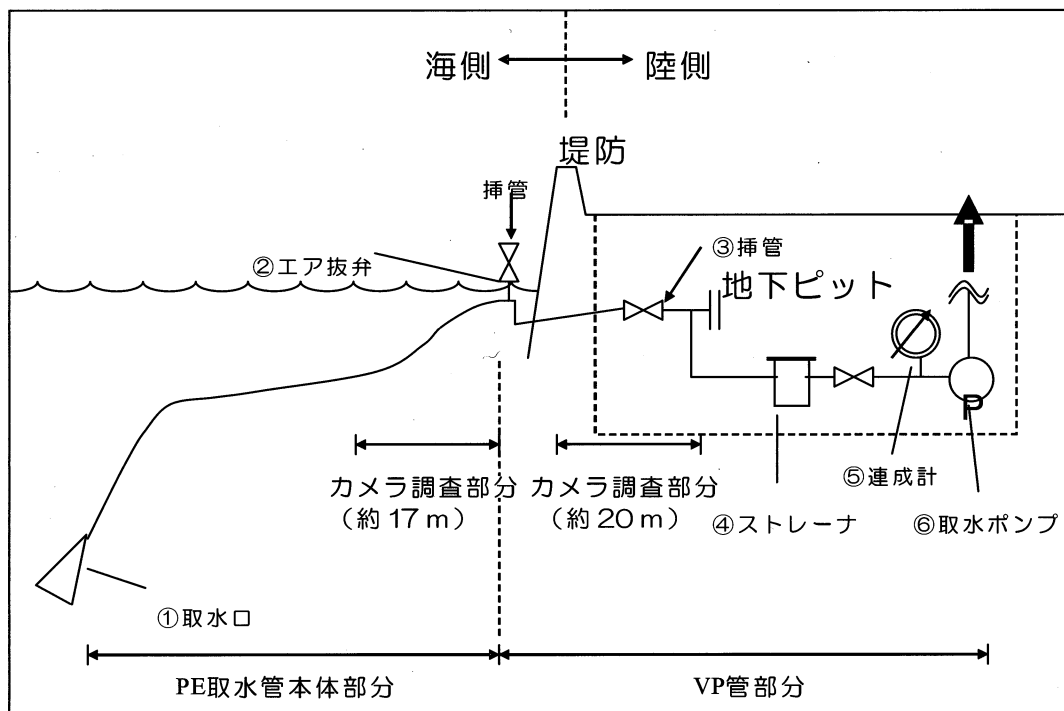
図1 深層水取水管全体

深層水取水管全体図を図1に示した。

調査は、深層水取水管（陸上塩ビ部：図1③→②方向約17m、海底下PE管部：図②→①方向約20m）にカメラを挿管し、内壁汚損状況、シルト等の堆積状況の撮影調査を行った。また、比較対照として、表層水取水管（VP管）も同様に撮影調査を行った。
