## 2. 新たな道路計画案の設計方針

## (1)安全で円滑な交通の確保

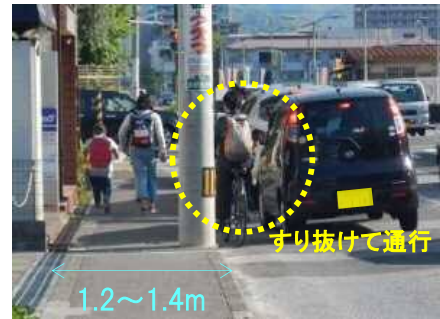
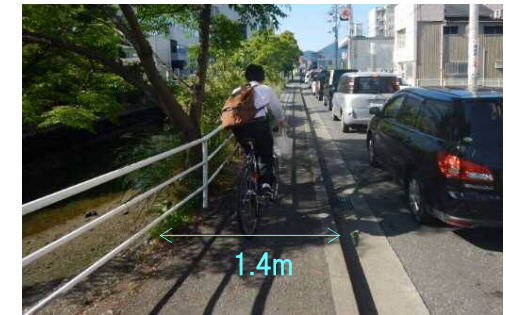
## 現在の歩道

- ・ 中断区間の狭いところでは幅が1.2~1.4mしかない。
- ・ 歩行者と自転車のすれ違いができず、自転車は車の間をすり抜けて走行。
- ・ 西側は電柱もあり、車いすが走行できない。

歩道が狭く、通学児童や高齢者等が危険

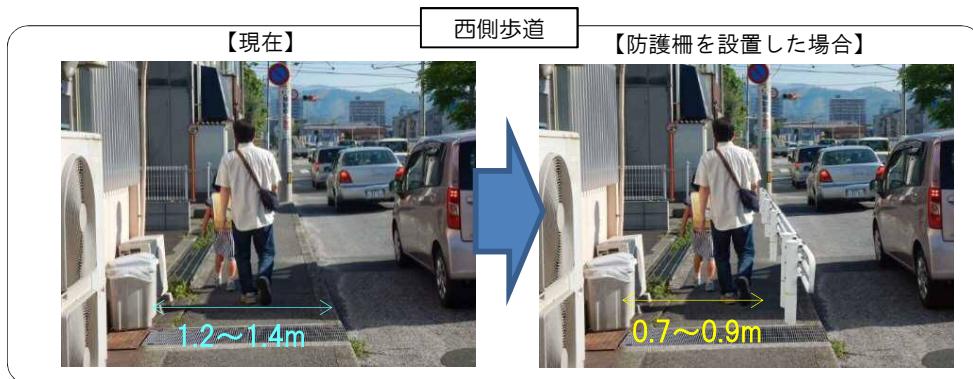
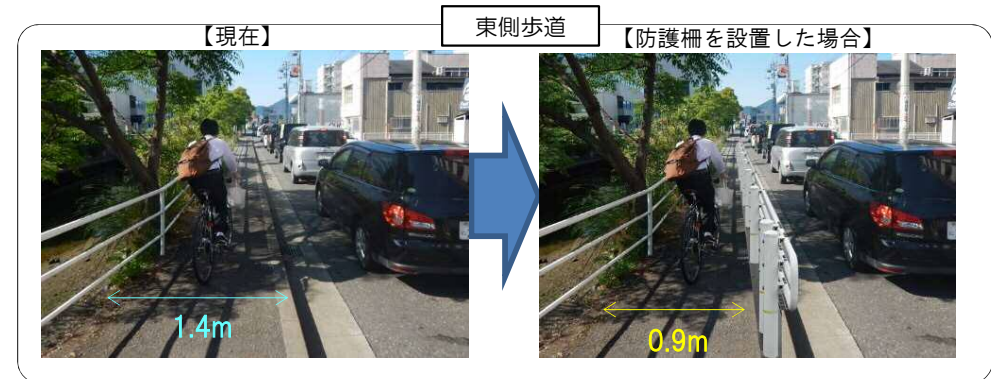
## 現在の歩道幅での安全対策

- ・ 現在の歩道は、1人(または自転車1台)が通行できる幅しかない。
- ・ 歩道へポールや防護柵を設置する安全対策は、さらに幅員を狭くすることとなり危険。

誰もが安全に通行するためには幅の広い歩道が必要

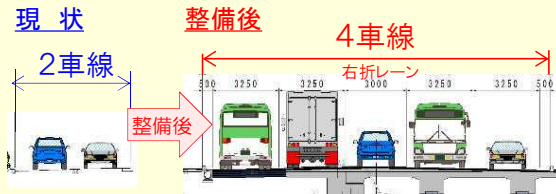
### ■4車線整備により渋滞を解消

- 交通量に十分対応可能な4車線に拡幅
- 交差点部には右折レーンを設置し混雑を抑制
- 広い車道の整備により大型車が通行しても安全

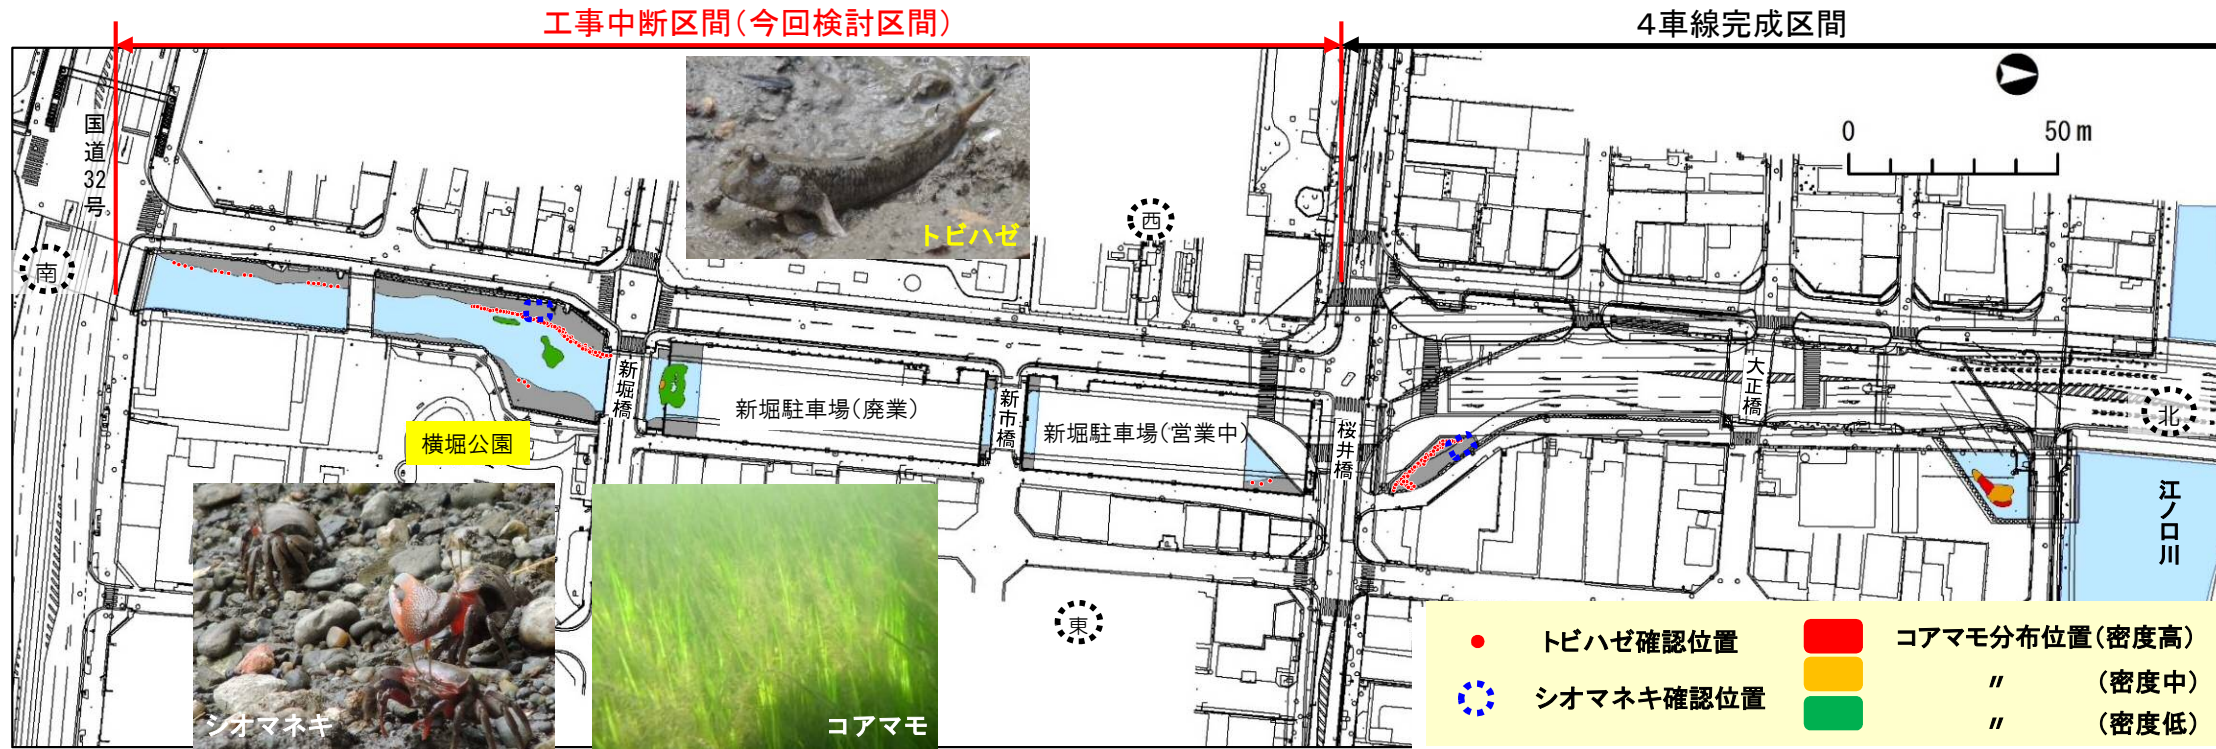
## 1. シオマネキ・トビハゼ・コアマモの分布図

### ・新堀川の干潟に生息する代表的な希少動物

：シオマネキ・トビハゼ

- シオマネキは、主に新堀橋南の西側の干潟で確認。
- トビハゼは、新堀川の干潟全域で確認。

### ・水中に生育する代表的な希少植物：コアマモ

- 新堀橋南側、北側（駐車場撤去部）をはじめ新堀川の広範囲で確認されているが、H30調査では全域にわたり面積及び密度が減少。

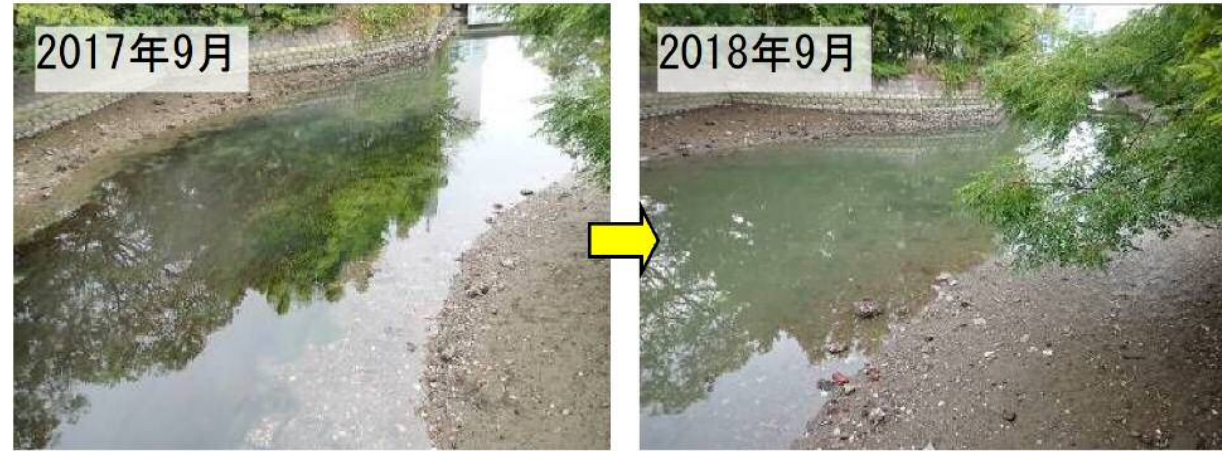
【横堀公園前と四国銀行前のコアマモ分布位置の経年変化】

2008年度に大きく衰退した以外は、2017年度まで長期にわたって高密度群落が発達して維持されていたが、2018年度に前年度面積の1/10大きく縮小し、生育密度が低下。

2008年度以降、消失していたが、2015年度に新たな群落が発現。2017年度にかけて拡大傾向を示したものの、2018年度に再び消失。

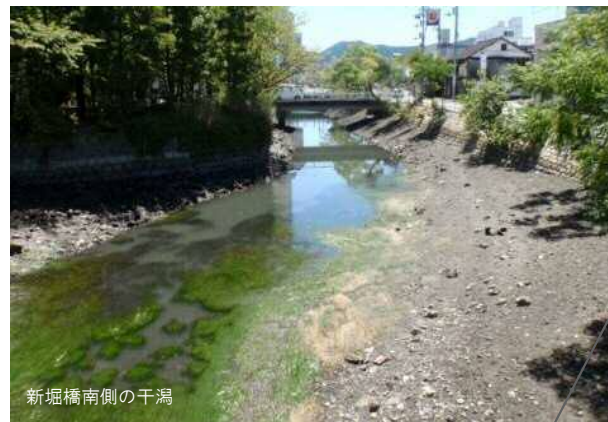
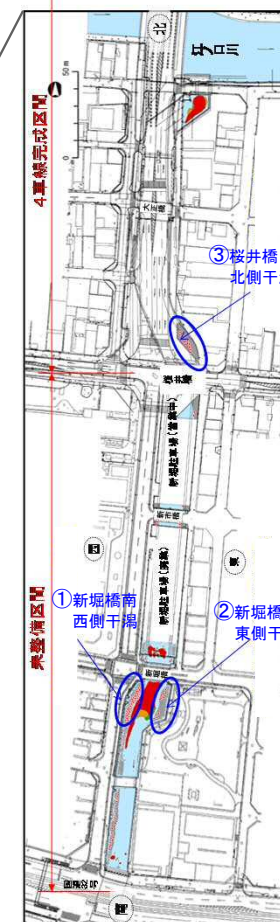
- ・ 新堀川は、江戸時代に築造された高知城下の東端の堀で、鏡川と江ノ口川間の約2.95kmをつないでいる。
- ・ 水域は潮汐の影響を受ける汽水域。
- ・ 主に右図に示す3箇所に干潟が形成されている。

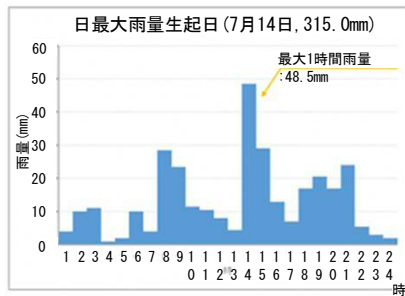
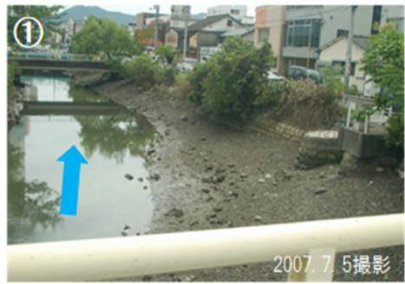
2007年（平成19年）

- 2014（平成26）年は、久万川の増水により万々地区で大きな浸水被害を受けており、過去10カ年で最も大きな出水となった。
- また、新堀川は1日に干満の影響を2回受け、水位が大潮時に約1.9m変化するなど干満差が大きい。
- しかしながら過去10カ年において、新堀橋の南側両岸および桜井橋北側の干潟の形状に大きな変化は確認されない。

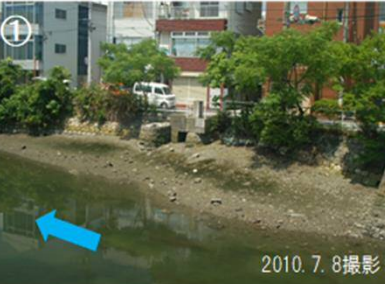
2010年（平成22年）

※過去10年間における最大の日雨量

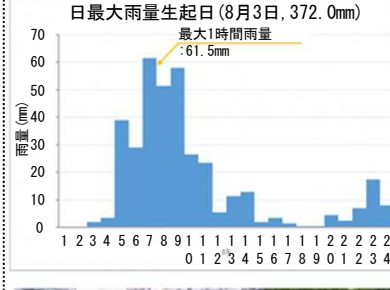
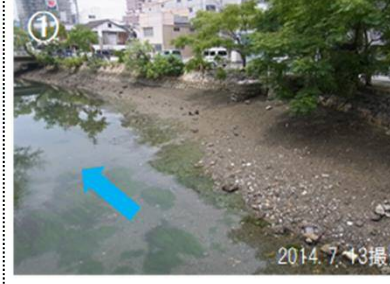
2014年（平成26年）

※過去10年間における最大の時間雨量

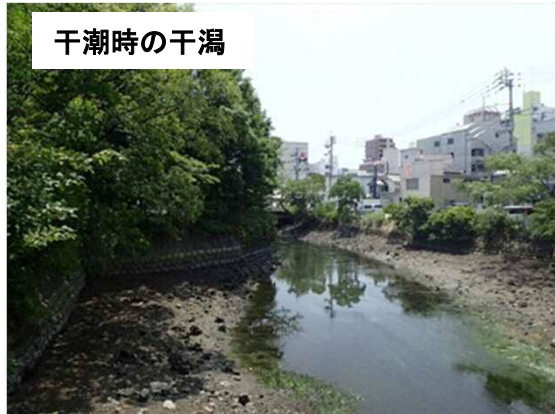
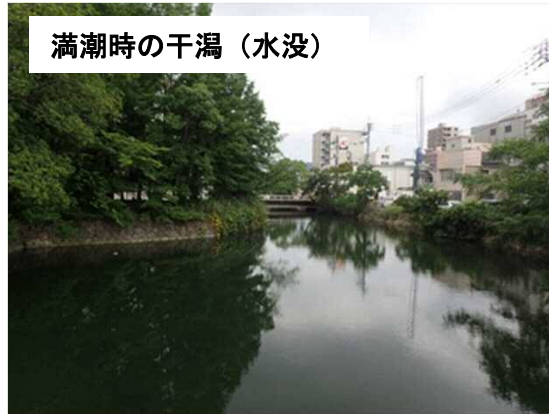
新堀橋南側の干潟

- 最も広い干潟は新堀橋南側（横堀公園前）の両岸に形成。
- 干潟は満潮時に完全に水没。
- 塩性植物は生育していない。
- 新堀川におけるシオマネキの生息地は、干潟の中でも地盤の高い場所に限定。

干潮時の干潟

満潮時の干潟（水没）

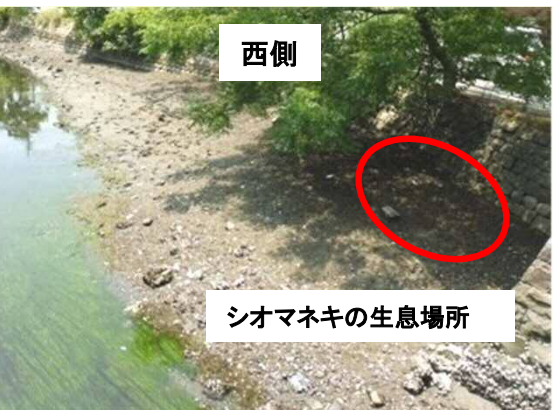
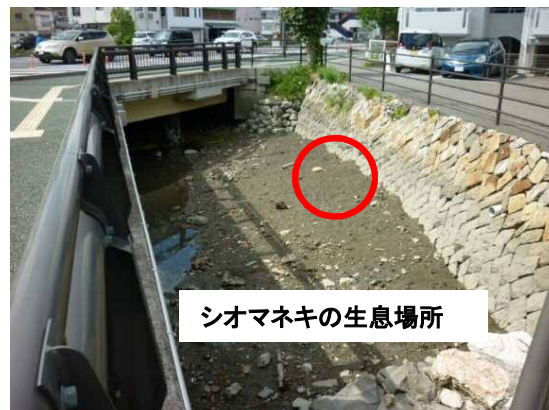
道路完成区間の干潟

シオマネキの生息場所

地盤の高い泥質の場所を好んで生息

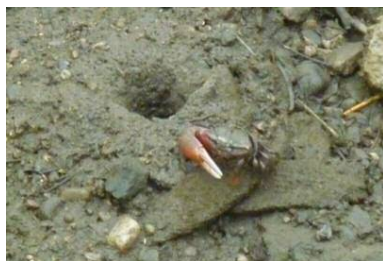
新堀川におけるシオマネキの生息孔と周辺の底質状況

- 新堀川では礫から粗砂～細砂が多いのに比べ、主要な生息が確認されているA、B地区においては、礫が少なくシルト～粘土分が多くを占めている。
- 含泥率でも新堀川は2.4～24.0%であるのに対し、A地区では約65%、B地区では平均して約45%である。

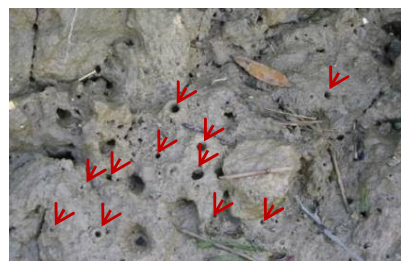
A地区におけるシオマネキの生息孔と周辺の底質状況

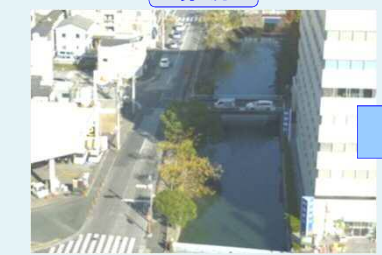
<p><b>現況</b></p>

<ul style="list-style-type: none"> <li>・東西の石垣が連続して見える。</li> </ul>	<p><b>新たな道路計画案(イメージ)</b></p>

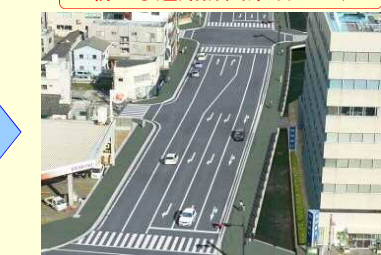
<ul style="list-style-type: none"> <li>・東側は連続して石垣が見える。</li> <li>・西側は保存されるが上から見えない。</li> </ul>
---	--

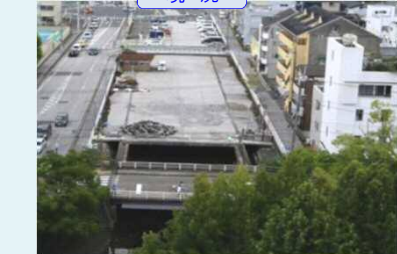
<p><b>現況</b></p>

<ul style="list-style-type: none"> <li>・駐車場で覆われ新堀川が見えない。</li> </ul>	<p><b>新たな道路計画案(イメージ)</b></p>

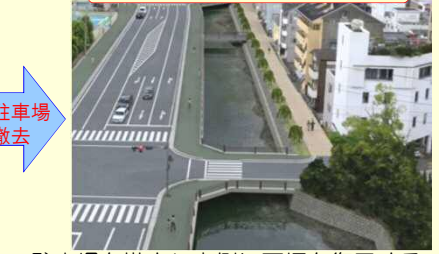
<p>駐車場撤去</p> <ul style="list-style-type: none"> <li>・駐車場を撤去し東側に石垣を復元する。</li> <li>・横堀公園を一部切り込み石垣を再生する。</li> </ul>
--	---

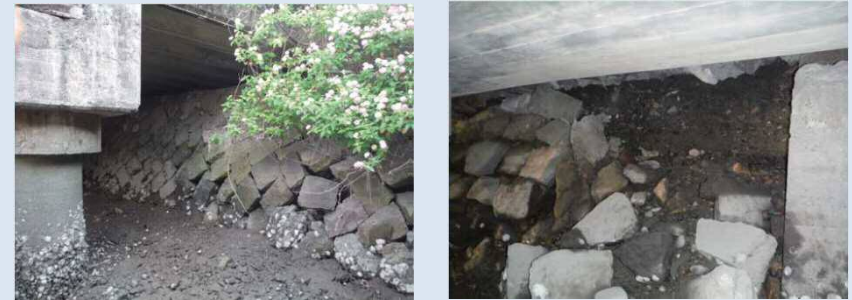
駐車場下区間の石積の孕み、崩壊状況

- 横堀公園前のように、現在の位置を変更する場合、昔ながらの古い積み方で復元するのか、今の石垣をそのまま復元するのか
- 石垣が孕んでいたり、崩れた箇所について、どのように保存していくのか
- 南海地震や高知大空襲等の災害等によって被災を受け、その時代の時代の積み方や石材で復旧されていることが推定されるため、様々な種類の石垣をどのように保存していくか
- コンクリート護岸の裏側に昔の石垣が確認された場合、その石垣の保存方法について、表面処理等も含め検討が必要
- 発掘調査により、一部の範囲において建設当初の石垣が推定され、建設当時と現在の積み方等で、差異が明らかとなった場合の保存の方法

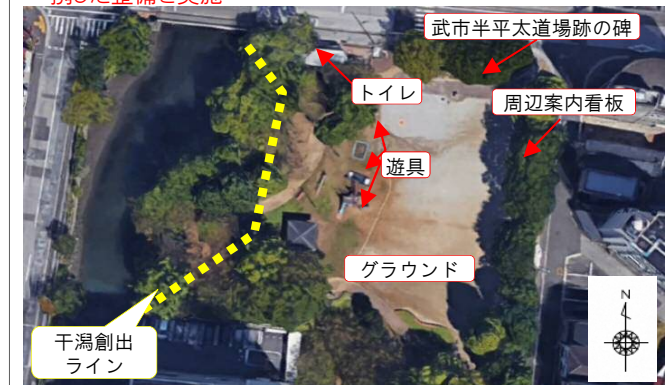
- ・新堀川を望むことができる開放的な空間となるよう高知市と連携した整備を実施

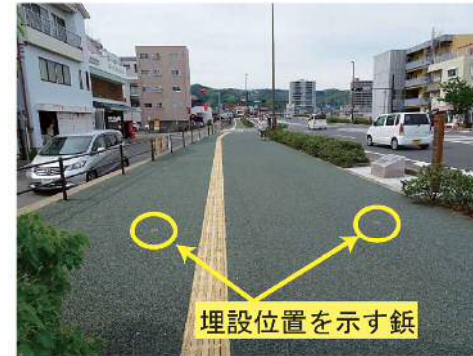
- ・雁木埋設保存時には、位置を示すマーキングや埋設前の写真を現地に設置。
- ・はりまや工区の整備を行った場合でも、新堀川の川幅がわかるよう、路面へのマーキングや写真等により紹介する方法を検討。
- ・案内施設については、これまで設置されている様式に合わせて統一感を持たせます。

位置を示す鉄（雁木）

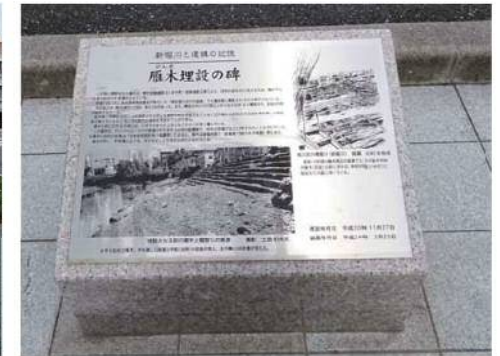
写真付きの案内碑

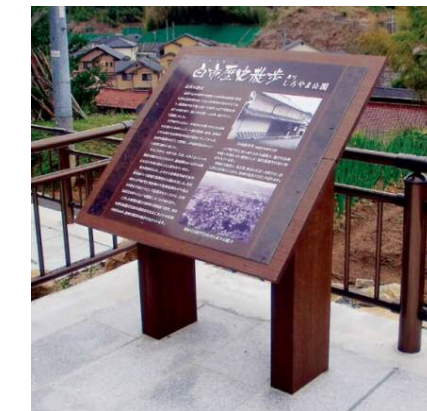
- ・東側歩道や横堀公園において、新堀川に生息する希少動植物に関する情報板や、保全対策等に関する説明板を設置します。

希少動植物情報板のイメージ

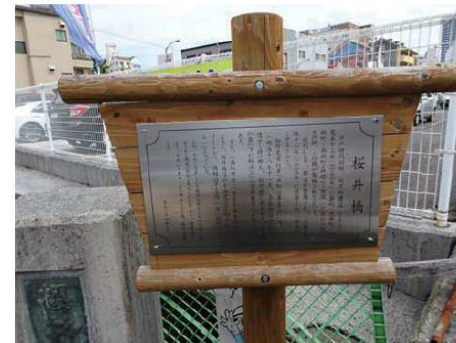
史跡関係の案内板

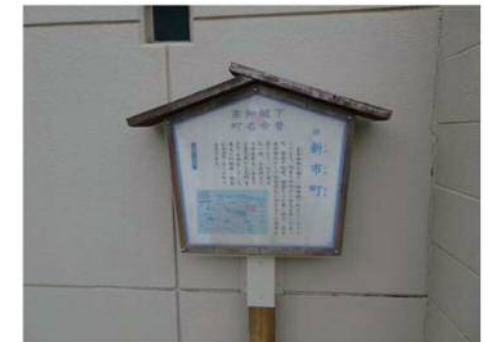
旧町名に関する案内板
