## 「経年劣化対策」に関する回答要旨

問⑨ 経年劣化による危険性はないのですか。

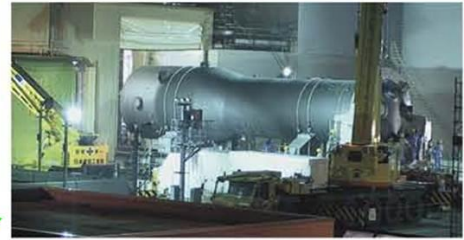
主な大型改良工事	実施年月	使用年数*
1号機蒸気発生器および低圧タービン取替工事	H10. 6月	20.8年
2号機低圧タービン取替工事	H12. 8月	19.4年
1号機原子炉容器ふた取替工事	H13. 2月	23.4年
2号機蒸気発生器および原子炉容器ふた取替工事	H14. 1月	20.9年
1号機原子炉容器炉内構造物取替工事	H17. 3月	27.5年
2号機原子炉容器炉内構造物取替工事	H18. 3月	25.0年
1,2号機中央制御盤等取替工事	H21. 8月	31.9年(1号)

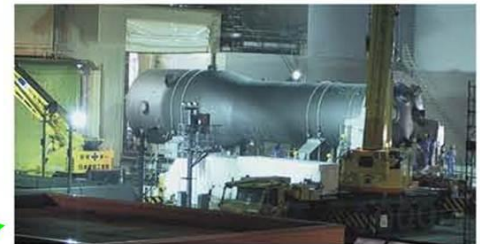
図⑨-1-2 大型改良工事のイメージ
