高知県立学校施設長寿命化計画の策定に関する議案

高知県立学校施設長寿命化計画
(案)

高知県教育委員会

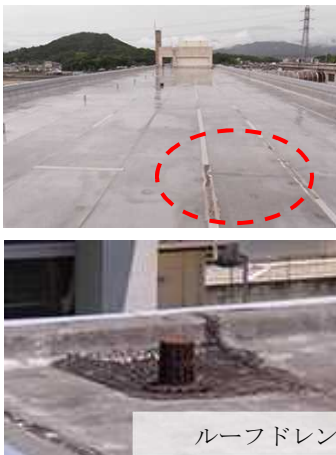
| 項目 | チェックポイント | 参考（写真等） |
|---|--|---|
| 屋上 防水 ドレン | <input type="checkbox"/> 屋根の仕上げにひび割れやシートの破断、ひどい劣化がないか。 <input type="checkbox"/> 防水シートを留めている金物がはずれている部分がないか。 <input type="checkbox"/> 雑草が生えていないか。 <input type="checkbox"/> ルーフドレン※ の廻りに枯葉や土が溜まっていないか。 ※屋上の雨水排水口。雨水を集め、樋を介して地上に排水する。 | |

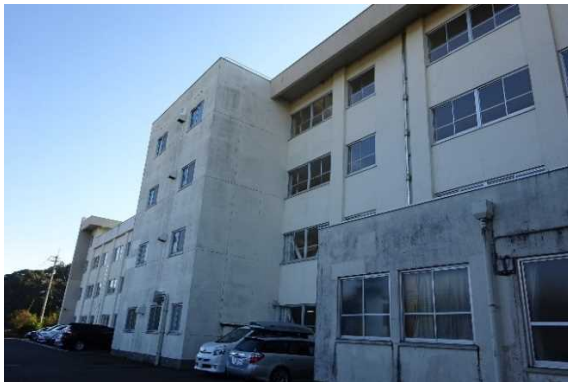
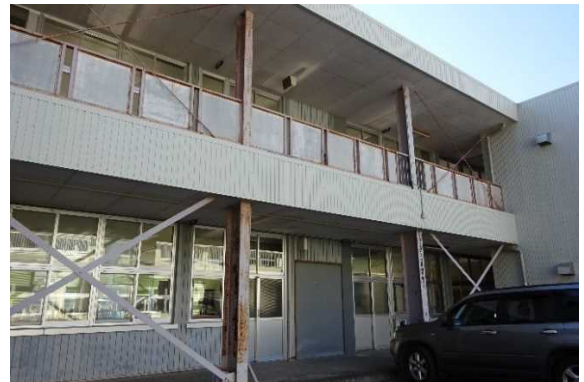
校舎の様子（左：本館 右：専門第二棟）

| 老朽化調査 結果の概要 | <ul style="list-style-type: none"> 校舎棟の外壁について、クラックから雨漏りしている箇所が見られた。 校舎棟内では使用していない和式トイレの封水が切れ、臭いがしていた。 食品加工の実習室の床の水はけが悪いなどの課題があった。 一部の校舎棟では内装材等の著しい劣化が見られた。 |

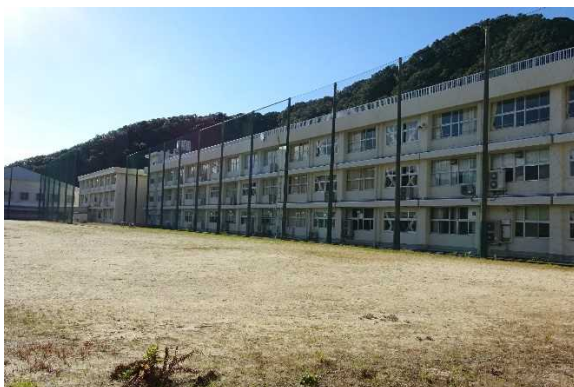
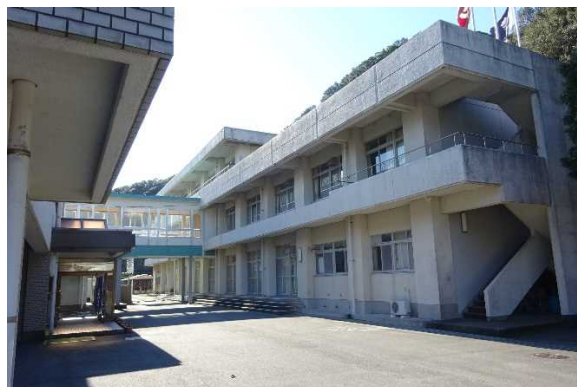
校舎の様子（左：特別教室棟（奥）と本館（手前） 右：多目的教室棟）

| 老朽化調査結果の概要 | <ul style="list-style-type: none"> 特別教室棟等は耐震工事に合わせて外部、内部の改修を実施しており、屋上防水や外壁塗装は概ね良好な状態であった。 校舎棟の階段室壁にクラックが見られた。 改修を実施していない部分については、多目的教室棟で屋上防水の劣化と天井の雨漏り跡が見られ、校舎棟では内装の経年劣化が見られた。 |

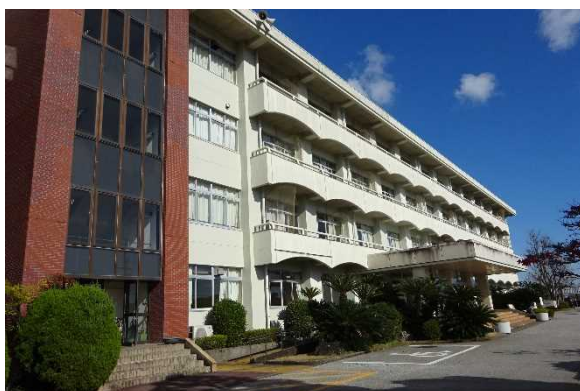
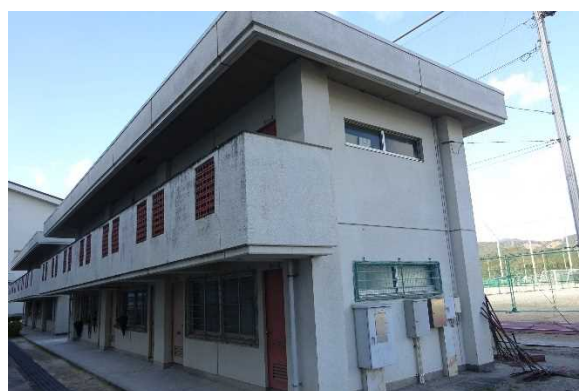
校舎の様子 (左：南校舎 右：部室)

| 老朽化調査結果の概要 | <ul style="list-style-type: none"> ・ 部室棟外壁のコンクリート部分の劣化が目立った。 ・ 校舎棟の外壁塗装は比較的良好な状態であったが、部分的なクラック、タイル張りのエフロッセンスが見られた。 ・ 設備の室外機の一部に錆が見られた。 ・ 校舎の内装は良好な状態であった。日常の清掃による維持管理が適切に行われている様子であった。 |

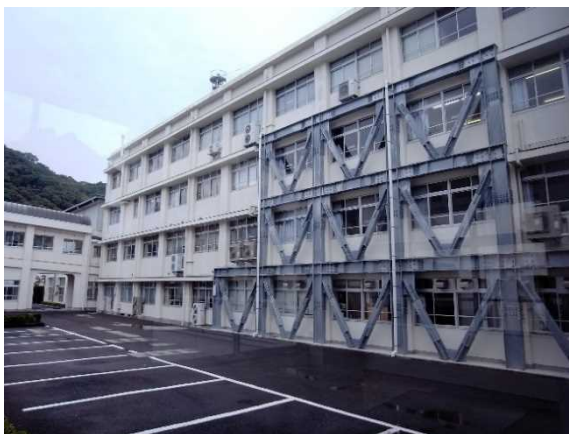
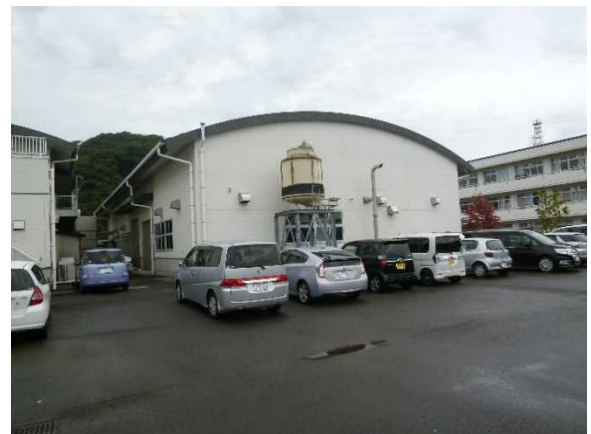
校舎の様子（左：北舎 右：機関総合実習棟）

| 老朽化調査結果の概要 | <ul style="list-style-type: none"> ・ 外壁に部分的な塗装の剥がれや白化が見られた。 ・ 設備の室外機の一部に錆が見られた。 ・ 学校施設管理者へのヒアリングでは、塩害による支障はあまり生じていないとのことであった。 ・ 実習棟（S 造）は比較的新しいが、外壁の ALC 板に隙間が空く不具合が生じていた。 |

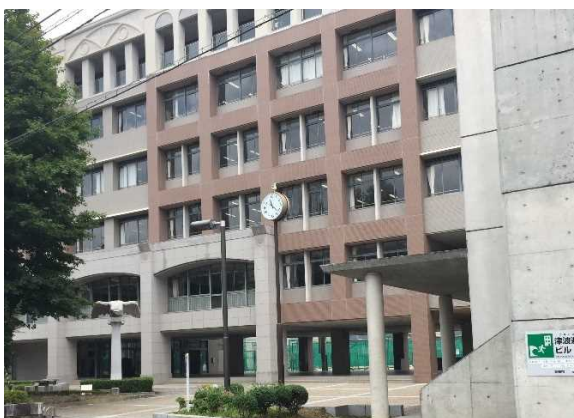
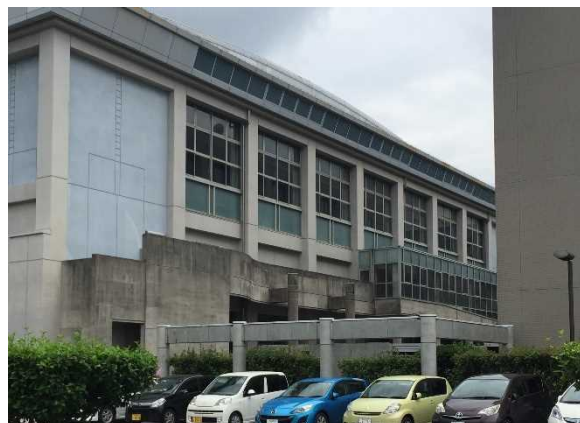
校舎の様子（左：本館 右：体育館）

| 老朽化調査結果の概要 | <ul style="list-style-type: none"> 一部の屋上の梁型やペントハウスの外壁にクラックや塗装劣化が見られたが、全体的な外装は良好な状態であった。 校舎棟内では、窓サッシが大きいいため、フローリング端部に日焼けによる劣化が見られた。 |

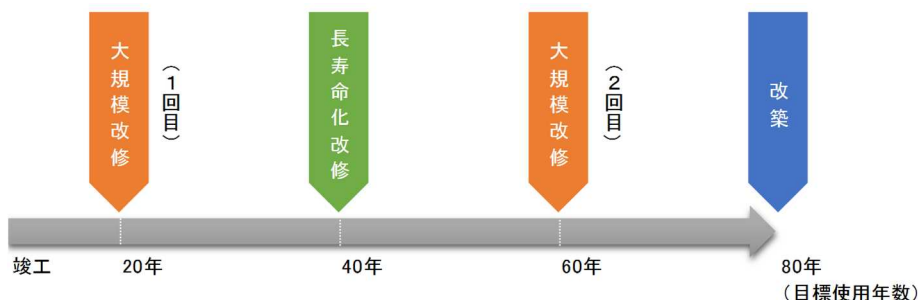
図 6.1 長寿命化の基本的な改修周期

学校施設の長寿命化を図るためには、これまで示してきたように、一定の周期で改修を行い、建物を健全な状態で保ち続ける予防保全型の施設整備が必要であり、そのための基本的な改修周期は図 6.1 のとおりである。

| 図番号 | 名称 | 条件 | 備考 |
|---|---|--|--|
| 図 6.4 | 長寿命化型 (標準的長寿命化) | 築 20 年 大規模改修 (1 回目) 築 40 年 長寿命化改修 築 60 年 大規模改修 (2 回目) 築 80 年 改築 | 長寿命化の基本的な改修周期 (図 6.1) に基づき、該当施設を全て築年数に従い、長寿命化改修、大規模改修を実施する |
