# 『施設整備』及び 『周辺安全対策』の取組状況などについて

令和3年2月  
高知県、（公財）エコサイクル高知

# 『施設整備に向けた取組』の状況について

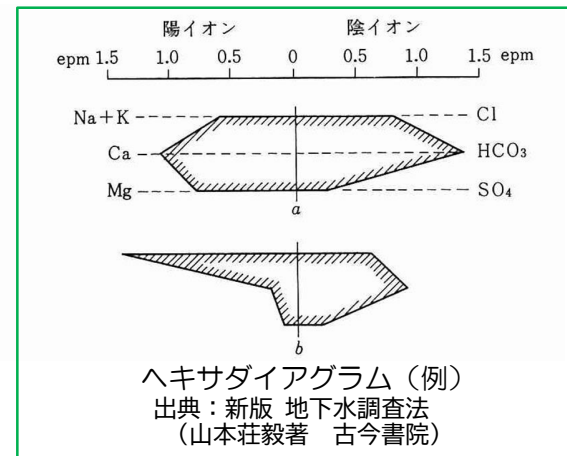
### (イ) 地下水・湧水の水質分析調査

- 建設予定地周辺の地下水及び湧水を採水し（令和2年4月、11月）、イオン（ $\text{Na}^+$ ,  $\text{K}^+$ ,  $\text{Ca}^{2+}$ ,  $\text{Mg}^{2+}$ ,  $\text{Cl}^-$ ,  $\text{HCO}_3^-$ ,  $\text{SO}_4^{2-}$ ）分析を行い、その結果からヘキサダイアグラムを作成し、水質の傾向を比較しました。
- ヘキサダイアグラムを比較した結果、2回ともボーリングNo.2、3、4、5、7と湧水S-3（地下水追跡調査の観測地点No.1）、湧水S-1、2（ボーリングを実施した箇所に湧出する地下水）の形は同様の形状（ $\text{Ca}^{2+}$ 、 $\text{HCO}_3^-$ がの値が他より大きくなる傾向）を示しました。

- (ア) 地下水追跡調査と (イ) 地下水・湧水の水質分析調査から、建設予定地の地下水は北と東の斜面下方に流出していると考えられます。

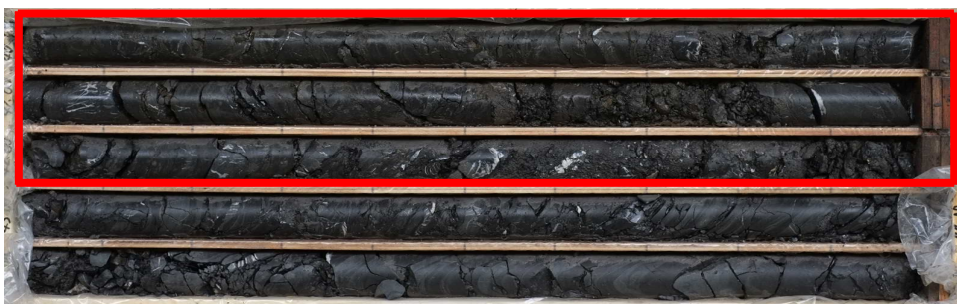
ボーリングNo.4 40.00～45.00m

- 調査の結果、調査した8箇所（1箇所欠測）のうち、4箇所のボーリング孔において、地下水の流動層が確認されました。
- 地下水が流動している深さのボーリングコアを確認した結果、亀裂等が確認されており、石灰岩や砂岩・泥質岩が混在している箇所で亀裂等を地下水が流動していることが確認できました。

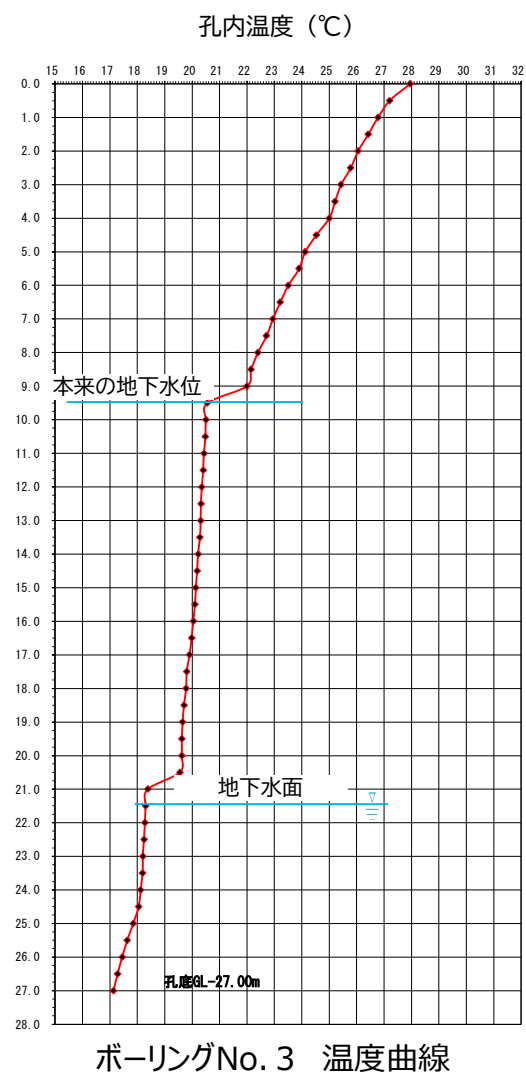
- 昨年7月に、ボーリング調査で掘削した孔の深度ごとの孔内温度を測定し、地下水位の低下の有無、あわせて地下水の流動層を確認しました。
  - 深度別の温度により作成する温度曲線は、地下水の影響を受けない場合、
    - ・ 地下水位より上の区間では、地表の温度が高いため地表に向けて温度が上昇します。
    - ・ 地下水位より下の区間では、温度変化が少なく、ほぼ鉛直に近い形状になります。
  - 地下水温は16~18℃であるため、夏季には地下水温によって孔内の温度が低下しますので、温度変化が大きくなる深度が、地下水の流動箇所、ボーリング掘削の影響\*を受ける前の地下水位と考えられます。  
※地下水が存在する層より深い場所にある透水層まで掘削することによって地下水位が低下すること
  - 9箇所の温度検層の結果、No.3については、地表から-9.50m付近に、直前と直下の層と異なる温度低下（上昇）の傾向の急激な違いが認められました。
  - また、地下水面以深では、地表から-24.5mを境に温度変化が認められました。
  - No.3以外の地点については、温度曲線の傾向に深度による大きな違いは確認されませんでした。
- ▼
- No.3について、地下水調査で確認された水位はボーリングの掘削により低下した地下水位であり、地表から-9.50m付近が本来の地下水位と考えられます。
  - 同じく、No.3の地下水面以深では、地表から-24.5mを境に温度変化があり、地下水流入層の可能性があると考えられます。
  - No.3以外の地点については、大きな地下水流入層はないと推察されます。

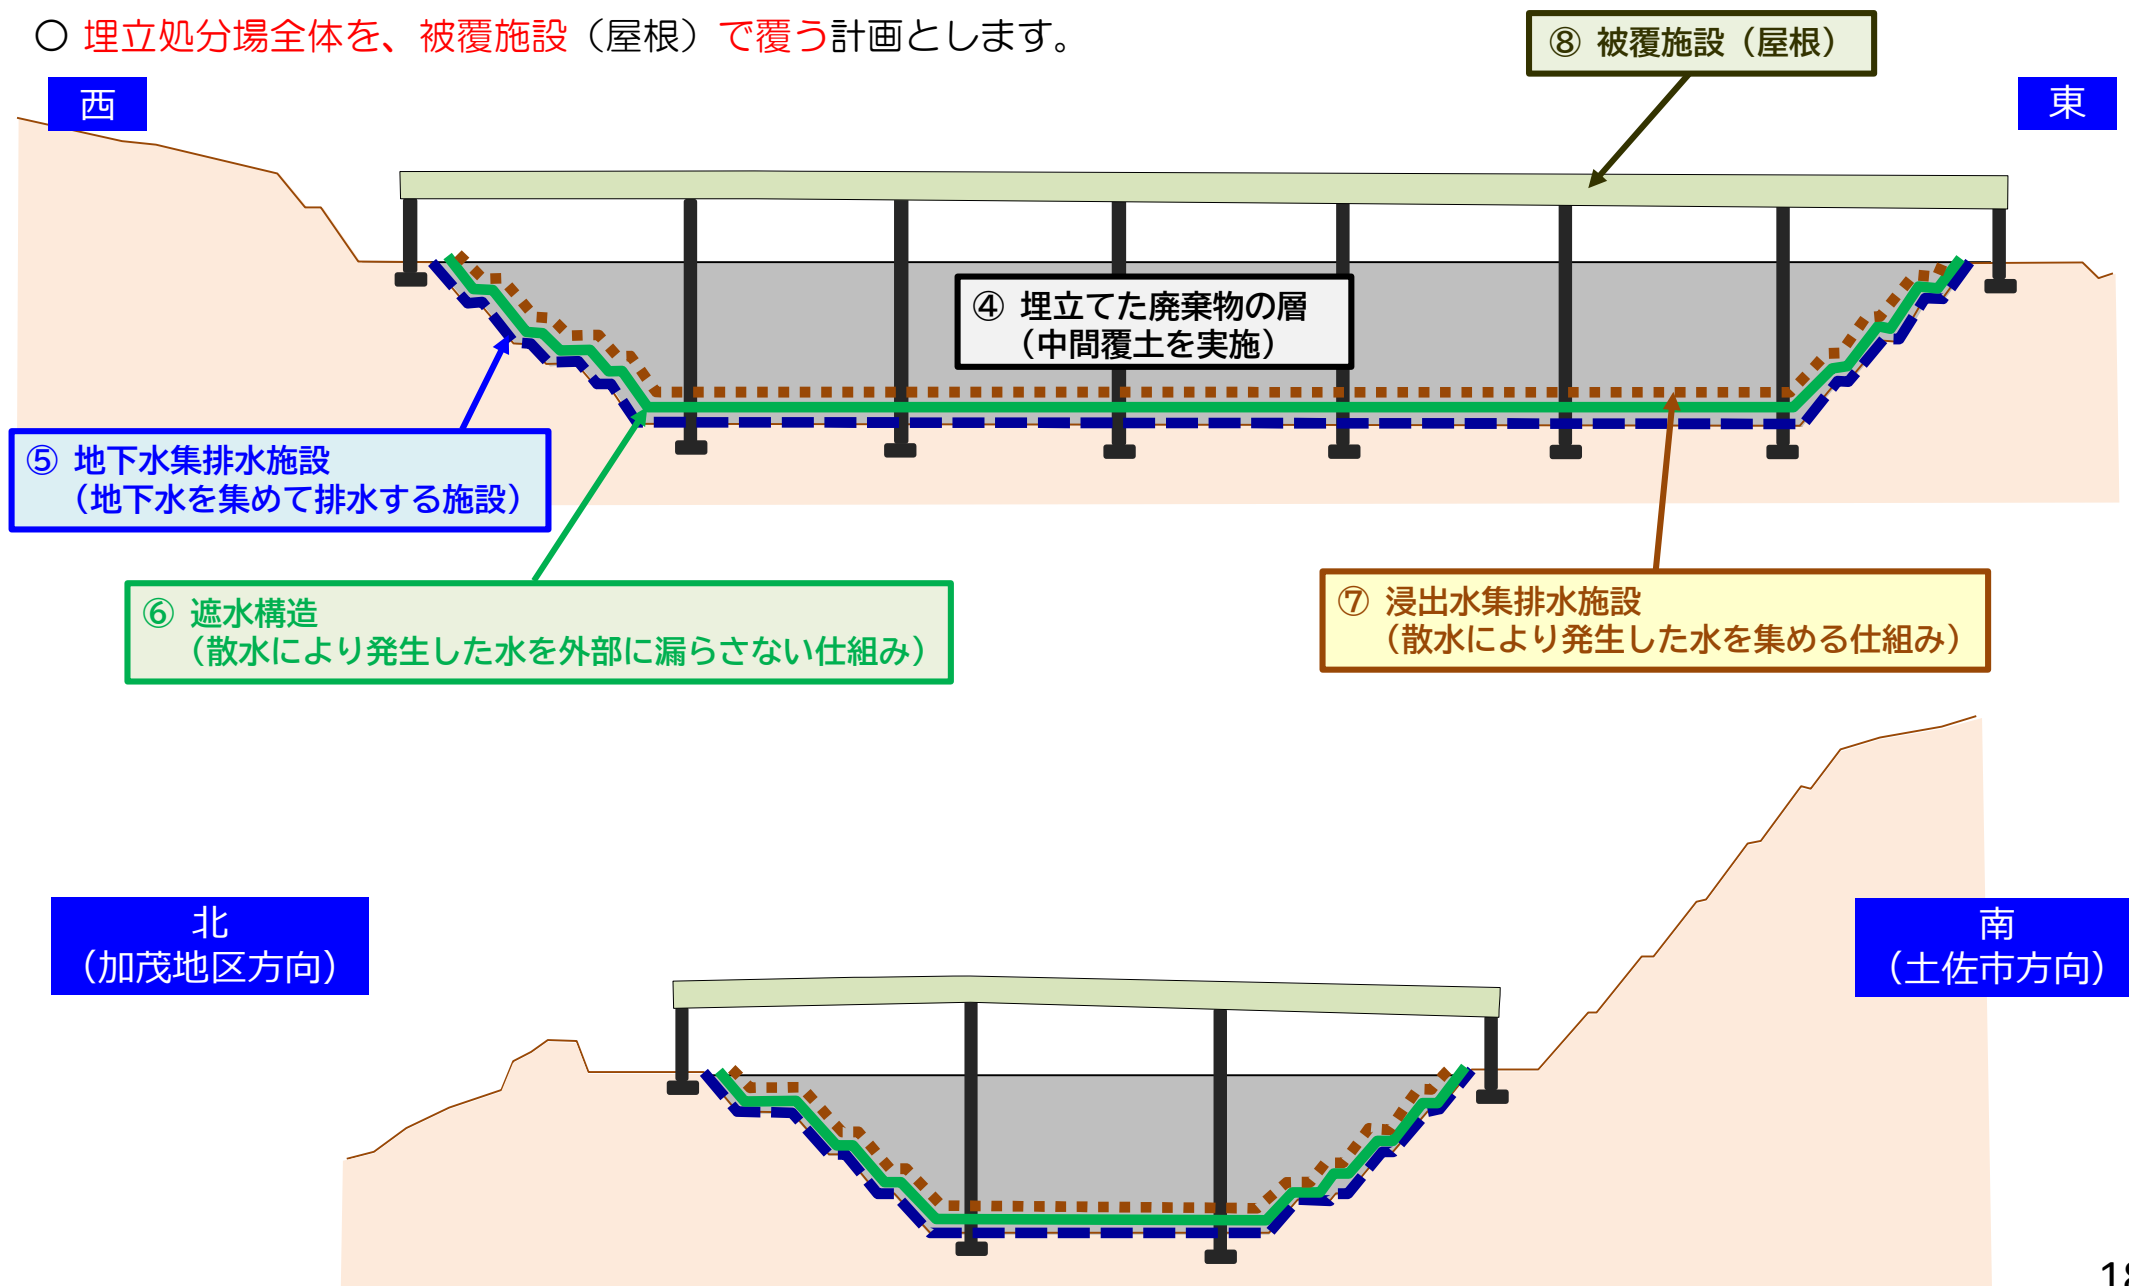
#### 埋立処分場を東西方向、南北方向から見た断面（イメージ）

- 廃棄物を埋立てる場所（埋立処分場）は、大部分を地盤を掘削して造ります。
- 埋立処分場全体を、被覆施設（屋根）で覆う計画とします。

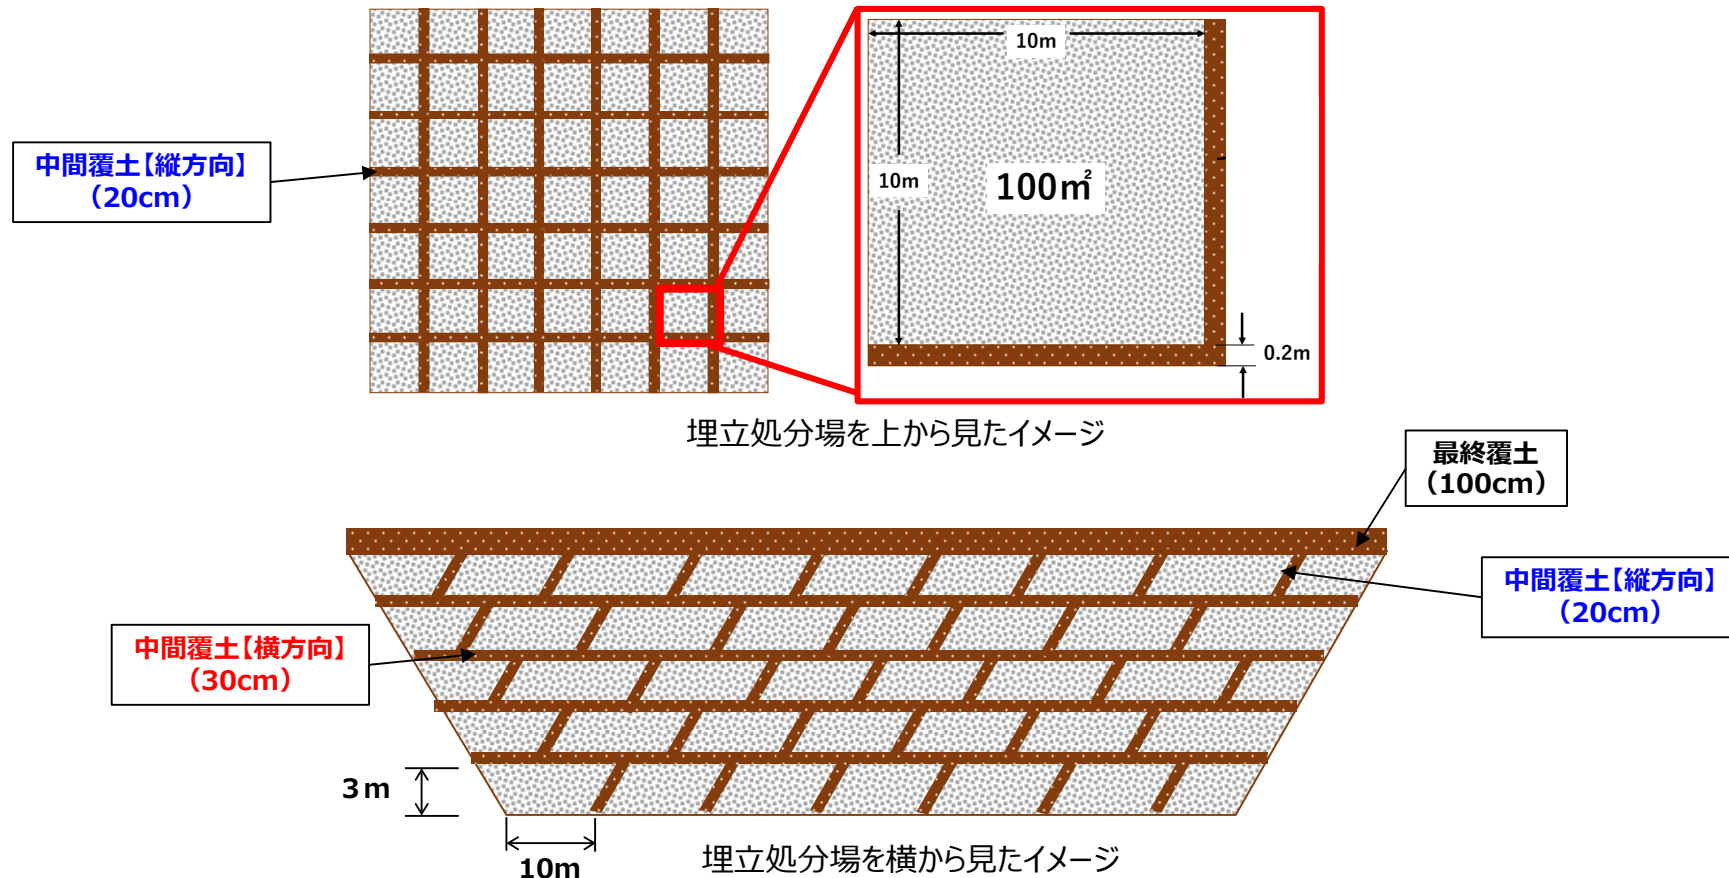
- 新たに整備する処分場は、悪臭の発生防止や廃棄物の飛散・流出防止を目的とした法令等に基づく**中間覆土**（廃棄物を定期的に土砂で覆う）は**必要ありません**。
- しかし、水を通しやすい礫（レキ）等で**中間覆土**をすることで、散水した水が**水平（横）方向にも移動し、広い範囲の廃棄物層内に浸透しやすくなります**。また、**隙間のある礫の中を空気が流入しやすくなります**。
- 加えて、**鉛直（縦）方向にも覆土**することで、散水した水の浸透や空気の流入範囲が**更に広がります**。
- 今回この考え方に基づいて、**中間覆土を実施したいと考えています**。（深さ方向3mごと、横方向10mごと）
- これにより、**同じ散水の量で廃棄物の埃を落とすことのできる範囲を広げるとともに、空気が流入する範囲が広がることで、廃棄物の安定化**（周辺への影響を及ぼさなくなる状態）が**促進**されて、**早期の埋め立て処分場の廃止につながります**。

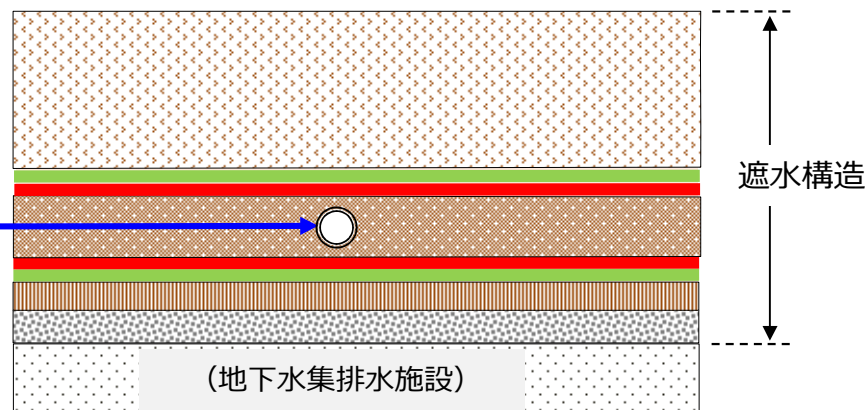
漏水検知システム設置イメージ図

- 埋立地底面部の遮水シートと遮水シートの間には、漏水を検知するための仕組み（漏水検知システム）として、孔の開いた管を設置します。
- 上層の遮水シートに穴が開いていて、散水により発生した水（浸出水）がこの穴を通過した場合は、この管に水が流れますので、この管に水が流れるかどうかによって、遮水シートの損傷の有無を確認することができます。
- 管は埋立地を複数の区画に分けて設置しますので、どこの区画の遮水シートが損傷しているか把握することが可能です。

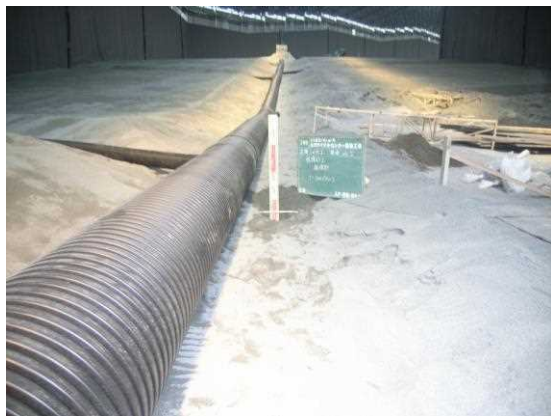
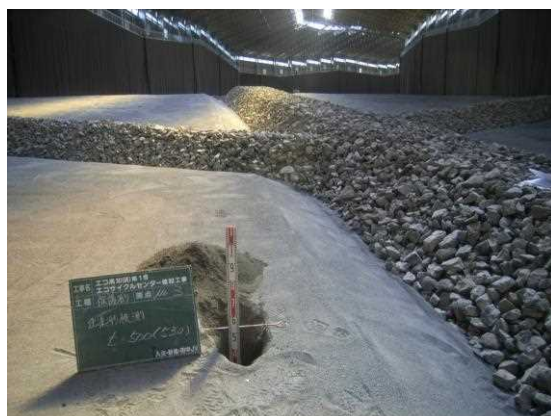
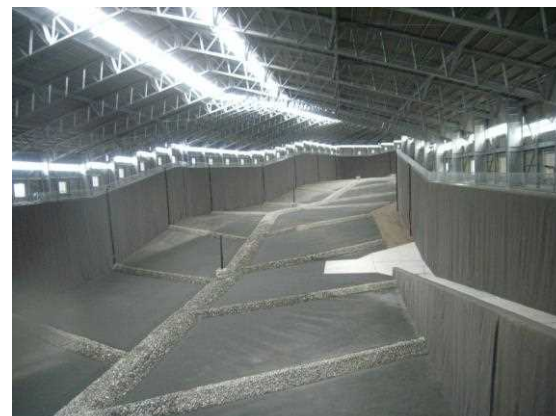
浸出水集排水施設（例）

- 散水により発生した水（浸出水）を集め、その水をきれいに処理する施設へ送るために、浸出水集排水施設を設置します。
- 遮水構造の上に孔の開いた管を設置し、浸出水をその管に集めるようにします。なお、その周りを碎石で覆って、水が管に入りやすくします。

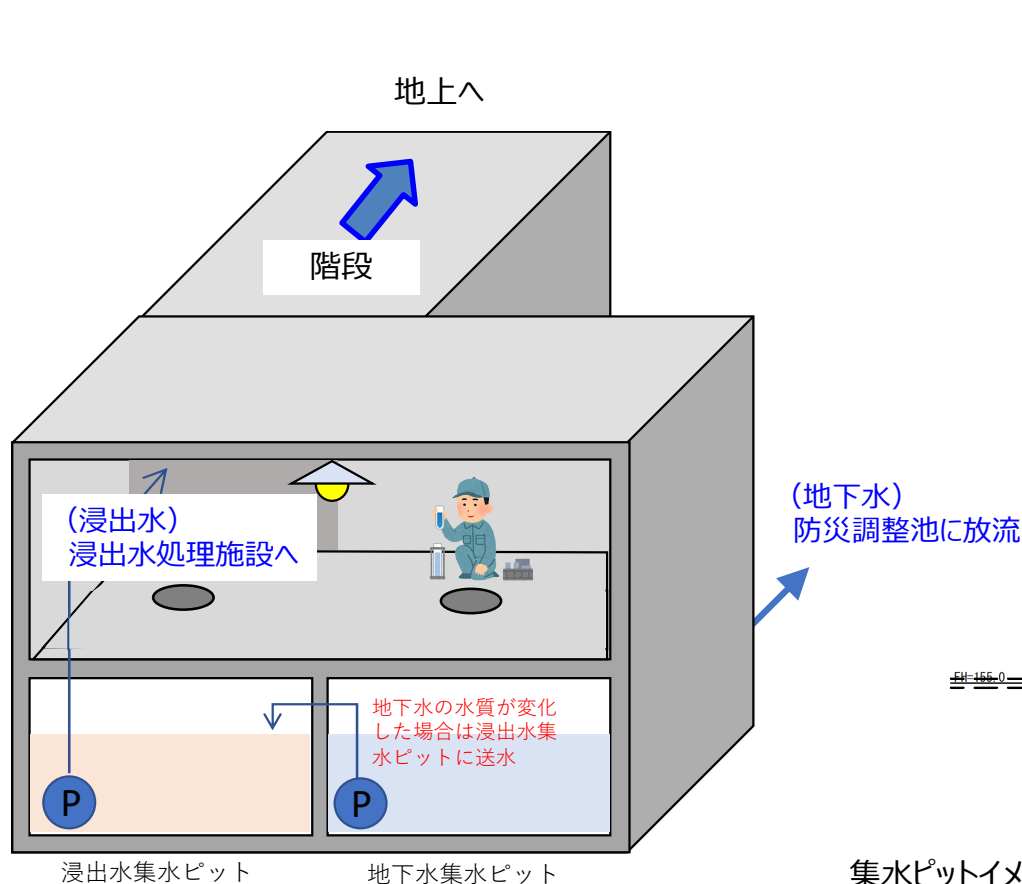
集水ピットイメージ図

- 管により集水した浸出水は『集水ピット』と呼ばれる場所に集め、浸出水処理施設に送ります。
- 今回整備する施設では、**集水ピットを埋立地の内部に設け、地上から階段を利用し、集水ピットに行き来できるようにして、浸出水の状態を確認できる構造とします。**
- この構造を採用することで、**階段内に浸出水を浸出水処理施設に送る配管を設置することができて、管の目視点検が容易に可能**となります。
- また、同じ場所に「漏水検知用の配管の出口」や「地下水集排水管の出口」を設け、監視設備（pH計、EC（電気伝導度）計）を設置することなどにより、あわせて状態を検査できるようにします。
- 万が一地下水の水質が変化した場合に備え、バルブ及びポンプによる浸出水処理施設への送水が可能な構造を検討します。

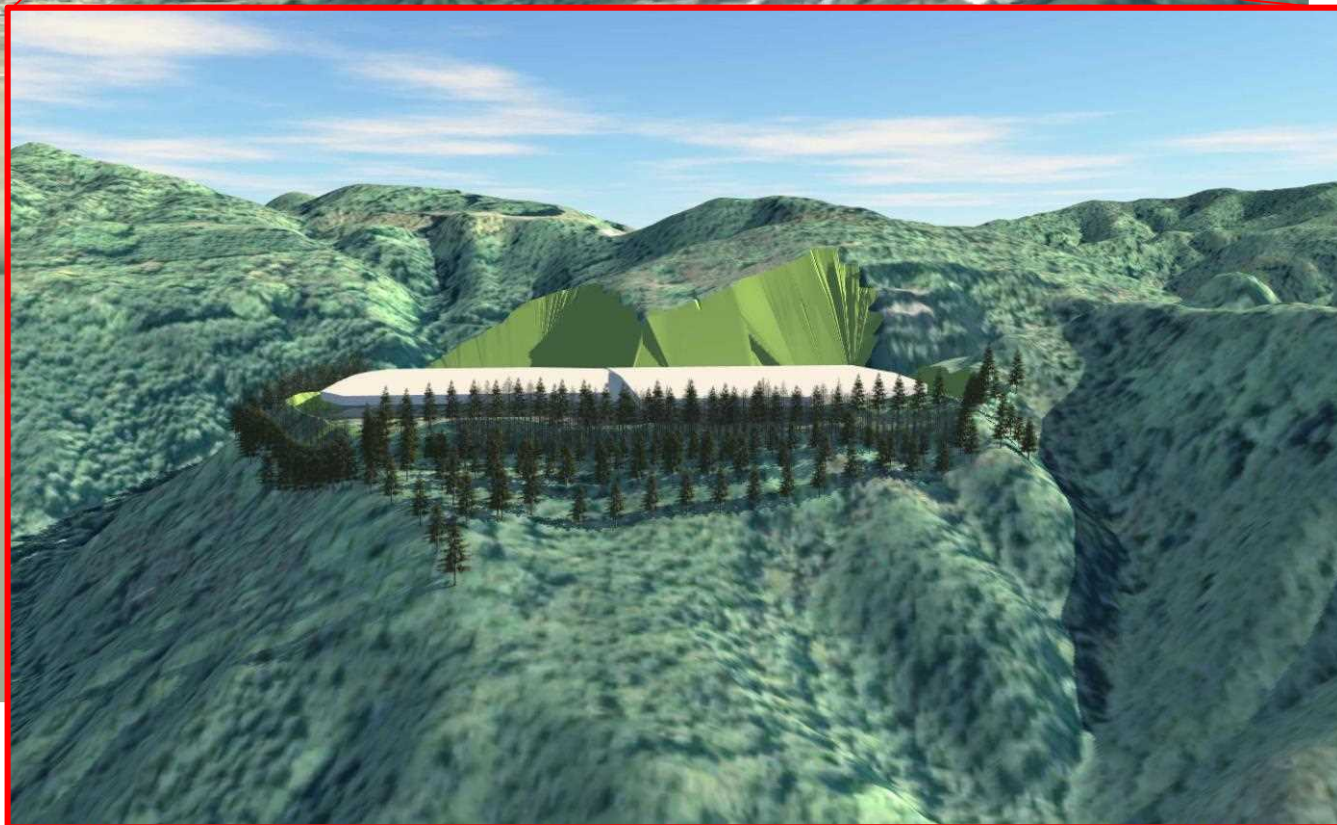
J R 土佐加茂駅からの景観

- 今回整備する施設で採用可能な構造の中から、埋立の作業性を一定確保しながら、北側のJR土佐加茂駅からの視点を考慮して、敷地北側の尾根に可能な限り隠れるような計画となるように検討を進めています。

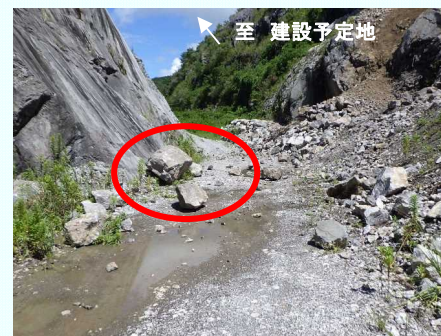
落石の状況

- 降雨により、斜面から鉱山専用道路に石が複数回落下

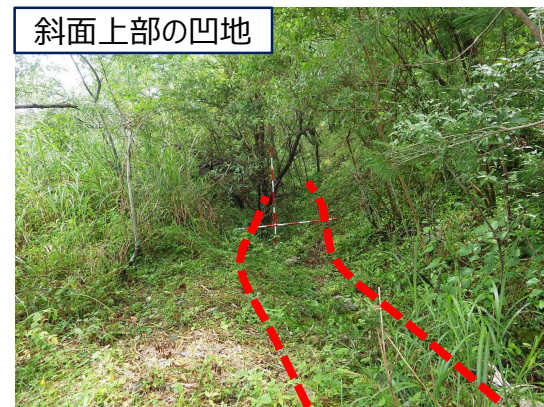
斜面上部の凹地

- 現地調査の結果、**斜面上部に凹地が確認**されたため、伸縮計を設置し、斜面の変動を計測しました。
- 計測の結果、**凹地から下方斜面の変動が確認**されました。
- この変動により、斜面表面の岩盤が押し出されて崩壊していると考えられます。

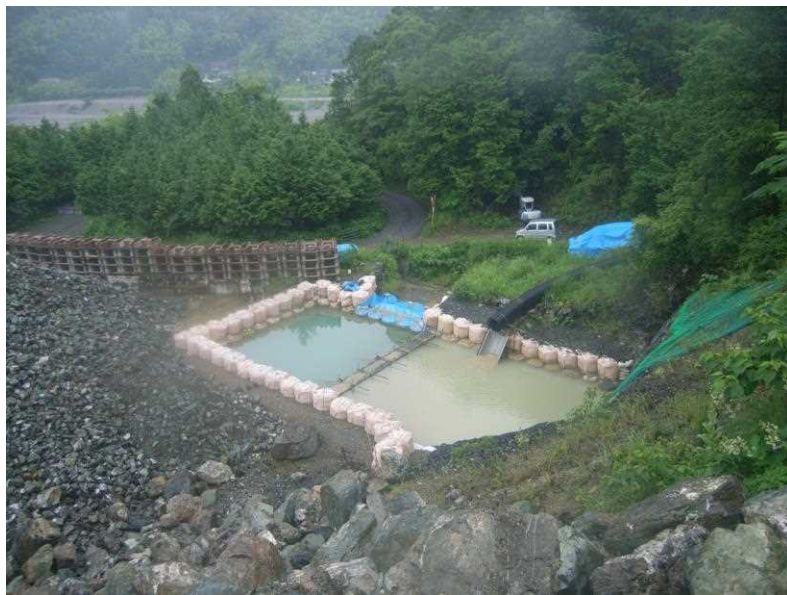
- 沈砂池を現場内に設け、雨が降った際に発生する濁水を直接河川に放流しないようにします。
- 天候によって、砂ぼこりが舞う恐れがある時は、散水を実施し、飛散を防止します。

沈砂池のイメージ  
(エコサイクルセンターを整備した際の事例)

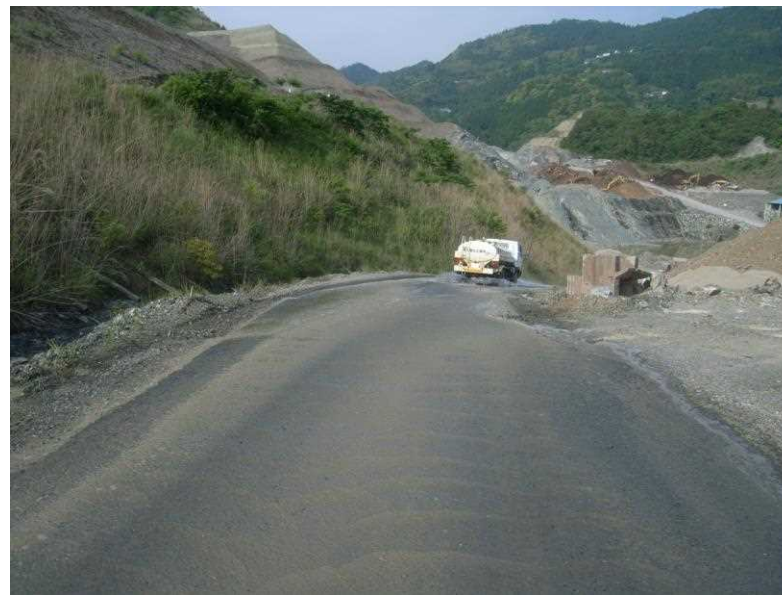
散水のイメージ  
(エコサイクルセンターを整備した際の事例)

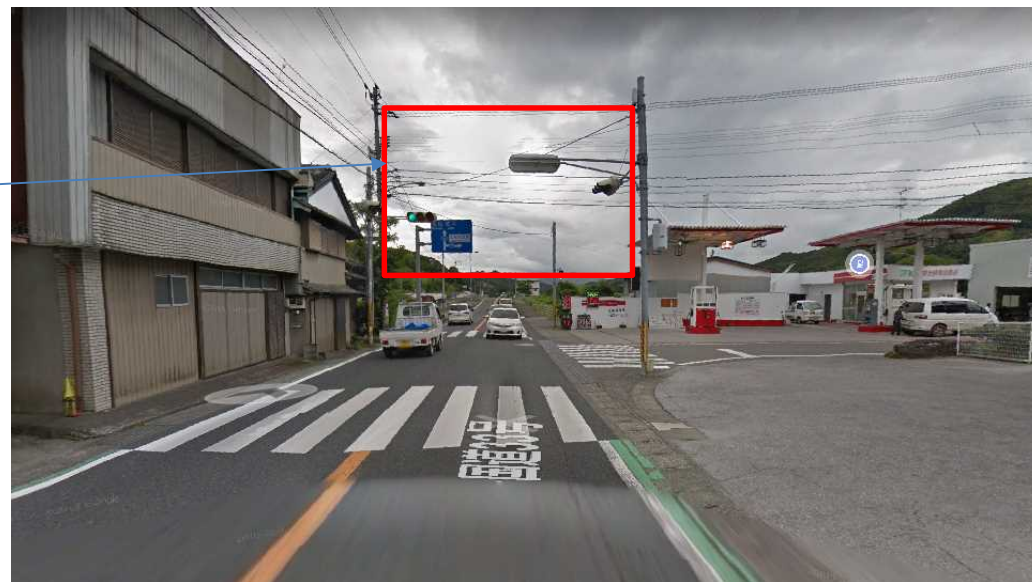
時間を調整

- ①の抜本的な改良については完成までに期間を要することから、それまでの渋滞発生回数の低減策として、信号の時間設定の変更を検討しています。
- 時間設定を試行・調整しながら、県道への右折や佐川町方面への直進が円滑になるようにします。

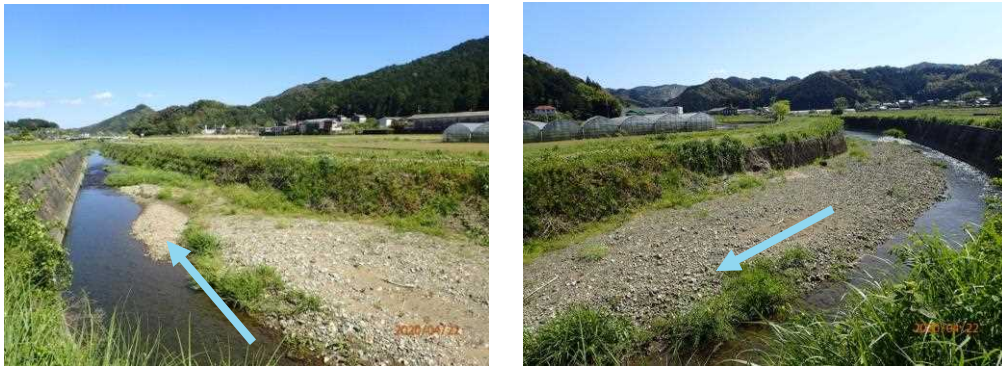
掘削実施前

### 掘削実施箇所①（六所橋上流）

○ R2年4月22日に県と町で長竹川の土砂の堆積状況を確認し、掘削が必要と考えられる地点を2箇所確認しました。

六所橋上流の箇所（下図赤丸）はR2年5月末までに土砂撤去は完了させ、長竹橋下流の箇所（次ページ図赤丸）もR3年2月上旬に完了しました。

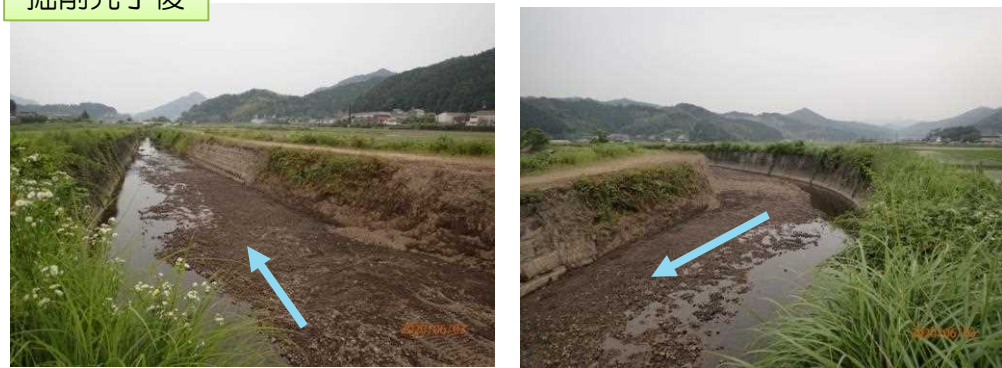
掘削完了後

R2年5月末に完了

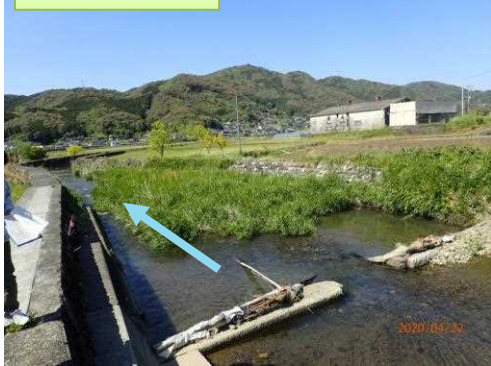
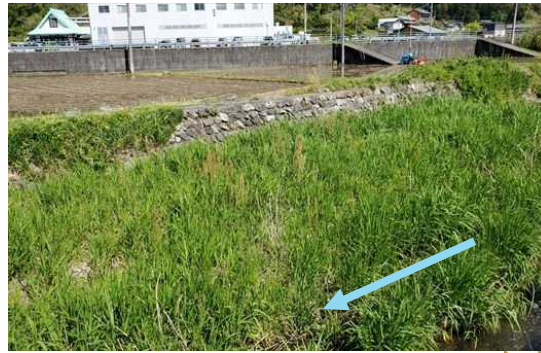
掘削実施前

## 掘削実施箇所 ② (長竹橋下流)

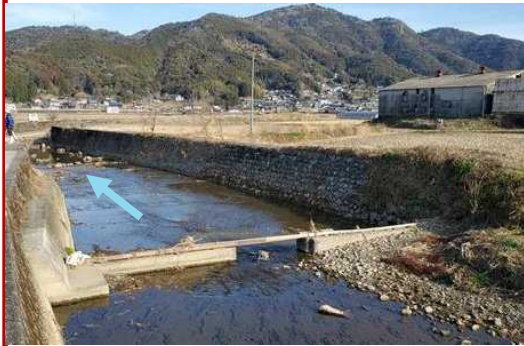
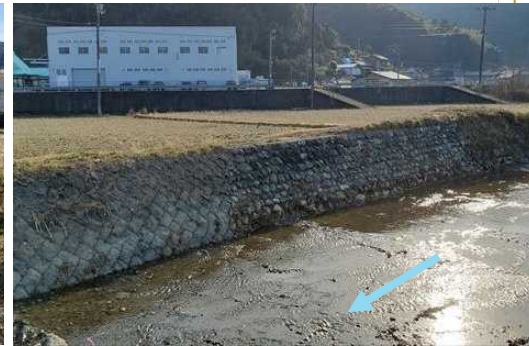
掘削完了後

R3年2月上旬に完了
