高知県道路トンネル点検要領（案）  
ver. 2.2

令和3年3月

高知県土木部道路課

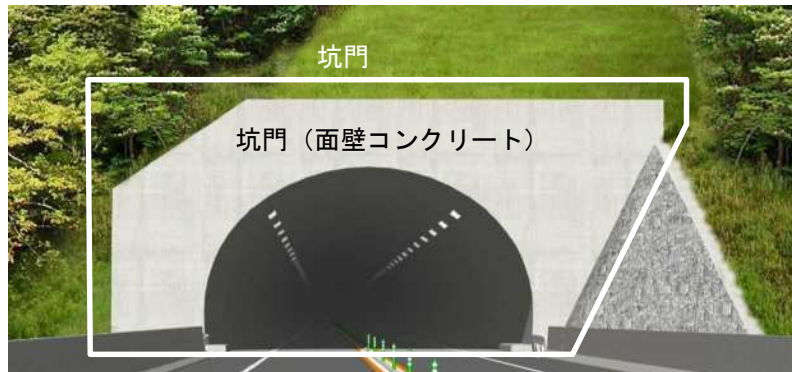
図 1.2 トンネル坑口部の点検対象箇所（P.40 文献<sup>2)</sup> 参照）

また、点検対象箇所は、図 1.1 及び図 1.2 のとおりとする。

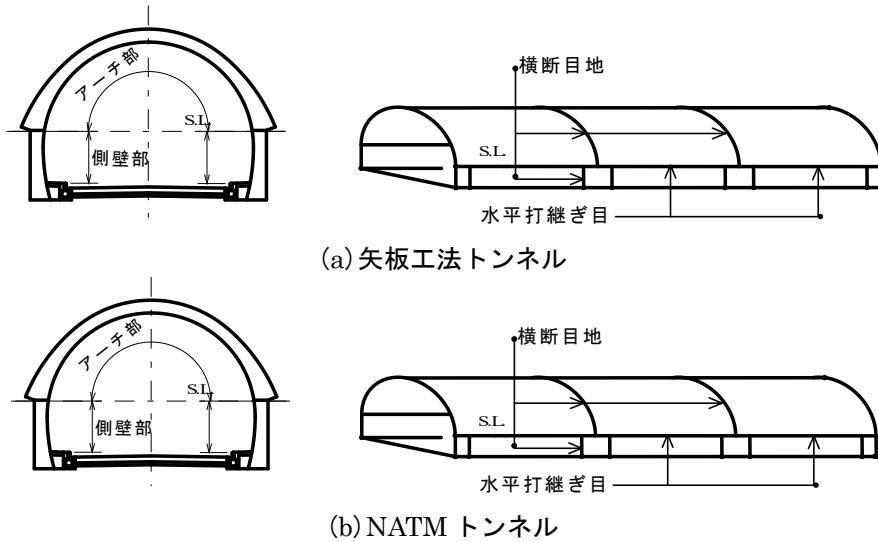
図 1.4 横断目地、水平打継ぎ目の位置 (P.40 文献<sup>2)</sup>参照)

- ① 図 1.4 に示す覆工の目地及び打継ぎ目は、コンクリート面が分離された部分であり、周辺にひび割れが発生した場合、目地及び打継ぎ目とつながりコンクリートがブロック化しやすい。また、覆工の横断目地付近に温度伸縮等により応力が集中し、ひび割れ、うき・はく離が発生することがある。図 1.5 に覆工の目地及び打継ぎ目とその付近に発生する変状の例、写真 1.1 に横断目地の天端付近に発生した半月状のひびわれの例を示す。

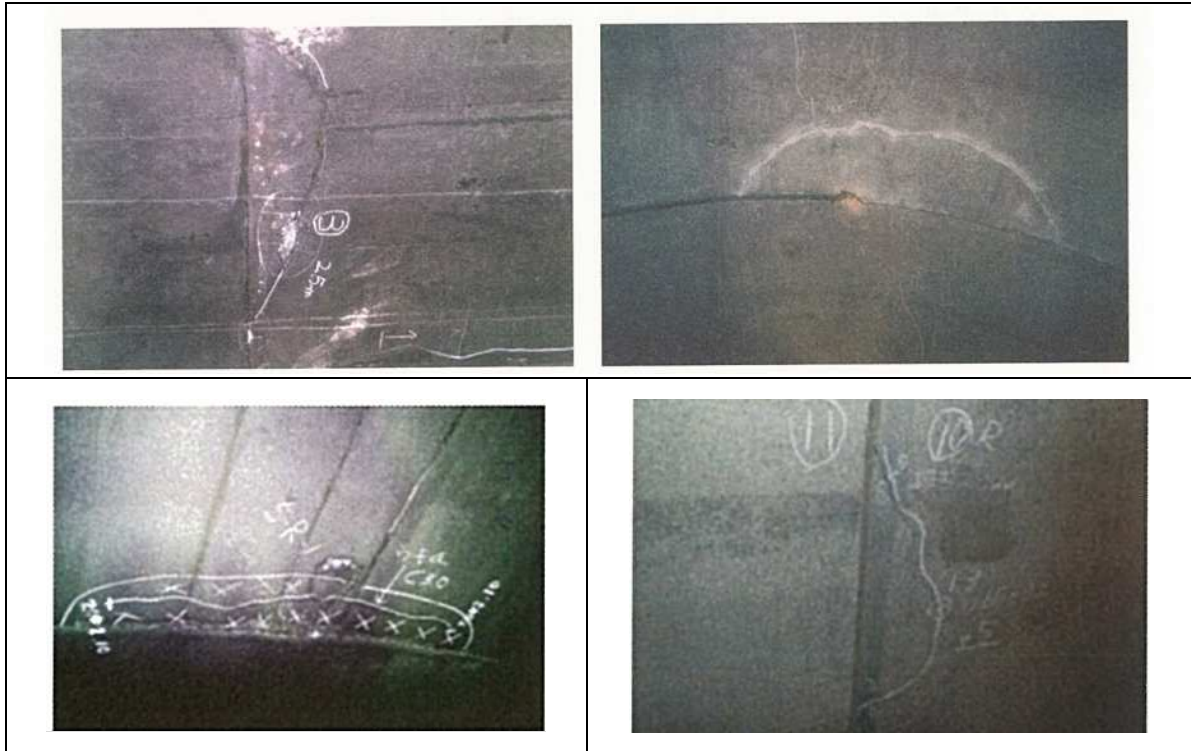
写真 1.1 横断目地の天端付近に発生した半月状のひび割れの例 (P.40 文献<sup>2)</sup>参照)

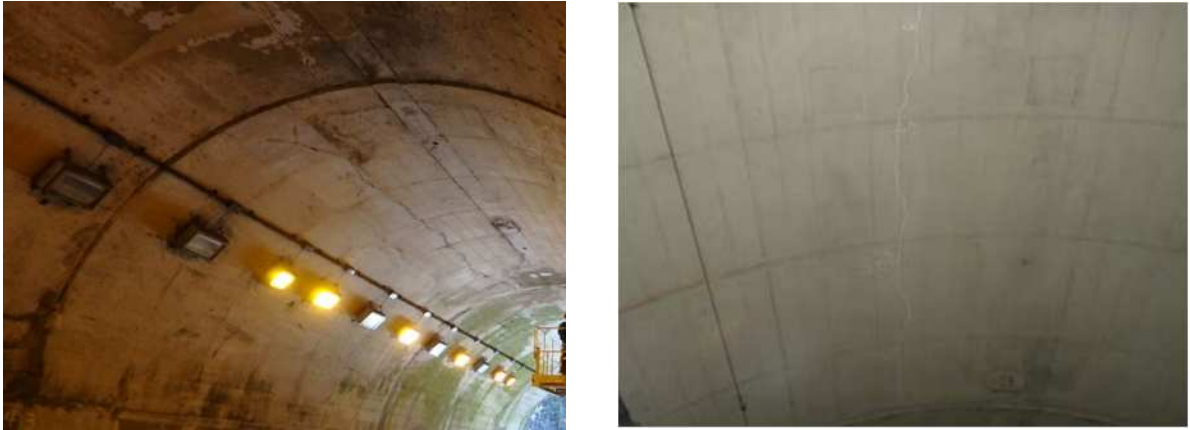
写真 1.4 覆工の天端付近に発生した縦断方向のひび割れの例（P.40 文献<sup>2)</sup>参照）

覆工コンクリートを横断的に一つのブロックとして捉えたと、図 1.8 に示す天端付近はブロックの中間点にあたり、写真 1.4 にあるような乾燥収縮及び温度伸縮によるひび割れが生じやすい。

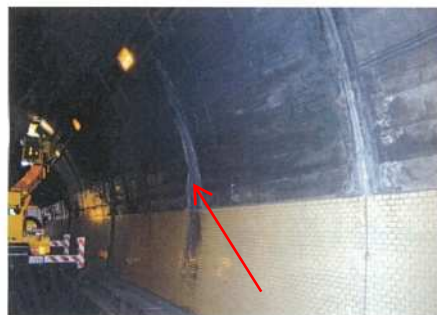
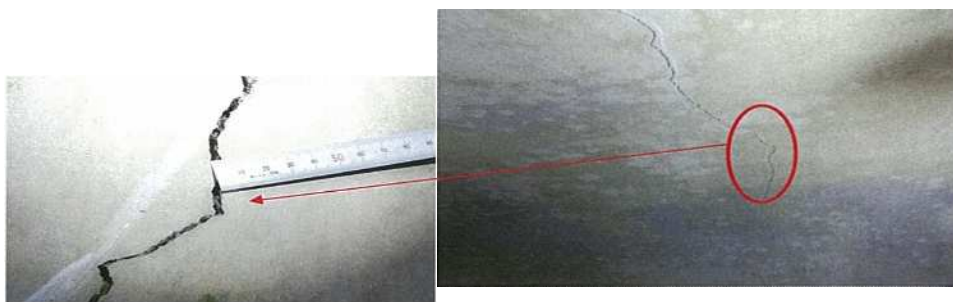
写真 1.5 覆工スパンの中間付近に発生したひび割れの例（P.40 文献<sup>2)</sup>参照）

図 1.9 に示す覆工スパンの中間付近では、写真 1.5 にあるような乾燥収縮及び温度伸縮によるひび割れが発生しやすい。

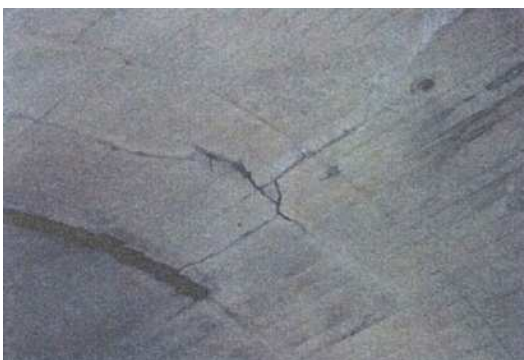
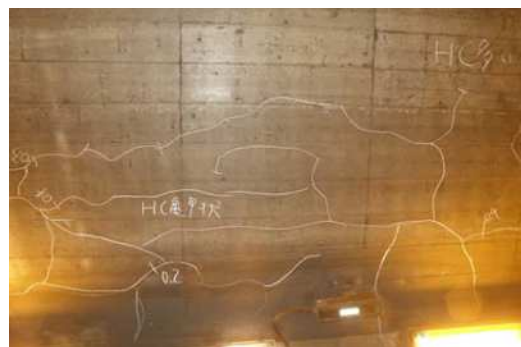
写真 1.6 複数のひび割れで覆工コンクリートがブロック化している例（P.40 文献<sup>2)</sup>参照）

ひび割れの周辺に複数のひび割れがあり、図 1.10 に示すようなブロック化や図 1.11 にある亀甲状のひび割れになり、うきやはく離が認められる場合がある。（写真 1.6 参照）

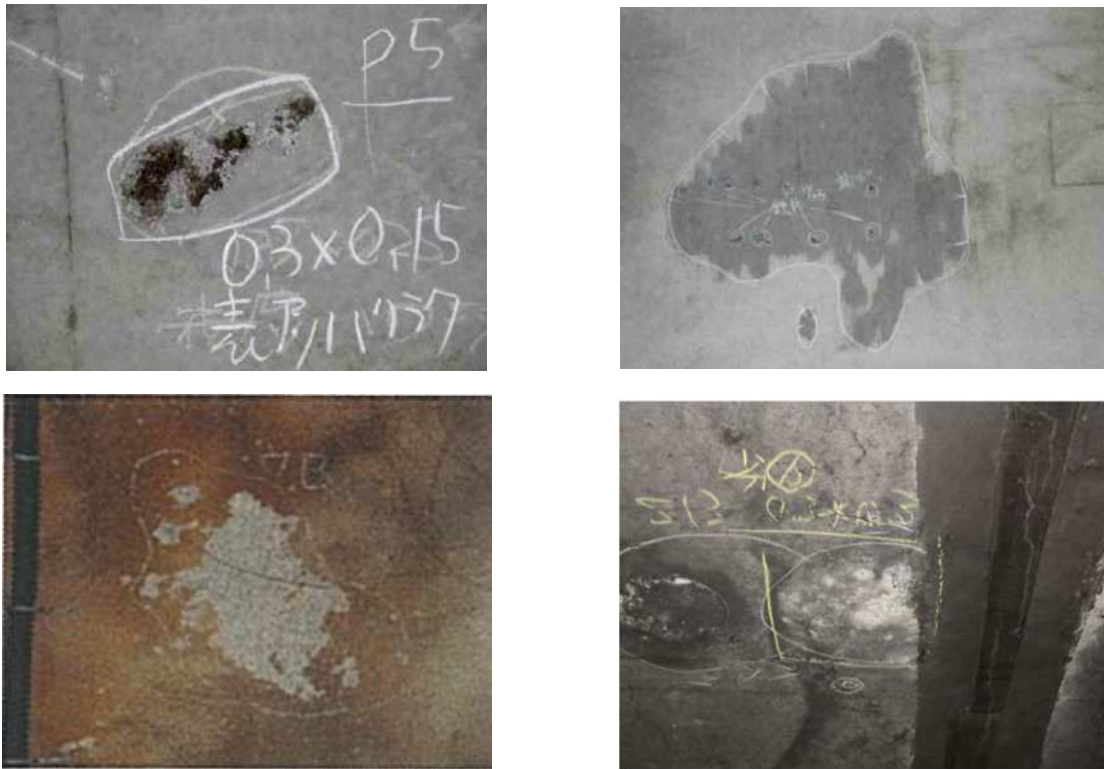
写真 1.7 覆工コンクリートが変色している例 (P.40 文献<sup>2)</sup>参照)

覆工表面が変色している場合は、観察すると写真 1.7 のようなひび割れがあり、そこから遊離石灰や錆び汁等が出ている場合が多い。その周辺を打音検査するとうきやはく離が認められる場合がある。

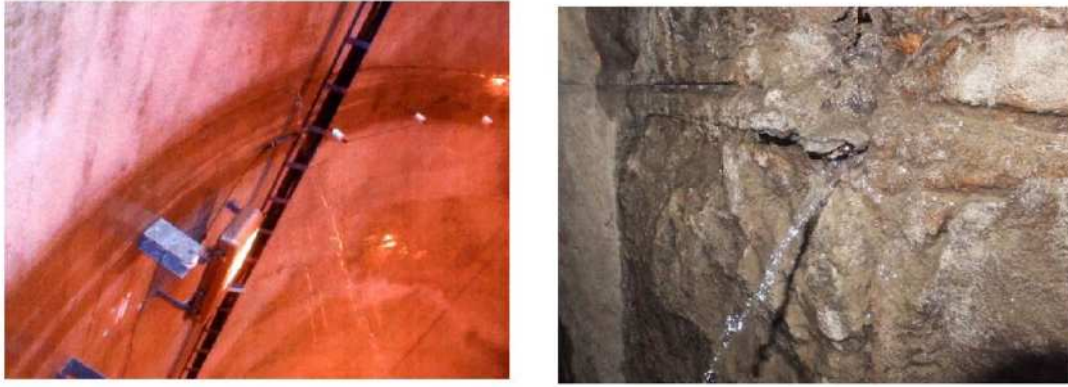
写真 1.8 漏水（噴出）している例（P.40 文献<sup>2)</sup>参照）

覆工表面等に漏水箇所や漏水の跡がある場合は、ひび割れや施工不良（豆板等）があり、そこから写真 1.8 のような水が流れ出している場合が多い。その付近のコンクリートに、うきやはく離が発生している可能性がある。

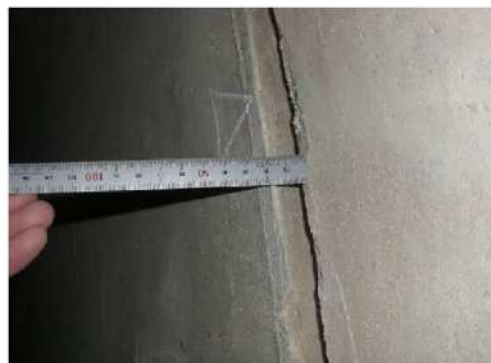
写真 1.9 段差の例（P.40 文献<sup>2)</sup>参照）

写真 1.9 にあるような覆工の表面に段差がある場合は、異常な力が働いた場合や施工の不具合等、何らかの原因があり、構造的な弱点となっている場合がある。

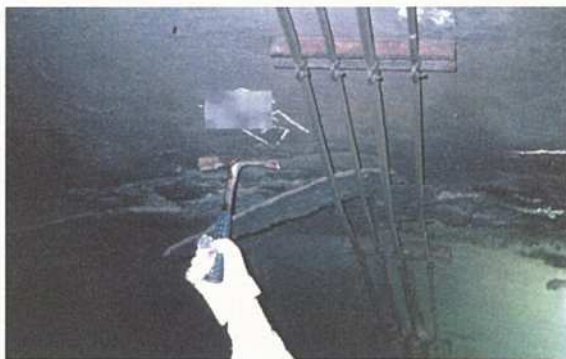
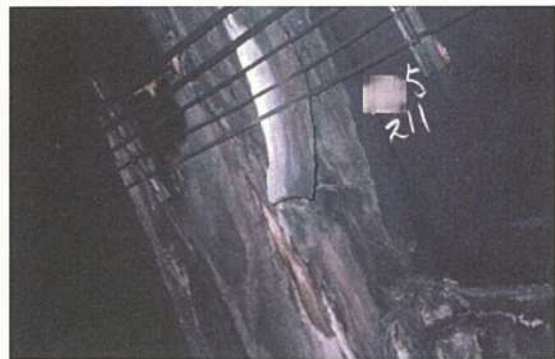
写真 1.10 補修モルタルが劣化してはく離している例（P.40 文献<sup>2)</sup>参照）

覆工の補修は、覆工コンクリートと別の材料である写真 1.10 にあるような鋼材、繊維シート、モルタル、その他を塗布及び貼り付けて補修した場合が多く、容易に判別できる。これらの補修箇所は補修材自体、または、接着剤が劣化して不安定な状態になっていたり、写真 1.11 のように変状が進行して周囲にうきやはく離が生じている場合がある。

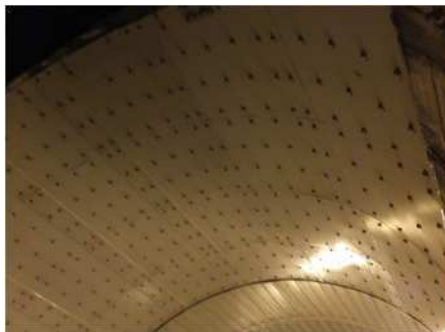
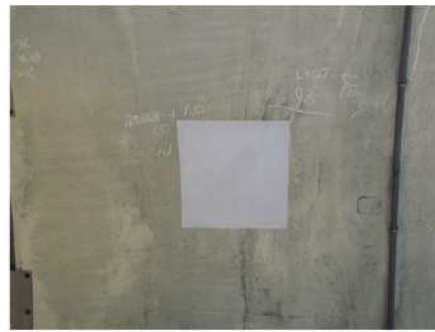
写真 1.11 鋼板接着；左・繊維シートの接着；右の例（P.40 文献<sup>2)</sup>参照）

覆工表面に補修材が貼り付けられている場合、背面の状態や補修材の接着状況等にも配慮して点検を行うことが望ましい（写真 1.11 参照）。

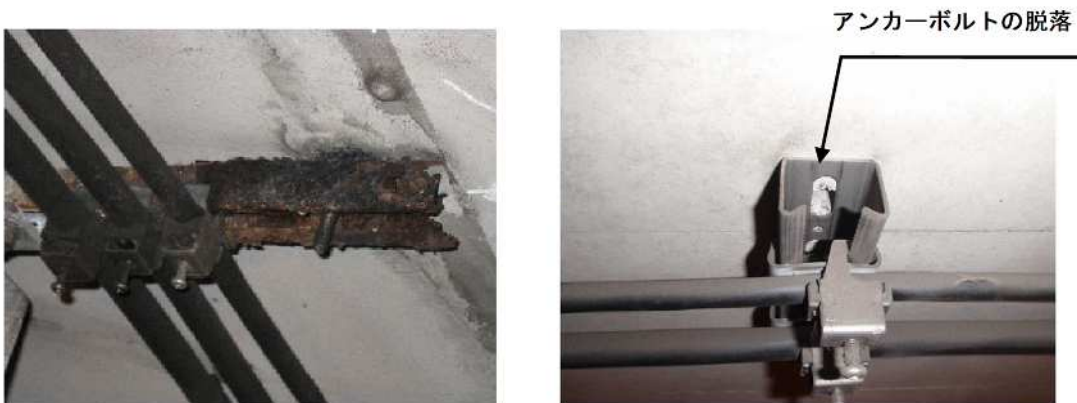
写真 1.13 固定金具の腐食とアンカーボルトの脱落の例（P.40 文献<sup>2)</sup>参照）

また、アンカーボルト付近に生じた覆工コンクリートのひび割れが脱落の原因となるおそれがある点にも留意する。

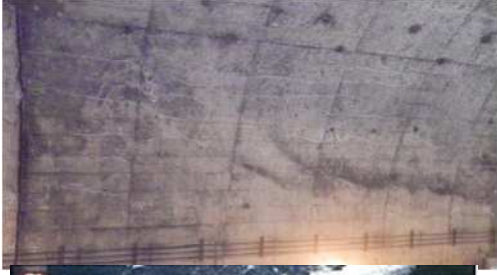
表 2.7 圧ざ、ひび割れに対する対策区分別変状例（巻末資料 P1-43 文献<sup>1)</sup>参照）

<p>ひび割れがあり、その進行が認められないが、将来的に構造物の機能が低下する可能性があるため、監視を必要とする状態</p>
	II a

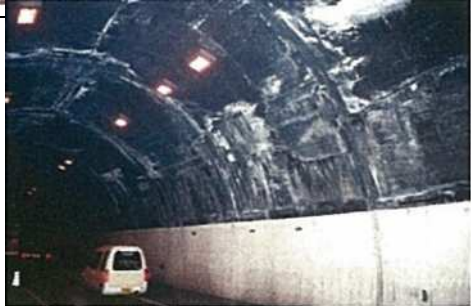
<p>ひび割れがあり、その進行が認められ、将来的に構造物の機能が低下する可能性があるため、重点的な監視を行い、予防保全の観点から計画的に対策を必要とする状態</p>
III

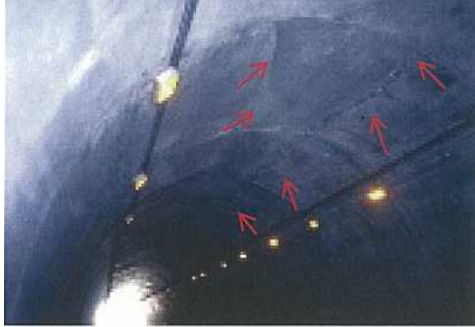
ひび割れが密集している、またはせん断ひび割れ等があり、構造物の機能が低下しているため、早期に措置を講じる必要がある状態
IV

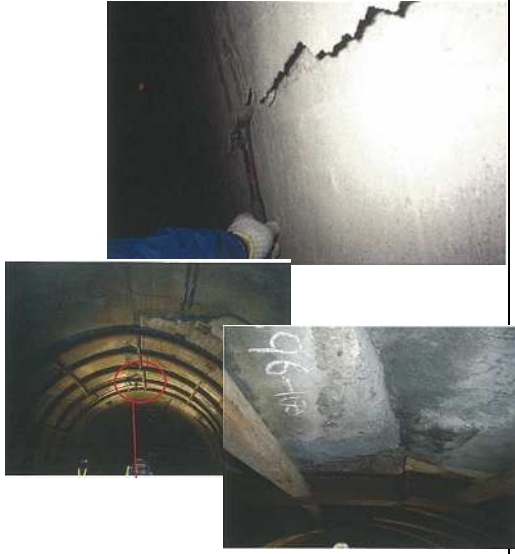
ひび割れが大きく密集している、またはせん断ひび割れ等があり、構造物の機能が著しく低下している、または圧ざがあり、緊急に対策を講じる必要がある状態
備考	ひび割れについては将来的な進行を考慮の上、判定することが考えられる。

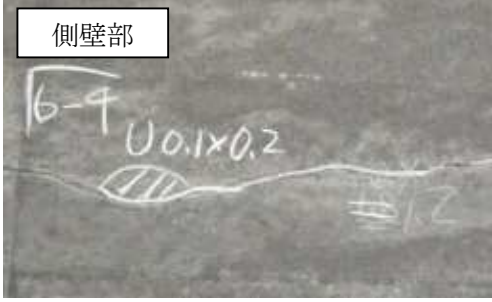
表 2.10 うき・はく離に対する対策区分別の変状例<sup>1)</sup>

ひび割れ等により覆工コンクリート等のうき・はく離の兆候があり、将来的に落下する可能性があるため、監視を必要とする状態
	II a

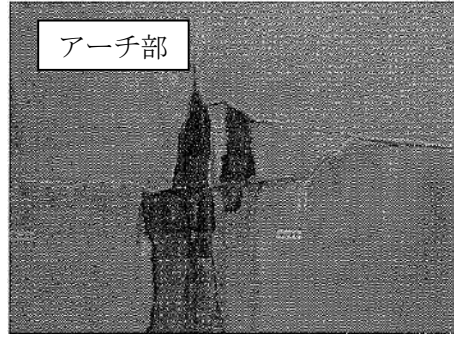
ひび割れ等により覆工コンクリート等のうき・はく離の兆候があり、将来的に落下する可能性があるため、重点的な監視を行い、予防保全の観点から計画的に対策を必要とする状態
III

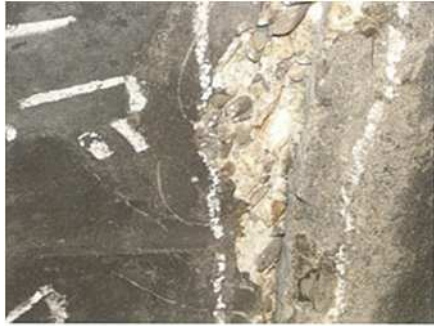
ひび割れ等により覆工コンクリート等のうき・はく離等がみられ、落下する可能性があるため、早期に措置を講じる必要がある状態
IV

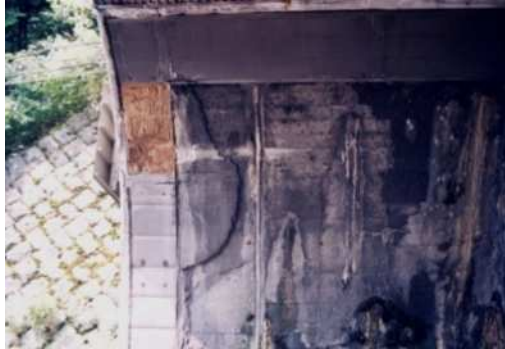
ひび割れ等により覆工コンクリート等のうき・はく離等が顕著にみられ、早期に落下する可能性があるため、緊急に対策を講じる必要がある状態
備考		覆工コンクリートのうき・はく落については、落下のおそれがある場合、アーチ部に比べ、側壁部では落下による利用者被害のおそれが低いこと等も勘案して判定する。

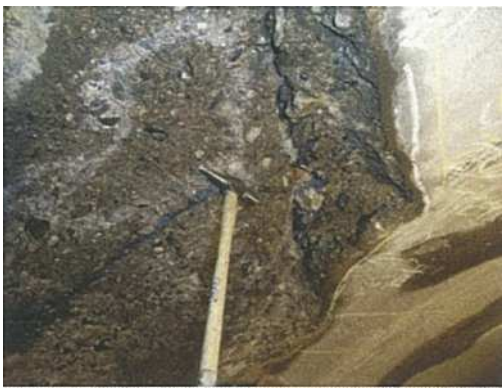
表 2.20 巻厚の不足または減少に対する対策区分別変状例（巻末資料 P1-43 文献<sup>2)</sup>）

<p>ひび割れ沿いの凍害によるはく離での巻厚減少</p>	巻厚/設計巻厚=1/2~2/3 で、巻厚の減少に起因するひび割れや変形が認められる。 巻厚/設計巻厚=1/2 未満で、巻厚の減少に起因するひび割れや変形が認められない。
IV		—	巻厚/設計巻厚=1/2 未満で、巻厚の減少によるひび割れや変形が認められる。
備考		本表は参考例であり、トンネルの立地条件や変状状況に応じて対策区分は異なることがある。たとえば、設計巻厚 50cm 実巻厚 60cm で、設計基準強度以下の部分が 20cm の場合には巻厚は 40cm であり、このときの劣化度合いは 2/3 以上となる。ただし巻厚として 30cm を確保できない場合は、対策区分Ⅲについては他の要因も考慮して判定する。

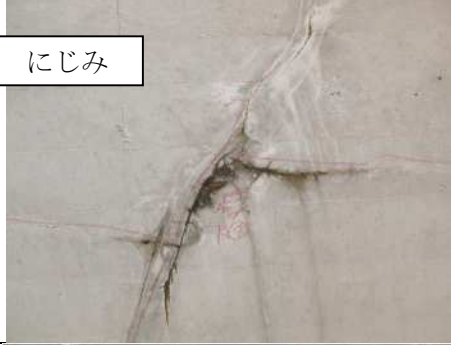
表 2.26 漏水等による変状に対する対策区分別変状例（巻末資料 P1-43 文献<sup>1)</sup>参照）

コンクリートのひび割れ等から漏水が浸出しており、利用者の安全性にはほとんど影響がないが、監視を必要とする状態
	IIa

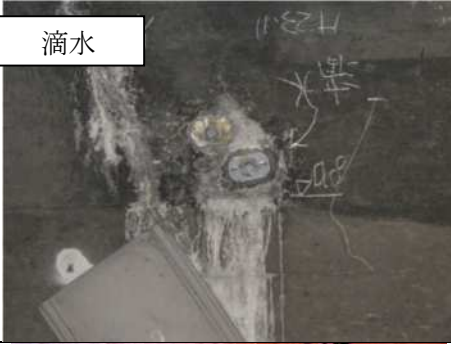
コンクリートのひび割れ等から漏水の滴水があり、将来的に利用者の安全性を損なう可能性があるため、重点的な監視を行い、予防保全の観点から計画的に対策を必要とする状態
III

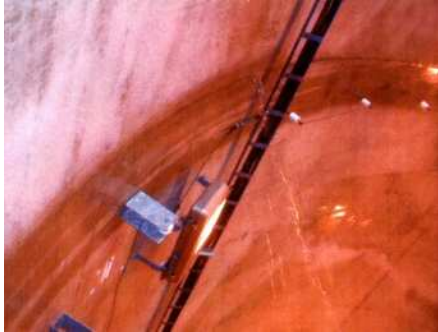
コンクリートのひび割れ等から漏水の流下があり、利用者の安全性を損なう可能性があるため、早期に措置を講じる必要がある状態
IV

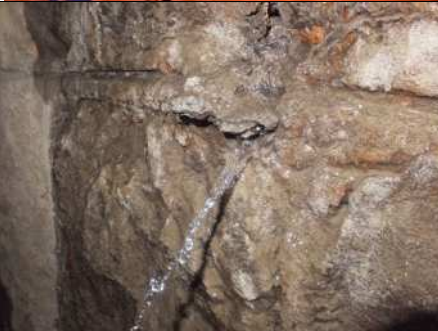
コンクリートのひび割れ等から漏水の噴出があり、利用者の安全性を損なうため、緊急に対策を講じる必要がある状態
備考		漏水範囲の拡大や漏水量の増加は、背面の地山の緩みや降水量の増加と関連がある。特に前者の場合は地山の緩みの増加によって透水のしやすさが促進したり、地山が浸食されたりするケースがあるので、突発性の崩壊の防止をはかる観点から検討及び判定することが望ましい。

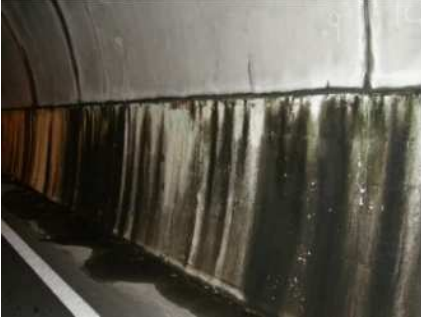
表 2.27 側水、土砂流出に対する対策区分別変状例（巻末資料 P1-43 文献<sup>1)</sup>参照）

排水不良により、舗装面に滞水を生じるおそれがあるため、重点的な監視を行い、予防保全の観点から計画的に対策を必要とする状態
III

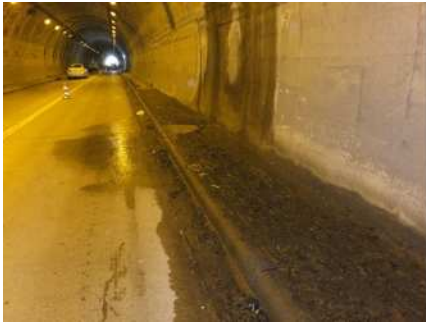
排水不良により、舗装面に滞水があり、利用者の安全性を損なう可能性があるため、早期に措置を講じる必要がある状態
IV		 	漏水に伴う土砂流出により舗装が陥没したり沈下する可能性があり、寒冷地において漏水等によりつららや側氷等が生じ、利用者の安全性を損なうため、緊急に対策を講じる必要がある状態
備考		路面の滞水は単に車両走行の障害を招くのみでなく、路床路盤の支持力を低下させ、舗装そのものの破壊を招いたり、寒冷地では冬期に氷盤を発生させやすいことを踏まえ判定する。

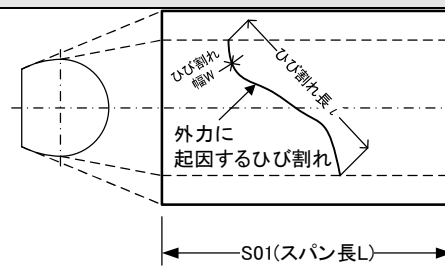
<p>外力(ひび割れ)の変状の発生範囲の規模: ひび割れ幅W(mm)×ひび割れ長さL(m)</p>	ひび割れの場合、ひび割れ幅W(mm)×ひび割れ長さL(m)を記載	(記入不要) 覆工スパン長の延長が表示される
材質劣化

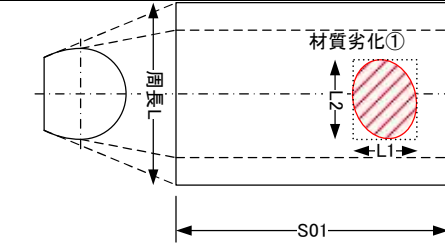
<p>材質劣化①の変状の発生範囲の規模: L1(m)×L2(m)</p>	変状発生範囲の外周を囲んだ長方形の各辺長L1(m)×L2(m)を記載 <sup>注1)</sup> ※ひび割れの場合は W=0.1(m)×長さ L(m)とする	L1(m)×L2(m)=面積(m <sup>2</sup> )を記載
漏水

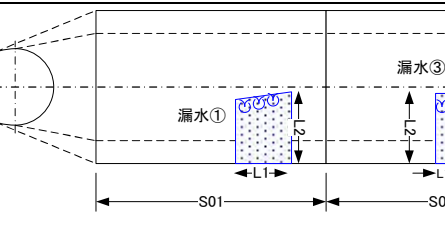
<p>漏水①の変状の発生範囲の規模: L1(m)×L2(m)                      ※漏水②(横断目地または横断方向ひび割れからの漏水)や漏水③(アーチ上方1箇所から噴出・滴水している漏水)など局所的に漏水している場合、L1を0.50mとする</p>	変状発生箇所から側壁脚部までを囲んだ長方形の各辺長L1(m)×L2(m)を記載 ※ただし、左図の漏水②③の場合は、L1=0.50mとする。	L1(m)×L2(m)=面積(m <sup>2</sup> )を記載

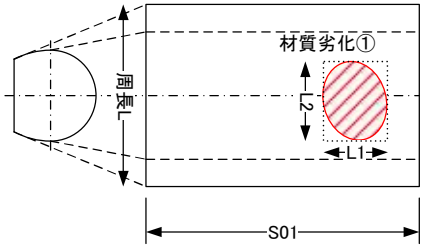
<p>材質劣化①の変状の発生範囲の規模: L1(m)×L2(m)</p>	<p>変状発生範囲の外周を囲んだ長方形の各辺長L1(m)×L2(m)面積(m<sup>2</sup>)注2)を記載 ※ひび割れの場合は、W=0.1(m)×長さL(m)とする</p>	<p>L1×L2=面積(m<sup>2</sup>)注2)を記載</p>
漏水

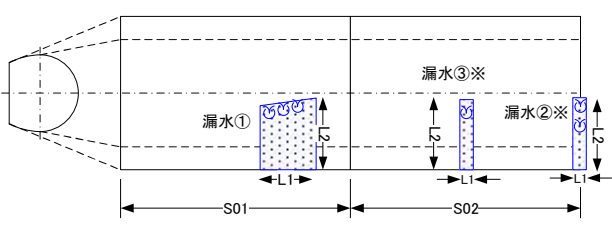
<p>漏水①の変状の発生範囲の規模: L1(m)×L2(m) ※漏水②(横断目地または横断方向ひび割れからの漏水)や漏水③(アーチ上方1箇所から噴出・滴水している漏水)など局部的に漏水している場合、L1を0.50mとする</p>	<p>変状発生箇所から側壁脚部までを囲んだ長方形の各辺長L1(m)×L2(m)と面積(m<sup>2</sup>)注2)を記載を記載 ※ただし、左図の漏水②③の場合は、L2=0.50mとする。</p>	<p>L1×L2=面積(m<sup>2</sup>)注2)を記載</p>
