日下川 再度災害防止のための緊急浸水対策の促進

日下川流域における再度災害防止のため、床上浸水対策特別緊急事業(直轄事業)の早期完成に向けて、重点的な予算配分が必要です。

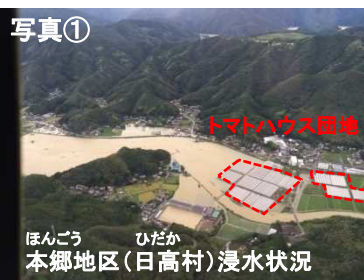
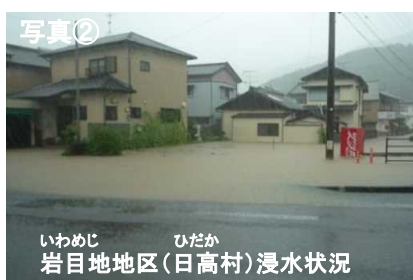
総事業費：4,126百万円
実施内容：築堤・河道掘削
・護岸等
事業期間：平成27年～令和2年(R2完)

【日高村:総流防】
局所的に低い家屋の浸水対策など(R2完)

【県:床上特緊】
日下川 事業区間L=4,400m

【国:床上特緊】
放水路の新設(R4完予定)
(L=5.3km、直径7m)

【県:床上特緊】
戸梶川 事業区間L=2,050m

■ 浸水範囲(H26.8.3)
■ 床上浸水家屋
■ 床下浸水家屋
