# 長者地すべりにおける今後の留意事項

## 1. 対策工の休止について

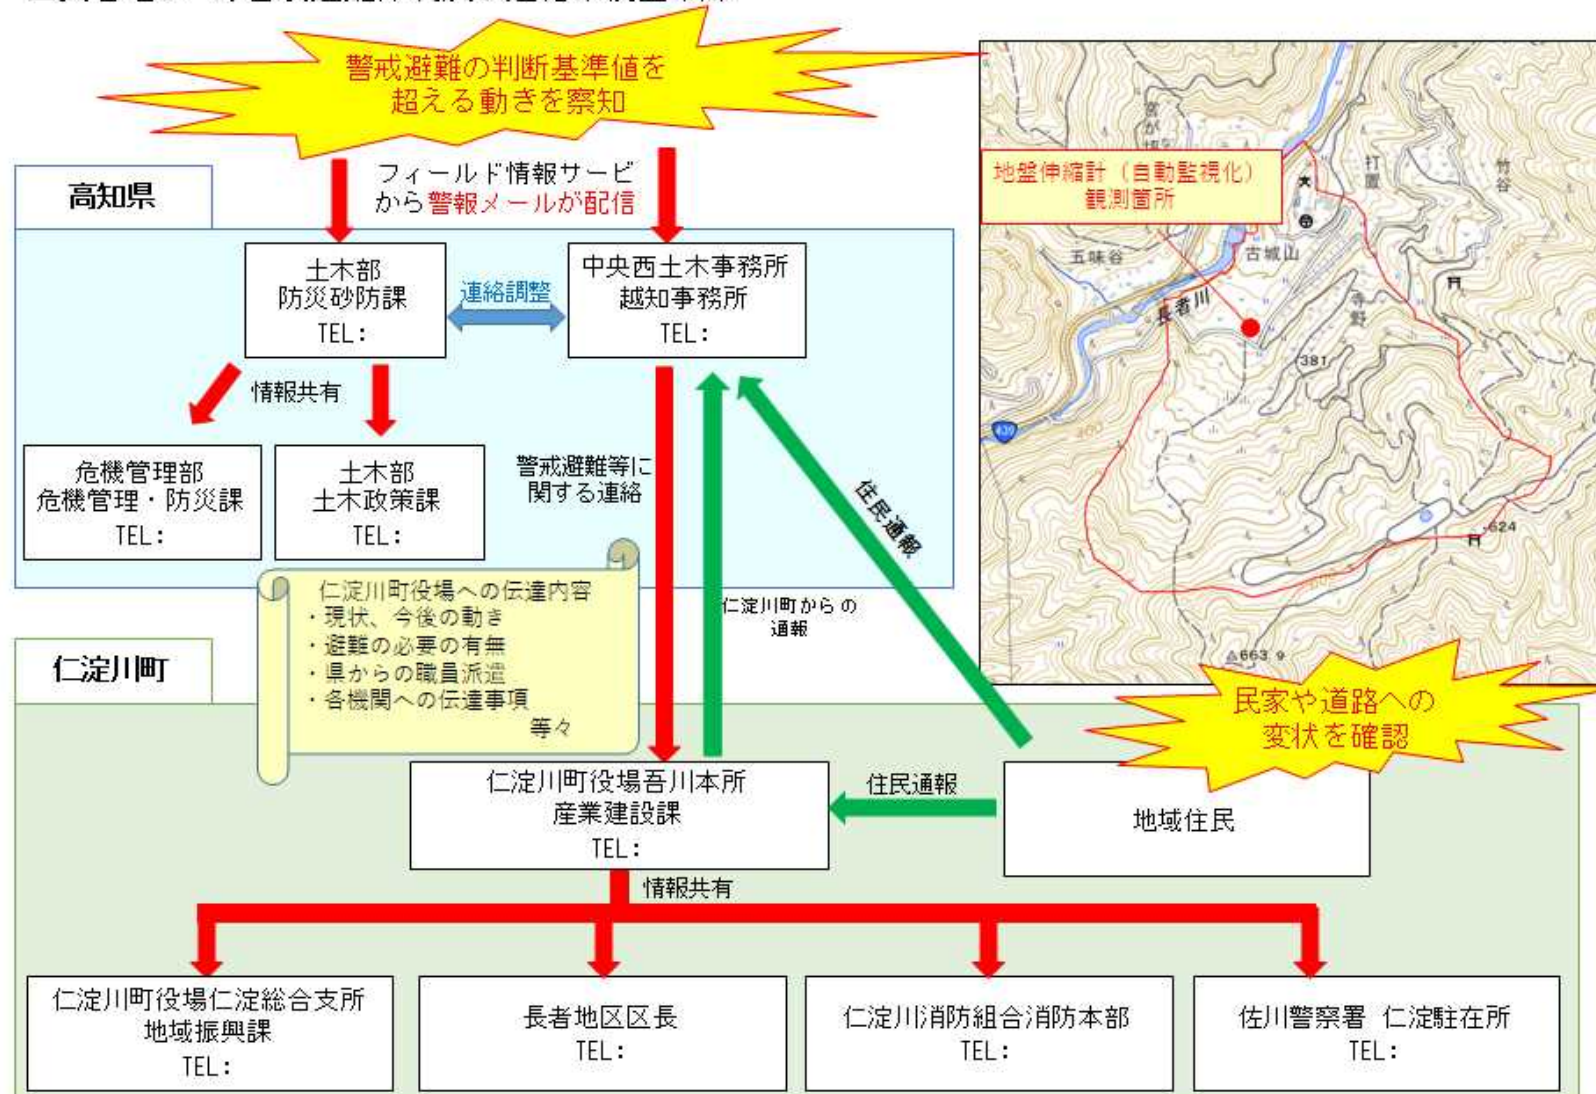
■長者地すべり警戒避難体制及び連絡系統図(案)

- 警戒避難のための判断基準値及び連絡系統図については仁淀川町、越知事務所、防災砂防課の3者で協議のうえ決定すること。
- 連絡系統図については下記の内容について協議のうえ作成を行うこと。
  - 県からの職員派遣について
  - 越知事務所長から仁淀川町長への連絡体制について
  - 住民通報を受けた場合の対応について
